PONTE SULLO STRETTO DI MESSINA

PROGETTO DEFINITIVO ALTERNATIVE AI SITI DI DEPOSITO

| <i>Titolo del documento</i> | SRA6 - RELAZIONE TECNICA |

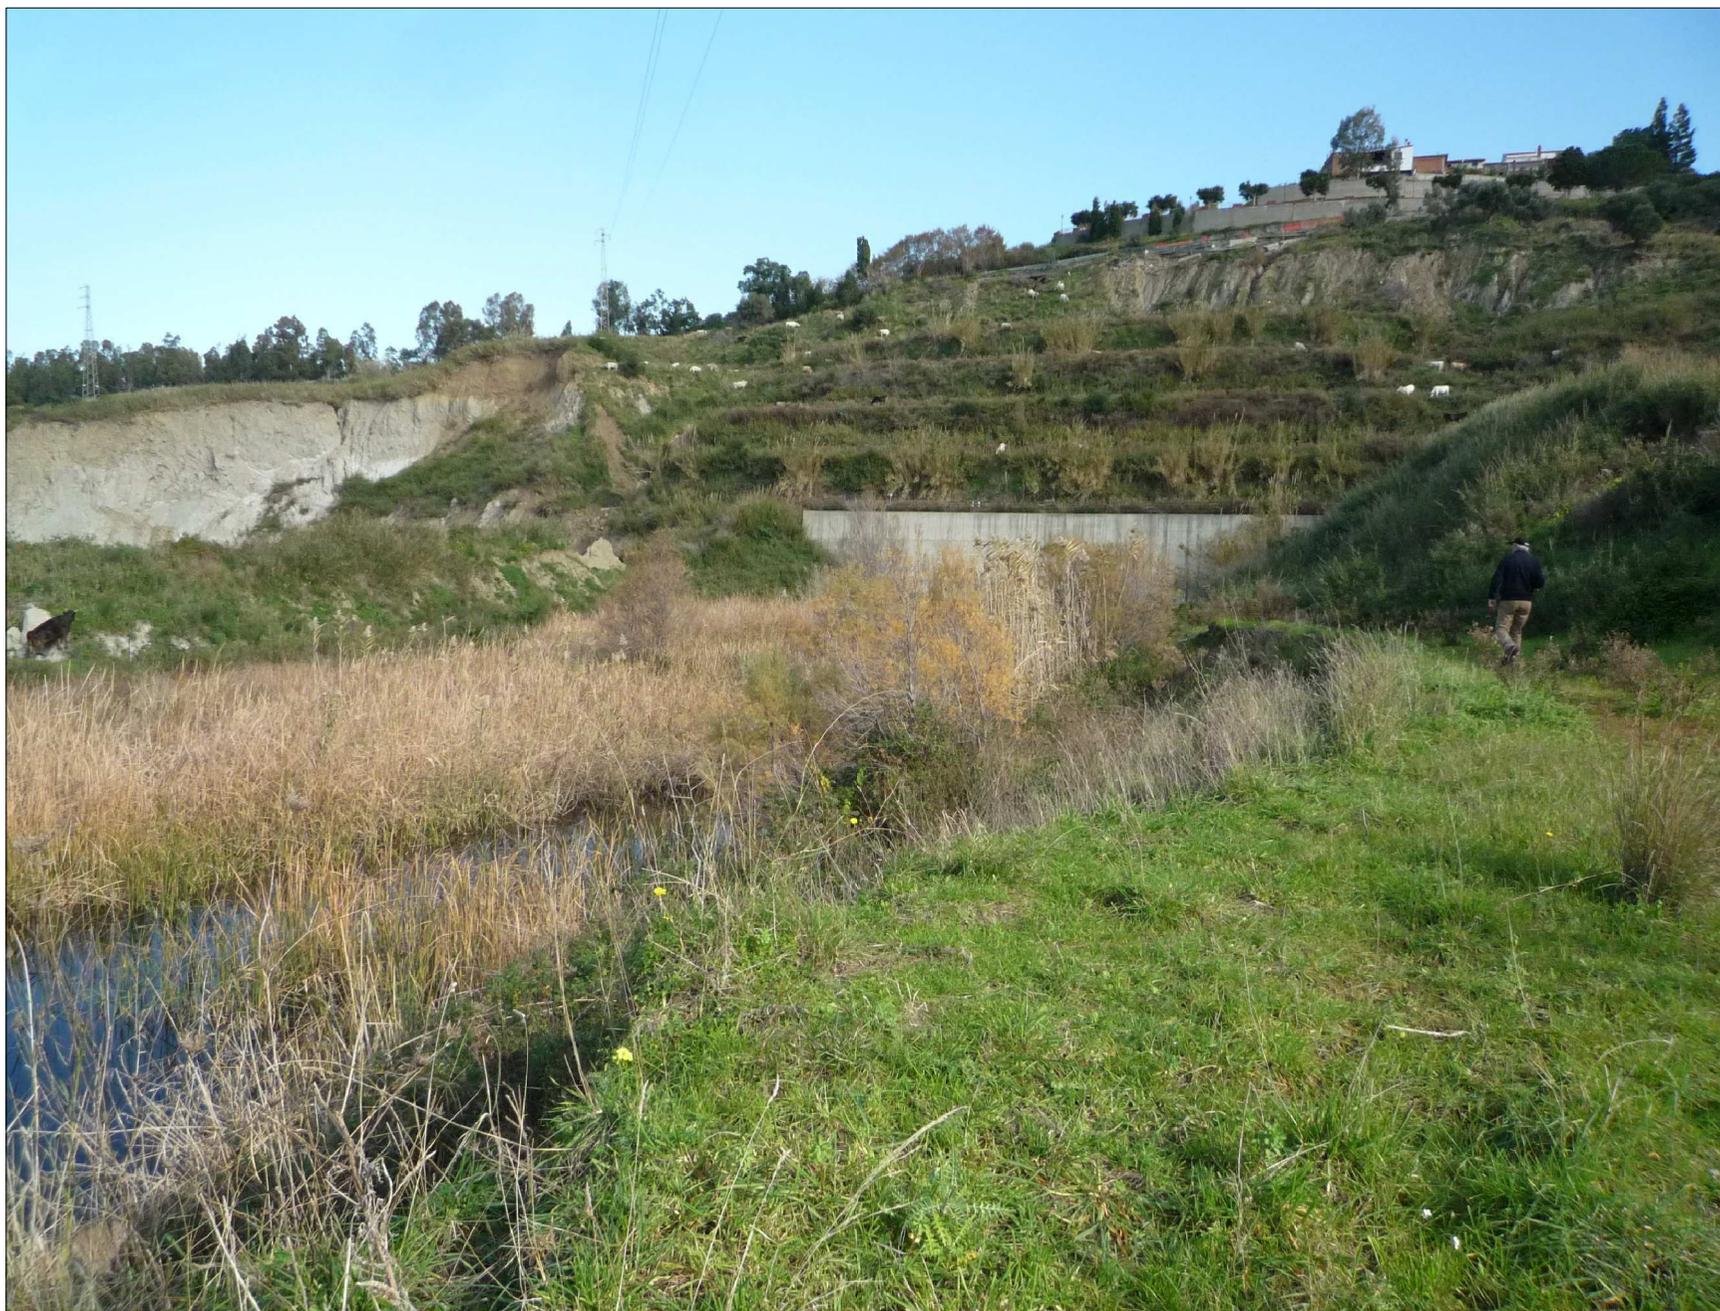
Fig. 1b – Foto della cava

Il fronte di cava, a tratti verticale, si estende da quota 10 m s.m. circa fino ad un massimo di circa 80 m s.m. Nelle zone più basse della cava si è accumulata acqua di pioggia, formando piccoli laghi di profondità non nota (**figg. 1b – 1c**).

In passato è stato già realizzato un intervento di banchinamento a gradoni, sostenuto al piede da un muro di calcestruzzo che interessa solo una delle due zone in frana (**fig. 1b**). Con il gradone più alto si raggiunge la quota di circa 60 m s.m., più bassa di circa m 20 rispetto a quella della strada sovrastante.

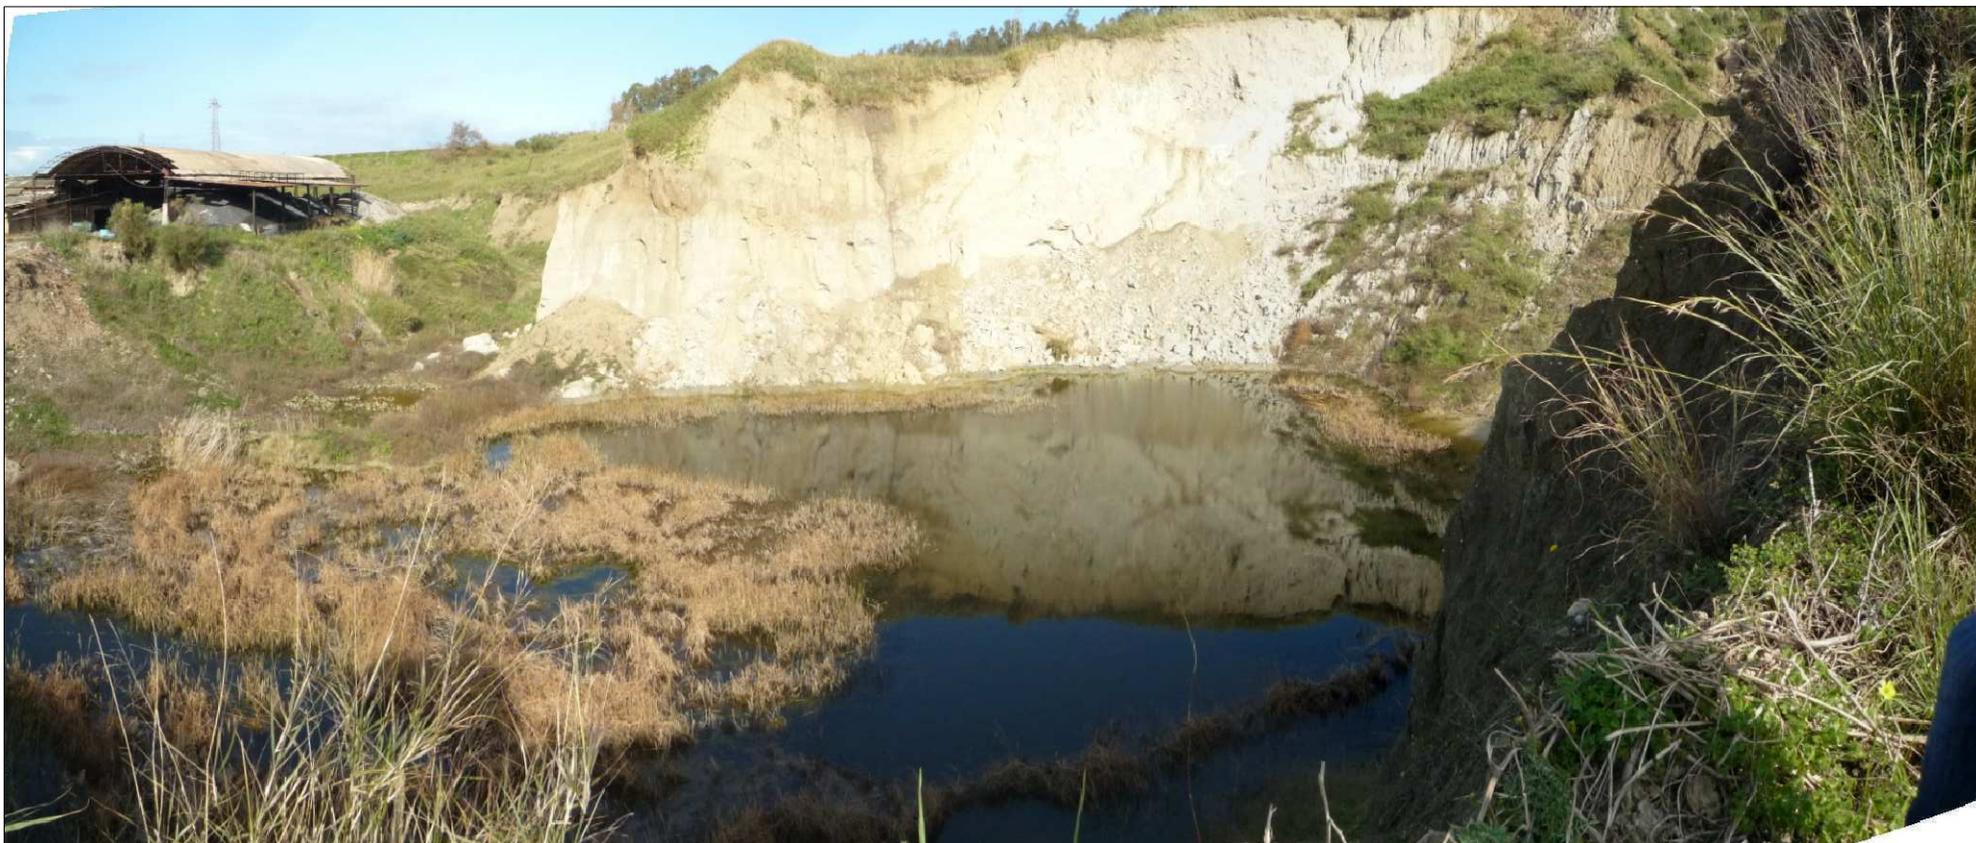
Fig. 1c – Foto della cava

Nella cava in argomento, si hanno fronti verticali, al momento apparentemente stabili o interessati da crolli localizzati, come quelli della citata **fig. 1c**; è, invece, interessato da una frana attiva, segnalata nel PAI a pericolo P3, il fronte Est della cava (**fig.2**) dove, alla sommità del pendio, corre

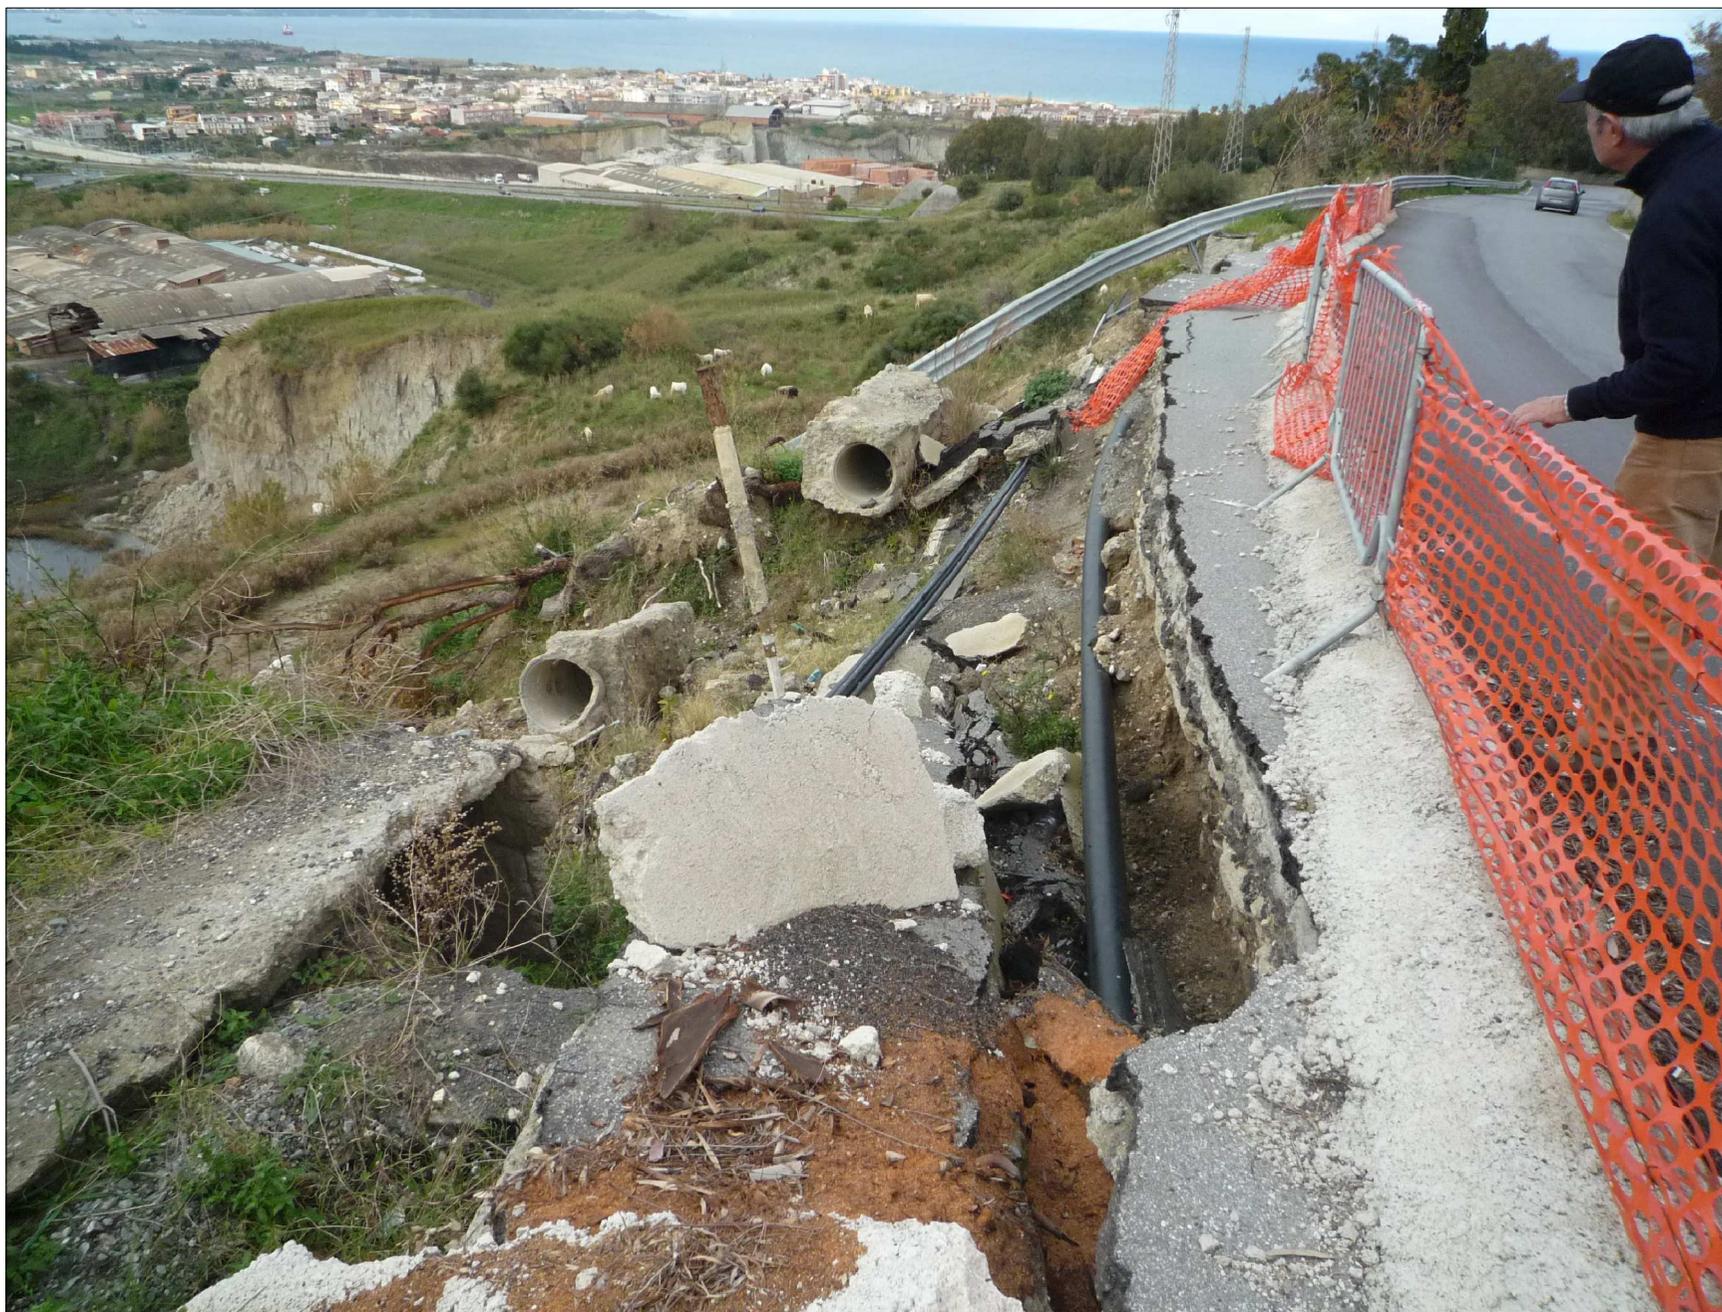
Fig. 1d – Dissesto a margine della Strada Panoramica Tracoccia

la strada citata innanzi, che è interessata da dissesti (**fig. 1d**).

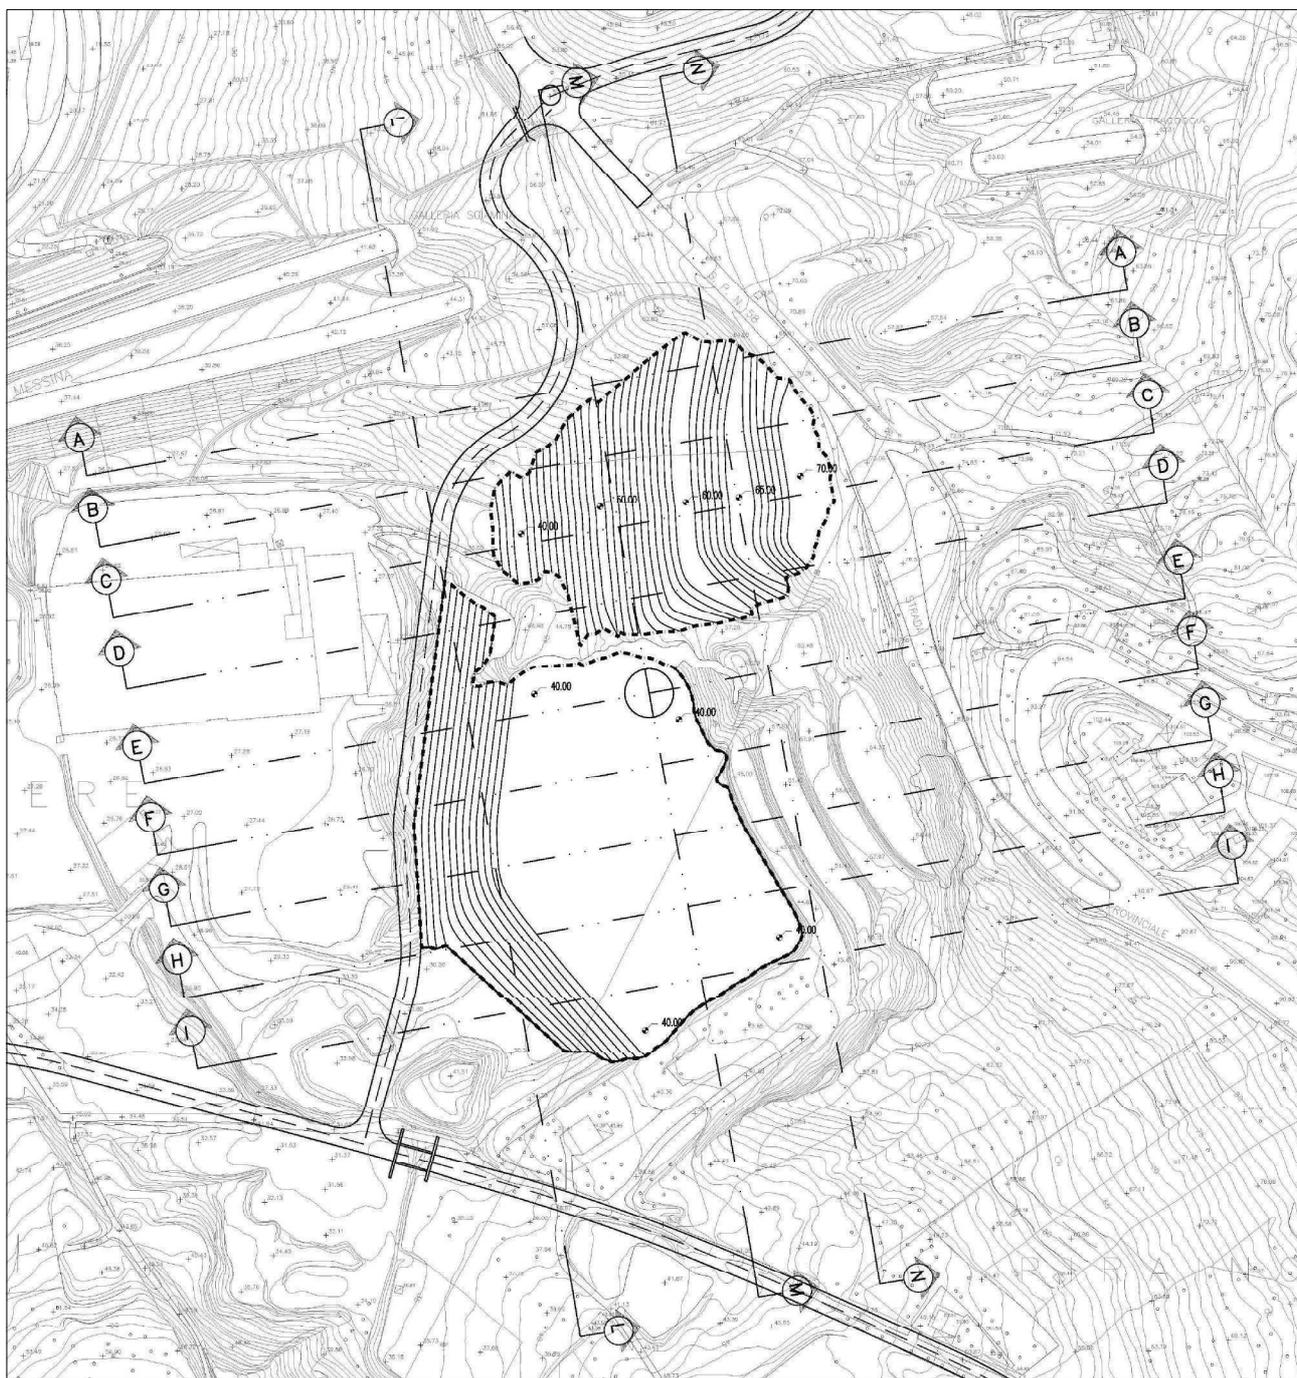
Fig. 3 – Planimetria del Progetto Definitivo 2011

Nel Progetto Definitivo 2011 si prevedeva la formazione di un banchinamento della frana più a nord e un banchinamento parziale di quella più a sud che non raggiungeva la sommità del pendio, ma si arrestava a quota 40 m s.m.. Non veniva, quindi, risolto il problema della stabilità della parte alta del pendio (**fig. 3**).
