Progetto: RIFACIMENTO METANODOTTO SAN SALVO – BICCARI DN 650 (26”), DP 75 bar E OPERE CONNESSE”		Cliente:

VERIFICA DI OTTEMPERANZA
alle prescrizioni contenute nel Parere CTVIA n. 3090 del 19/07/2019 allegato al
Decreto di Compatibilità Ambientale DM n.322 del 08/11/2019

PRESCRIZIONE N. 17
Fase Corso d’opera - Anno 2021
Regione Puglia

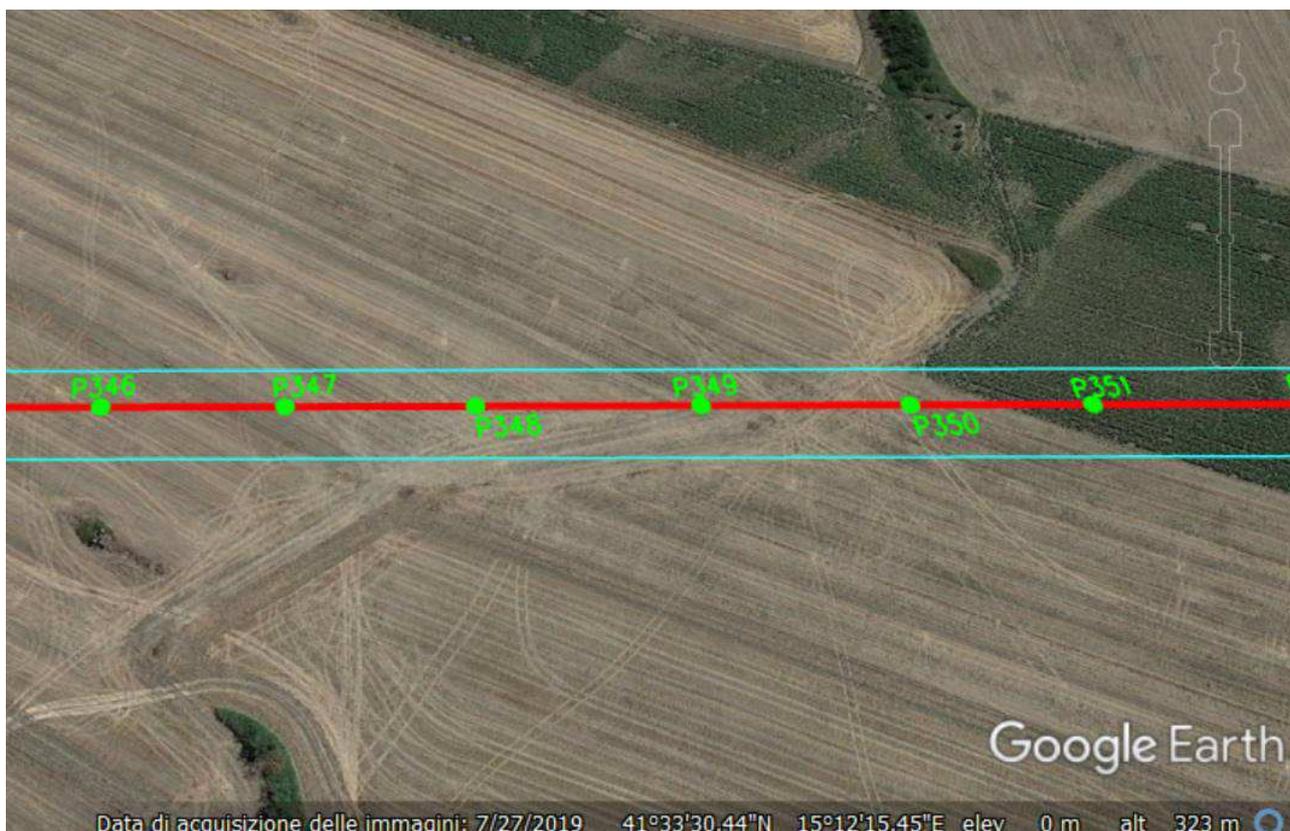
In particolare, per quanto concerne il corso d'acqua denominato “ex Torrente Triolo/Canale Capacchione” sito nel Comune di Pietramontecorvino (FG) al Pk 350 del tronco 4, la sezione d'alveo nel punto di attraversamento risulta essere parzialmente interrata (Figura 1). Al termine dei lavori di realizzazione della nuova condotta sarà ripristinato il profilo morfologico originario del corso d'acqua come visibile a monte e a valle.

Fig. 1 – Stralcio satellitare con tracciato di progetto: tratto di interferenza delle aree di cantiere con il corso d'acqua “ex Torrente Triolo/Canale Capacchione”

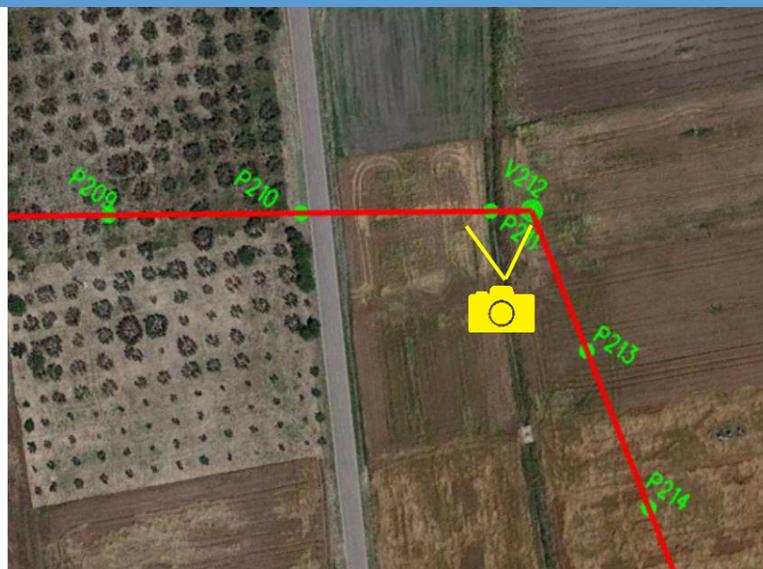
FOSSO
PUGLIA
Comune di Biccari (FG)
Tronco 5 – Pk 211

Stralcio satellitare con tracciato in progetto (in rosso) e punto di ripresa fotografico (in giallo) Ante Operam (AO)

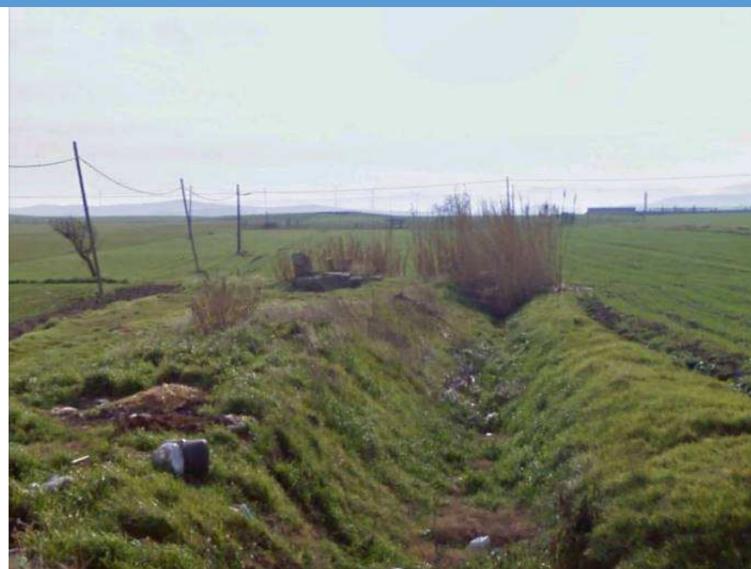
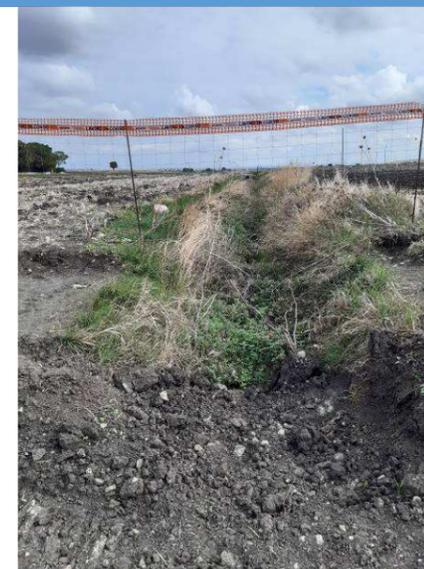
Corso d'Opera (CO)

Si precisa che al termine dei lavori si provvederà alla riprofilatura delle sponde al fine di ricostituire le condizioni ecologiche esistenti ante operam.

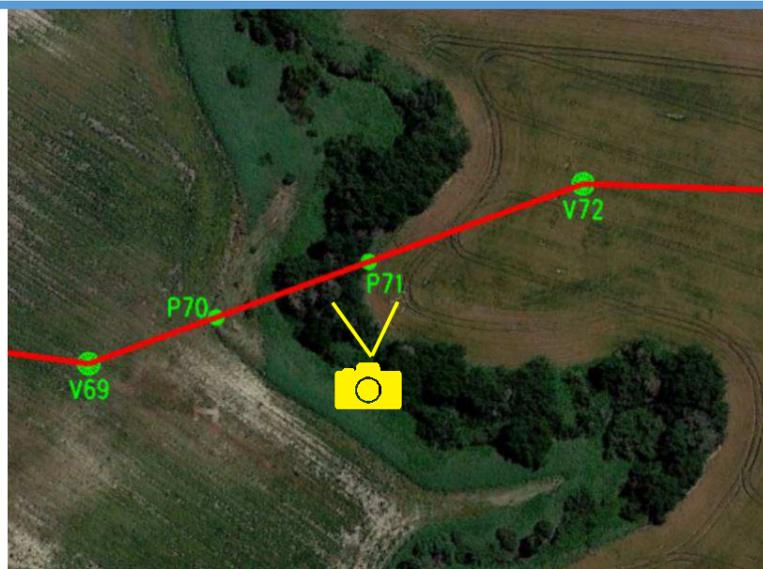
CANALE MOTTA
MONTECORVINO
PUGLIA
Comune di Pietramontecorvino/Volturino (FG)
Tronco 5 – Pk 71

Stralcio satellitare con tracciato in progetto (in rosso) e punto di ripresa fotografico (in giallo) Ante Operam (AO)

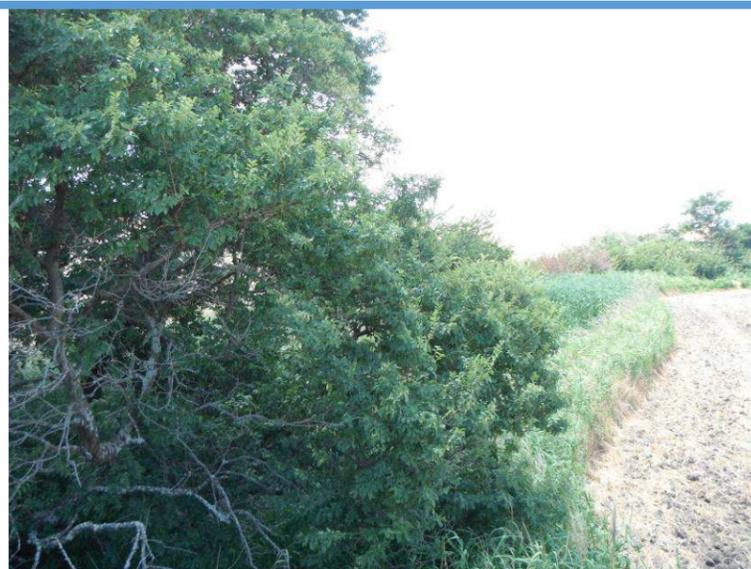
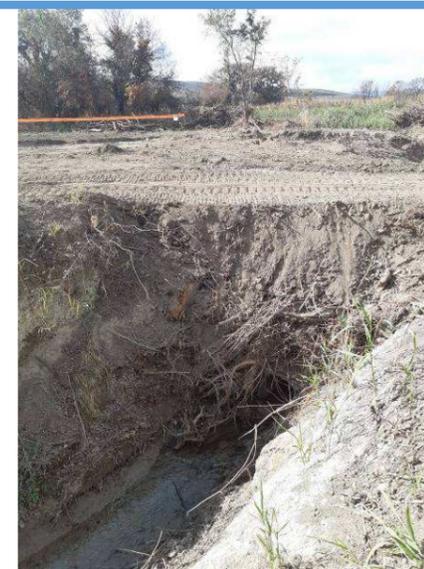
Per il Canale Motta Montecorvino, sito tra i comuni di Pietramontecorvino e Volturino, è stata rilevata la combustione parziale della vegetazione spontanea presente in prossimità dell'attraversamento. Tale fenomeno non è stato legato ad alcuna attività eseguita in cantiere ed è stato causato presumibilmente da fenomeni naturali o antropici collegabili alla coltivazione dei terreni limitrofi.

Corso d'Opera (CO)

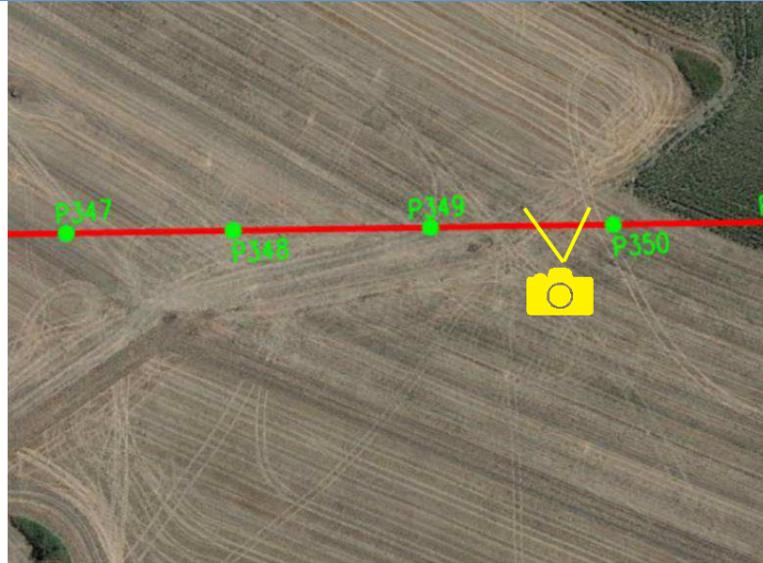
**EX TORRENTE
TRIOLO/CANALE
CAPACCHIONE**

Stralcio satellitare con tracciato in progetto (in rosso) e punto di ripresa fotografico (in giallo)

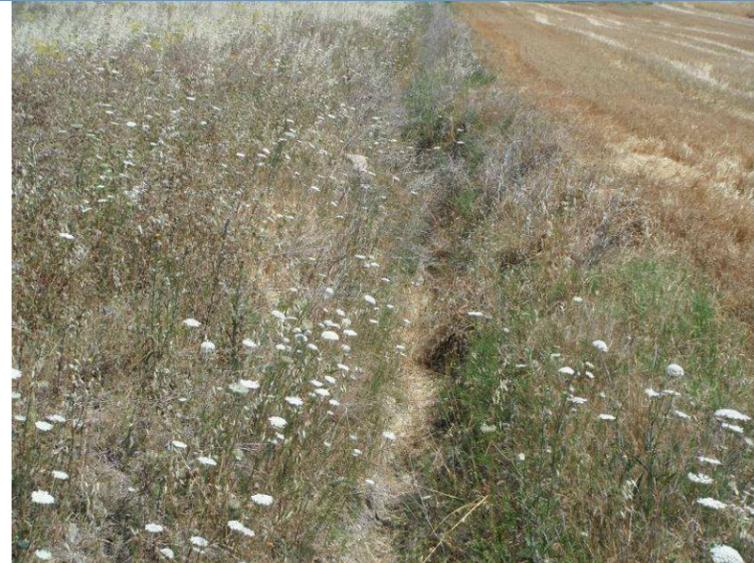
Ante Operam (AO)

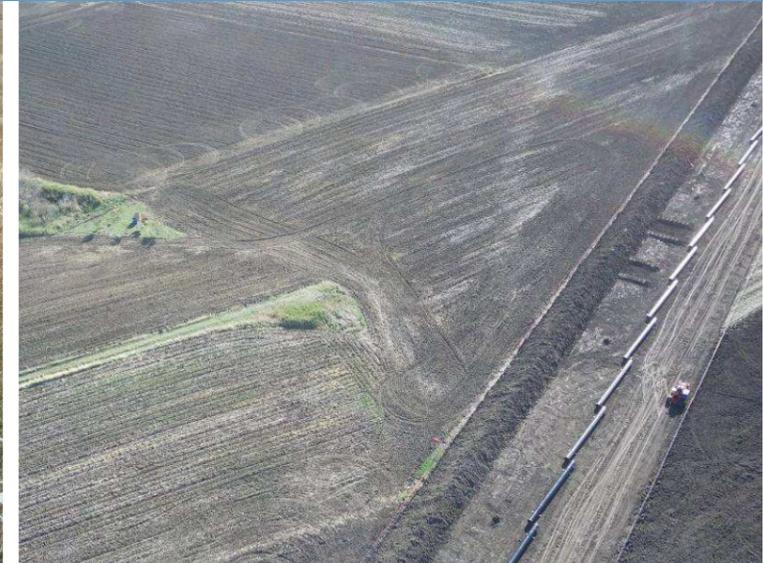
Corso d'Opera (CO)
