Area Vasta Costa – Dipartimento di Livorno
Via G. Marradi, 114 – 57126 LIVORNO

Oggetto: Esiti delle attività svolte durante l'intervento presso le "Spiagge Bianche" e Solvay Chimica Italia S.p.A. del 14/01/2019 e 18/01/2019

Facendo seguito alla nostra relazione del 07/11/2018 prot 78861, sul fenomeno di ritrovamento di materiale solido biancastro granulare trovato sulla battigia a nord del Fosso Bianco in Località Spiagge Bianche di Vada, visto il ripetersi del fenomeno nel gennaio u.s., si riportano le attività svolte dai tecnici del Dipartimento ARPAT di Livorno sulle matrici ambientali interessate con sopralluoghi e campionamenti nelle giornate del 14 e 18 gennaio 2019 nonché i risultati analitici sui campioni prelevati.

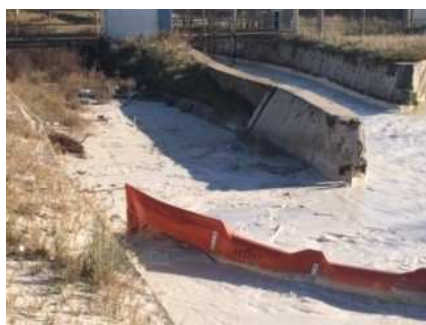
- ispezione presso lo scarico generale della Solvay Chimica Italia S.p.A dove il cosiddetto Fosso Bianco recapita a mare. Dalla visione dello scarico, all'altezza del punto in cui è installata la telecamera di Solvay Chimica Italia S.p.A. (esterno al punto di prelievo ufficiale e nella zona di posizionamento delle panne), non si è osservato nulla di anomalo, ovvero non vi era presenza di materiale granulare in sospensione, né presenza di schiume; la verifica delle panne posizionate stabilmente nel Fosso non ha evidenziato presenza di materiale trattenuto.

Foto 1: Confluenza del fosso bianco prima delle panne

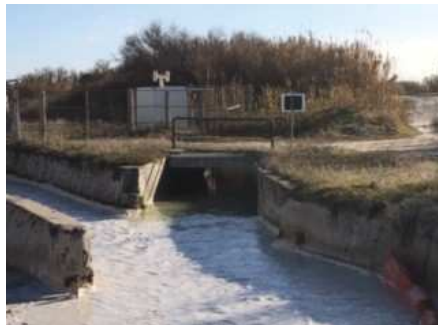
Foto 2: Vista del fosso bianco dopo le panne e della telecamera di videosorveglianza della Solvay

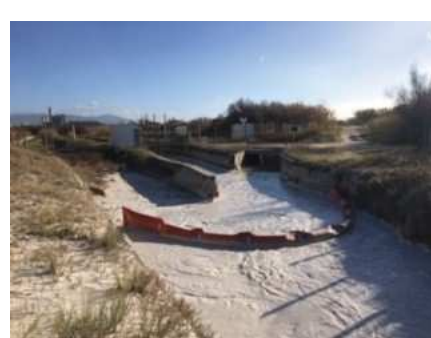
Foto 3: Vista del fosso bianco dopo le panne e della telecamera di videosorveglianza della Solvay

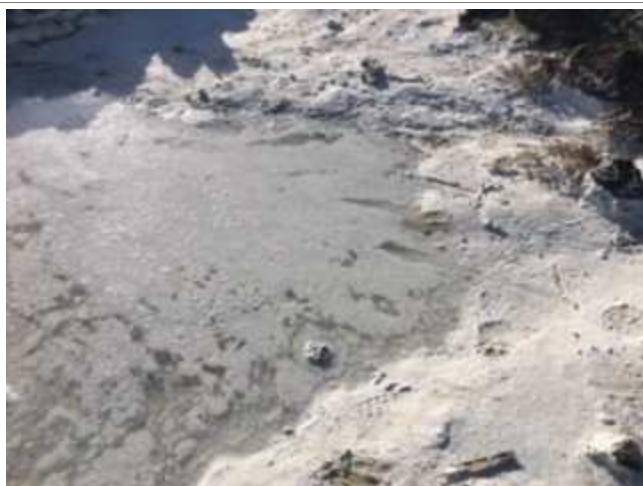
- Ispezione del tratto di spiaggia antistante lo scarico Solvay, dove risultava presente una ridottissima quantità di materiale granulare; una quantità rilevante di tale materiale è stata invece rinvenuta alla fine della spiaggia bianca (in direzione Nord) e più precisamente sulla scogliera prima del canale di adduzione acqua dell'impianto Solvay. La quantità di materiale spiaggiato, risultava più consistente rispetto a quanto evidenziato durante il fenomeno dell'ottobre 2018. (foto 4)
- è stato effettuato il campionamento di tale materiale (foto 5 e 6) costituente un sottile strato (massimo un centimetro di spessore) dalla zona di maggior accumulo (la scogliera a nord della spiaggia) (**campione n. 100 e 101**).

Foto 4: Particolare del materiale granulare depositato dal mare sulla battigia delle spiagge bianche

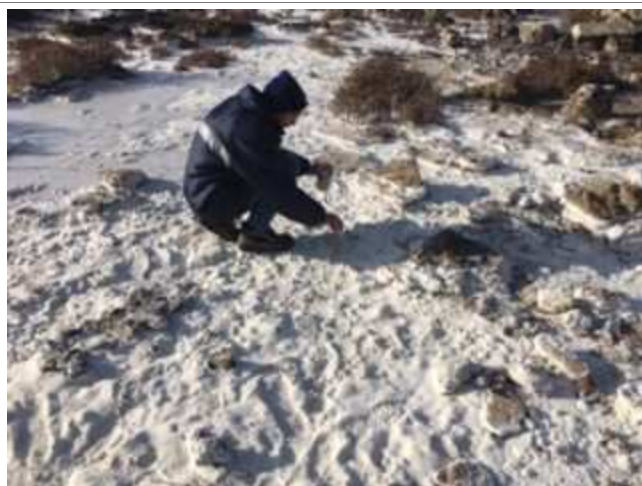
Foto 5: Particolare del campionamento del materiale granulare rinvenuto sulla battigia

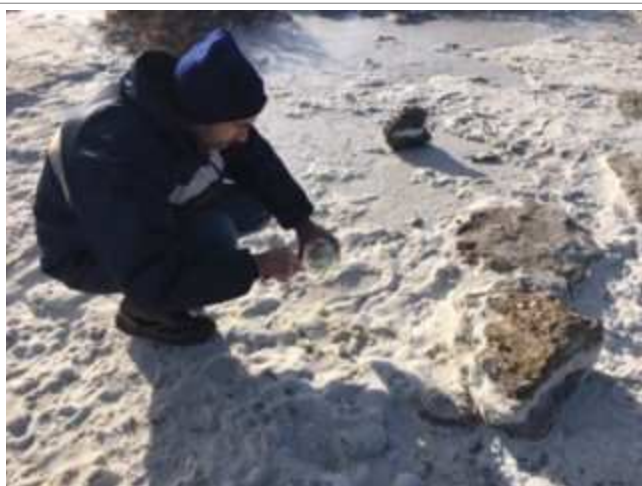
Foto 6: Particolare del campionamento del materiale granulare rinvenuto sulla battigia delle spiagge bianche

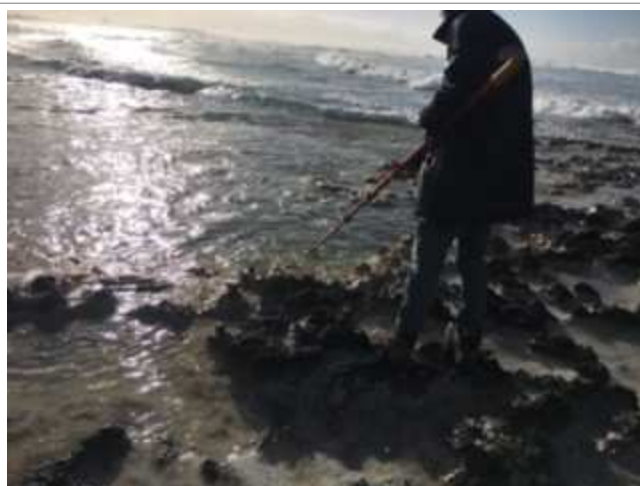
- è stato effettuato un campionamento di acqua di mare (foto 7) antistante la scogliera per la valutazione della tossicità (**campione n. 99**).

Foto 7: Particolare del campionamento delle acque di mare

L'analisi tossicologica sull'acqua di mare (**campione n. 99**) effettuata con *Vibrio fischeri* ha mostrato assenza di tossicità

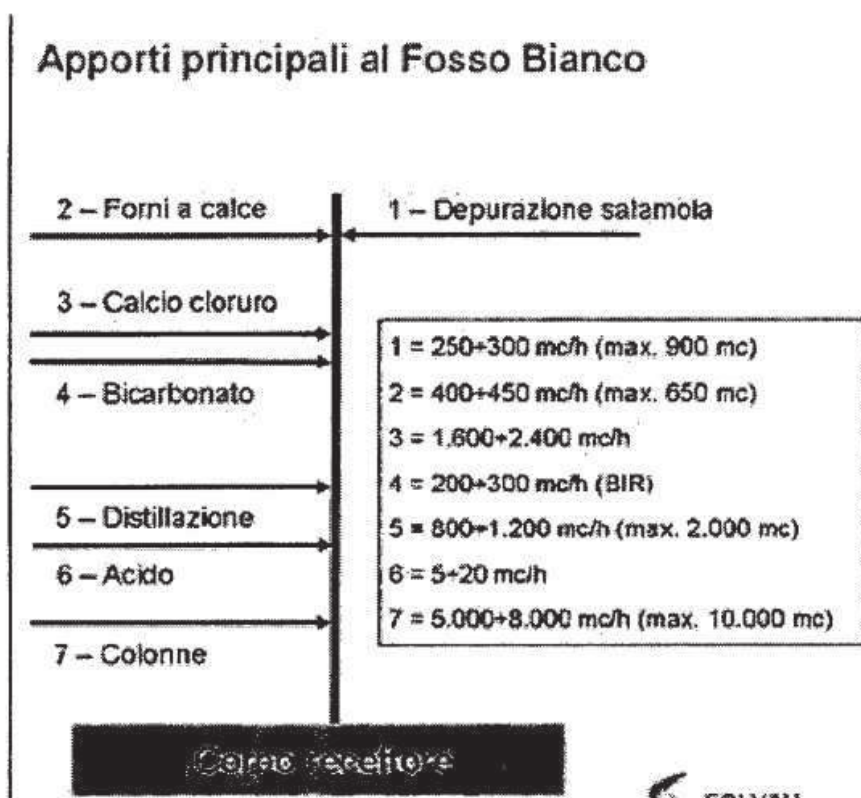
La Società regola il pH con un presidio posto a valle dell'apporto derivante dalle colonne di distillazione dell'ammoniaca, con aggiunta di acido cloridrico concentrato (vedi figura e legenda derivate dall'AIA vigente). Certamente l'aggiunta in un unico punto di acido concentrato presuppone un abbassamento significativo del pH in quel punto del Fosso Bianco, con probabile attacco dell'acido sulle particelle di solido sospeso, che potranno vedere modificata la superficie, oppure disciogliersi totalmente.

6) Acido: questo effluente è costituito dall'apporto di acido cloridrico necessario alla regolazione fine del valore di pH allo scarico finale, in aggiunta alla regolazione principale data dai bicarbonati contenuti nell'acqua di mare.

Il Gestore dichiara che gli inquinanti derivano essenzialmente dagli organoclorurati contenuti nell'acido in quantità max. di 50 mg/l (essenzialmente a base di diclorometano) e, eventualmente, da metalli ivi contenuti in conseguenza a corrosioni;

Sarà nostra cura sottoporre la problematica all'autorità competente, per una valutazione nel corretto contesto dell'ispezione ministeriale, con eventuali proposte di miglioramento ai sensi dell'art. 29 decies c.5 del D.Lgs.152/2006 e s.m.i.
