ITINERARIO RAGUSA-CATANIA

PROGETTO ESECUTIVO

TOPOGRAFIA E CARTOGRAFIA RILIEVO STATO ATTUALE Relazione di controllo e collaudo della cartografia

Oggetto: ANAS - S.S. 197 Ragusana – Collaudo della cartografia 1:1000 – Relazione di Collaudo

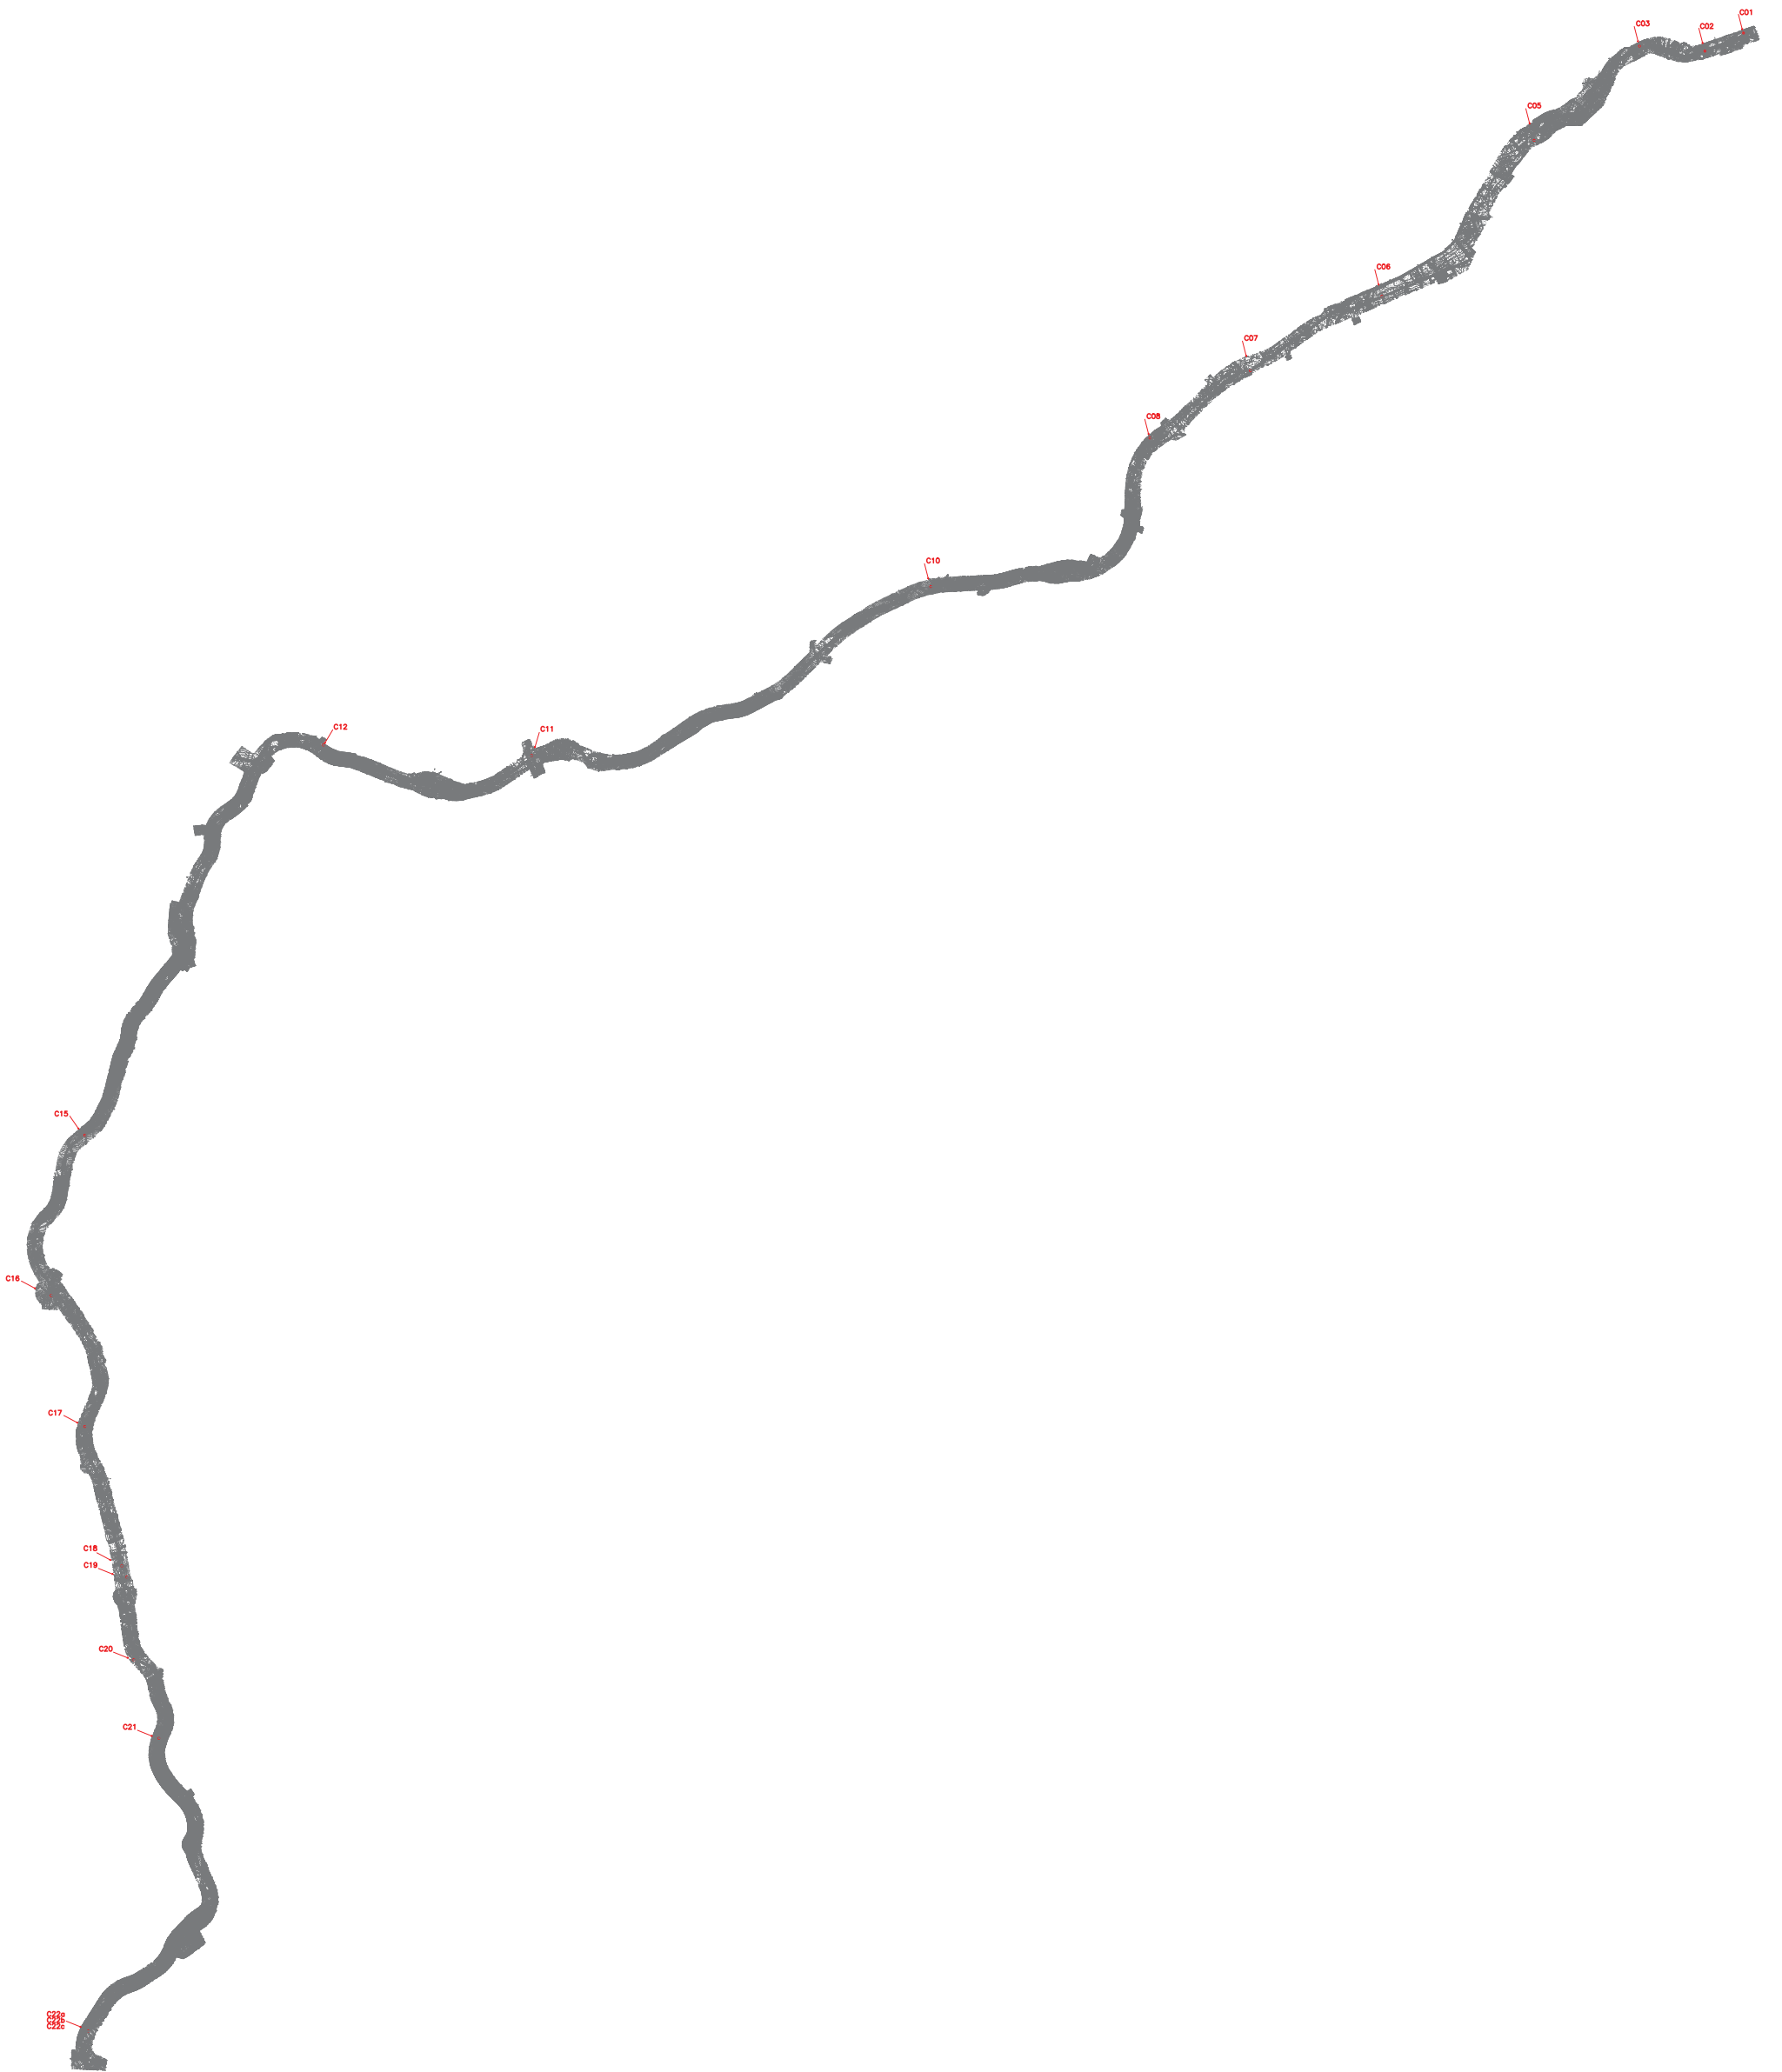
PLANIMETRIA CON INDICATE LE AREE OGGETTO DI COLLAUDO

**PLANIMETRIA CON INDICATE LE
AREE OGGETTO DI COLLAUDO**

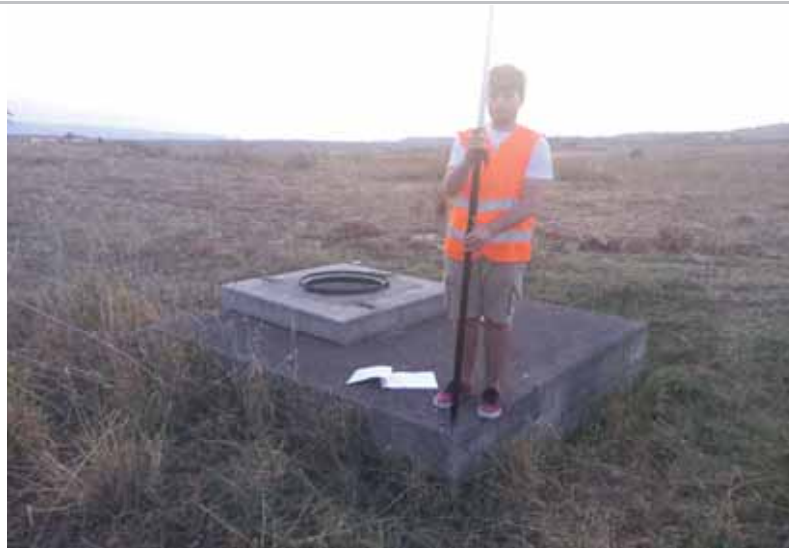
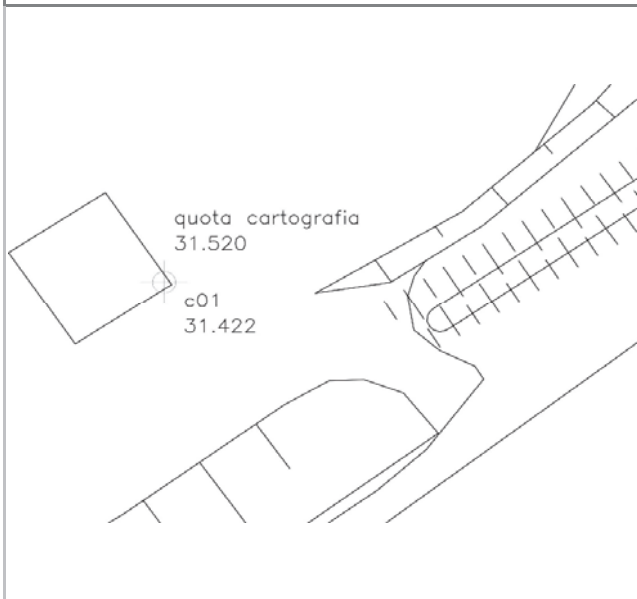
C01

Spigolo del manufatto idrico in cemento, quota sulla sommità del manufatto.

Differenza planimetrica: 0,169 m

Differenza altimetrica: 0,104 m

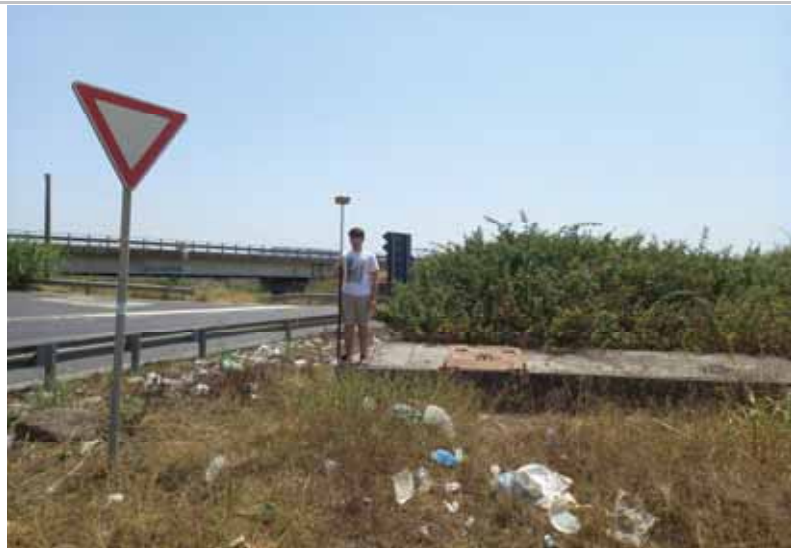
C03

Spigolo del manufatto idrico in cemento, quota sulla sommità del manufatto.

Differenza planimetrica: 0,268 m

Differenza altimetrica: 0,182 m

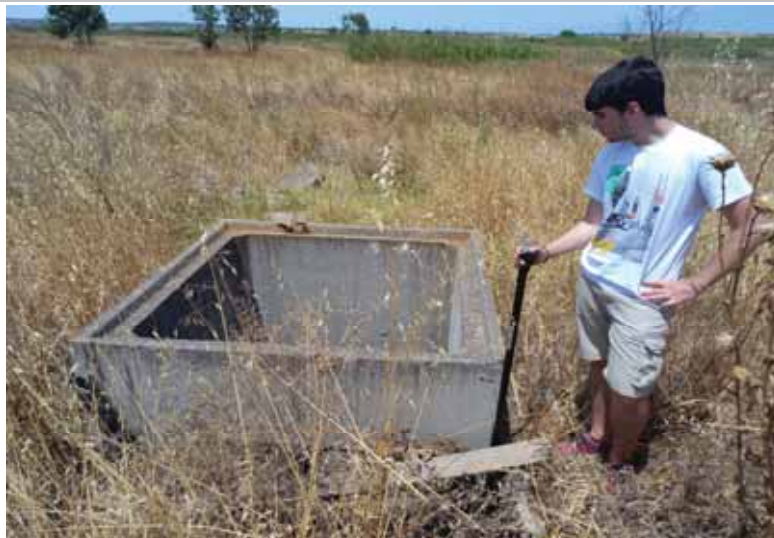
C06

Spigolo del manufatto idrico in cemento.

Differenza planimetrica: 0,235 m

Differenza altimetrica: 0,205 m

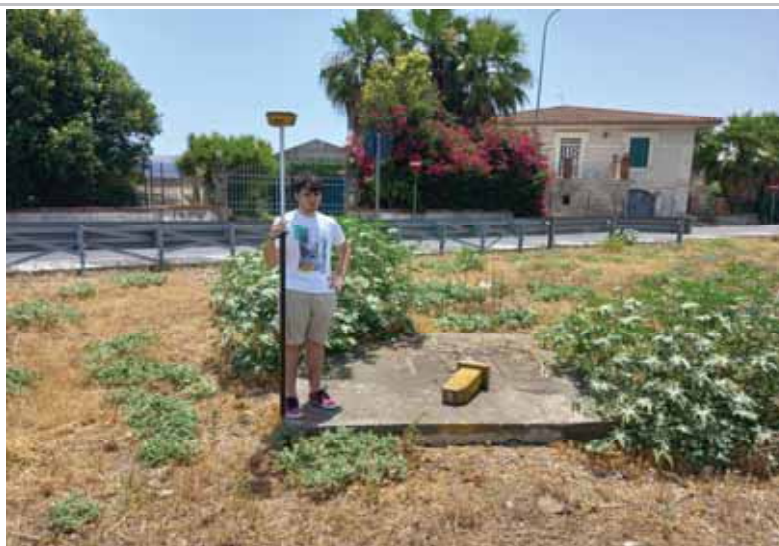
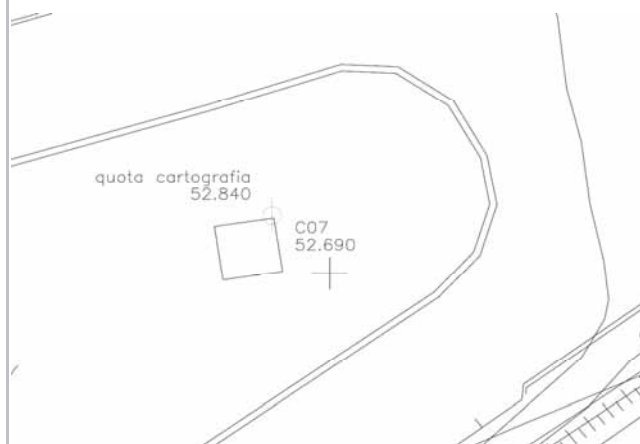
C07

Spigolo del manufatto idrico in cemento, quota sul manufatto.

Differenza planimetrica: 0,143 m

Differenza altimetrica: 0,150 m

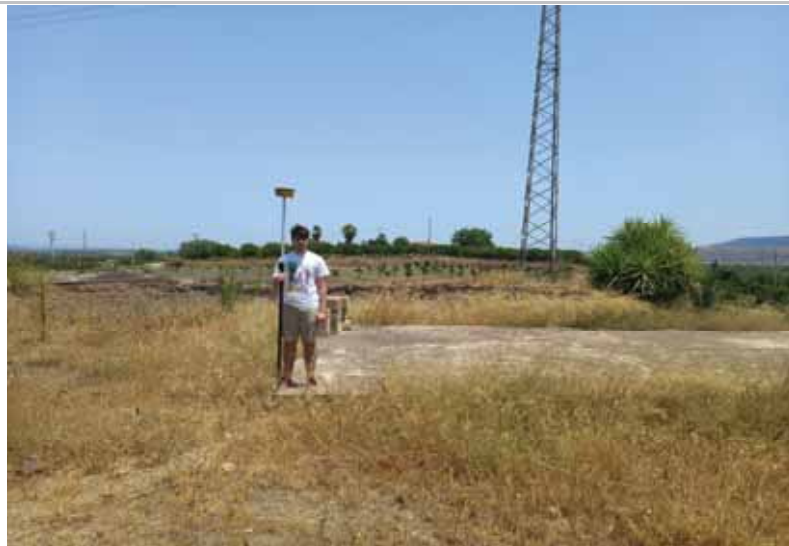
C08

Spigolo del manufatto in cemento, quota sul manufatto.

Differenza planimetrica: 0,323 m

Differenza altimetrica: 0,004 m

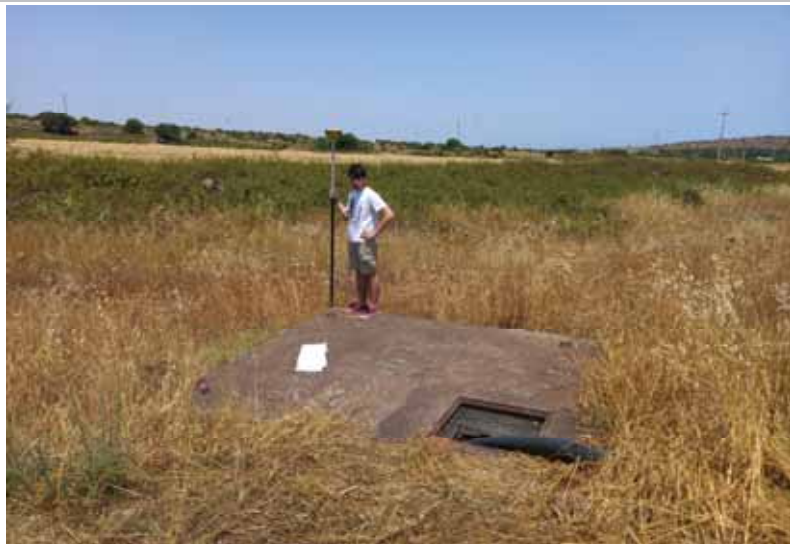
C10

Spigolo del manufatto idrico in cemento, quota sul manufatto.

Differenza planimetrica: 0,228 m

Differenza altimetrica: 0,567 m

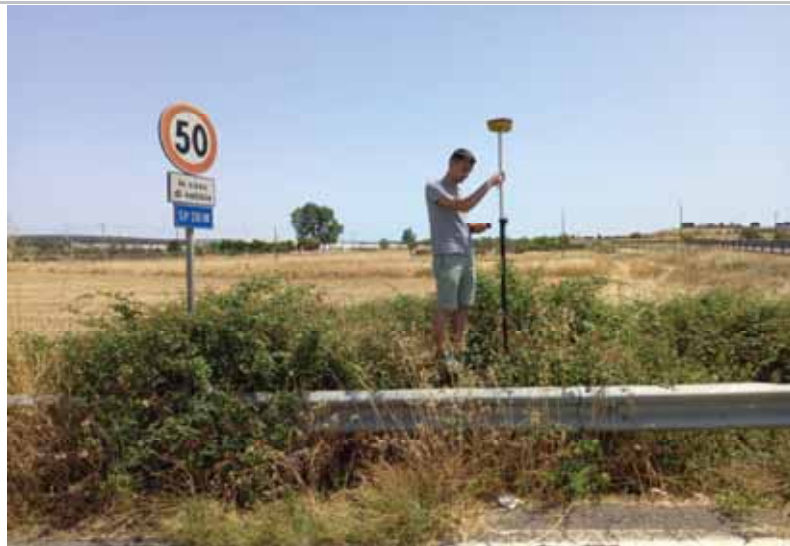
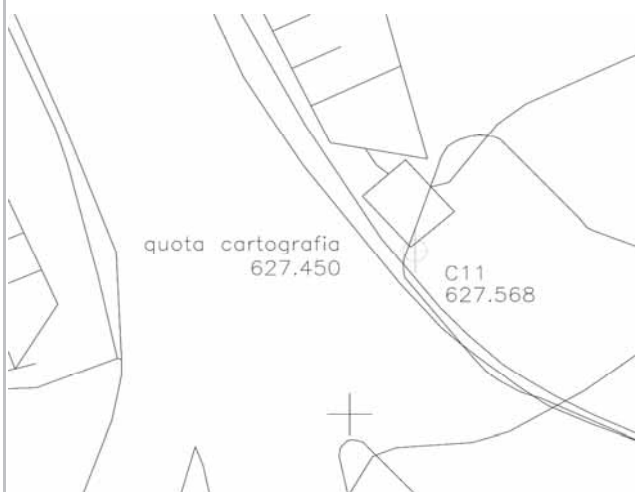
C11

Spigolo del manufatto idrico in cemento, quota sul manufatto.

Differenza planimetrica: 0,202 m

Differenza altimetrica: 0,118 m

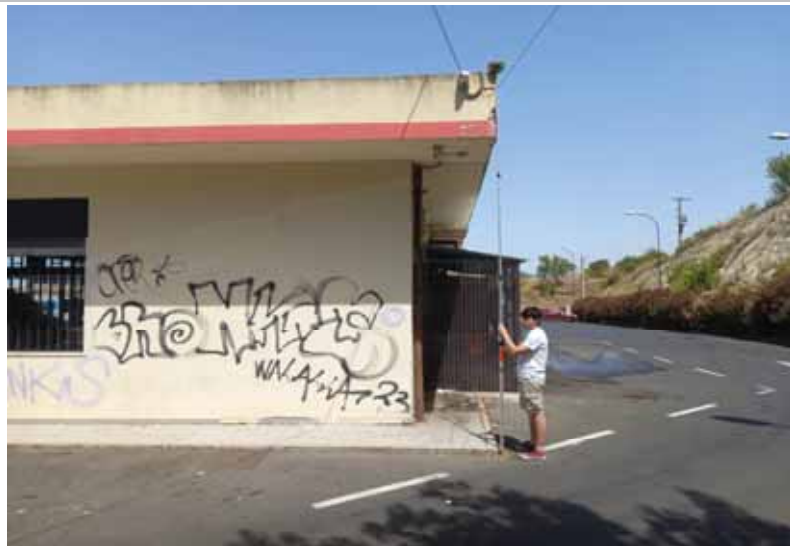
C12

Spigolo copertura dell'edificio della stazione di rifornimento, quota alla gronda.

Differenza planimetrica: 0,078 m

Differenza altimetrica: 0,424 m

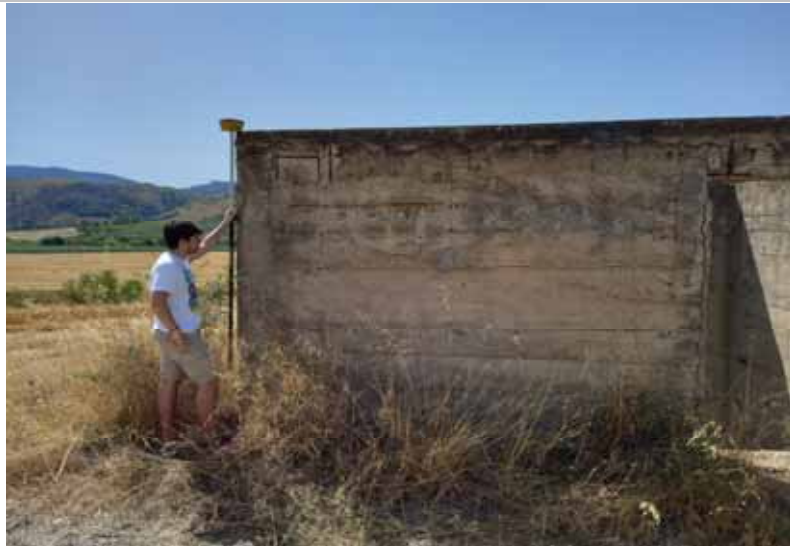
C15

Spigolo del manufatto idrico in cemento, quota sul manufatto.

Differenza planimetrica: 0,290 m

Differenza altimetrica: 0,019 m

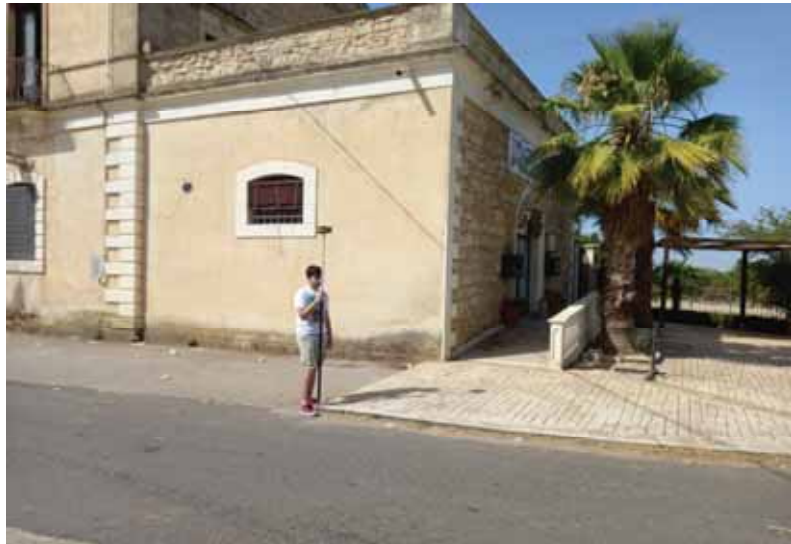
C16

Spigolo del marciapiede, quota sul marciapiede.

Differenza planimetrica: 0,186 m

Differenza altimetrica: 0,114 m

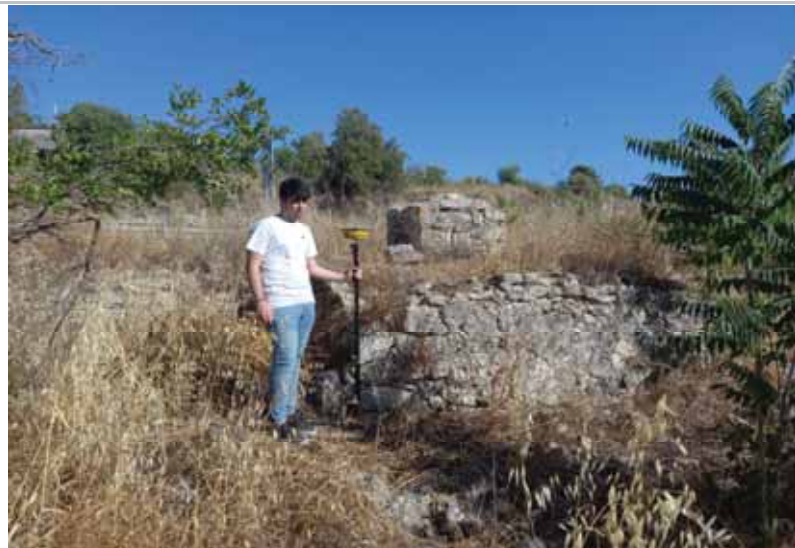
C17

Spigolo del muro di cinta, quota sulla sommità .

Differenza planimetrica: 0,101 m

Differenza altimetrica: 0,431 m

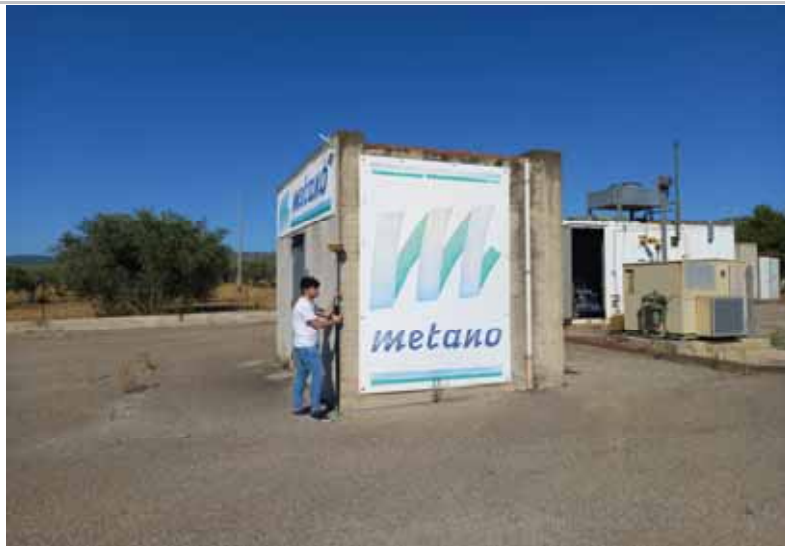
C18

Spigolo del manufatto del metano in cemento, quota sul manufatto.

Differenza planimetrica: 0,321 m

Differenza altimetrica: 0,008 m

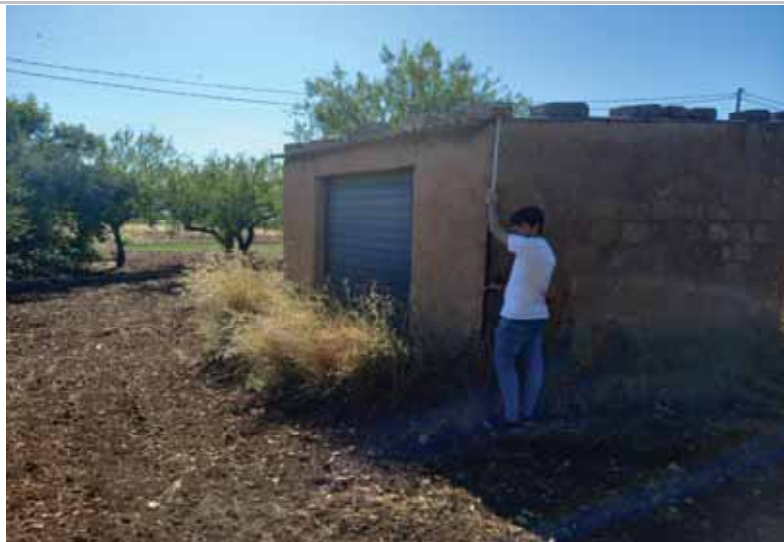
C19

Spigolo della copertura del fabbricato.

Differenza planimetrica: 0,156 m

Differenza altimetrica: 0,137 m

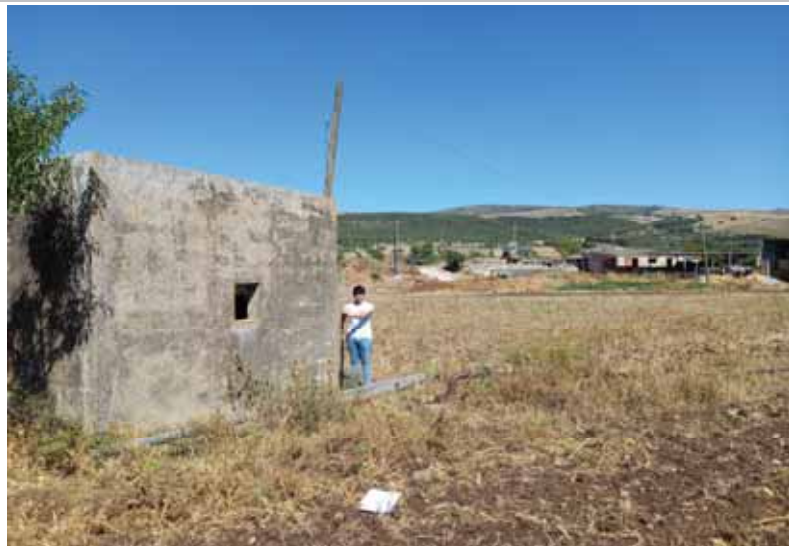
C20

Spigolo della copertura del fabbricato. Quota alla gronda.

Differenza planimetrica: 0,057 m

Differenza altimetrica: 0,191 m

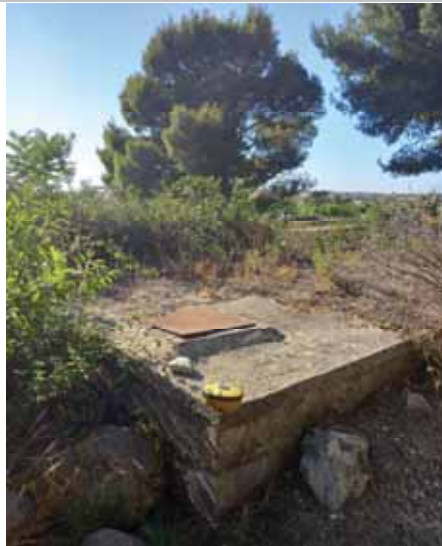
C21

Spigolo del manufatto idrico in cemento, quota sul manufatto.

Differenza planimetrica: 0,226 m

Differenza altimetrica: 0,030 m

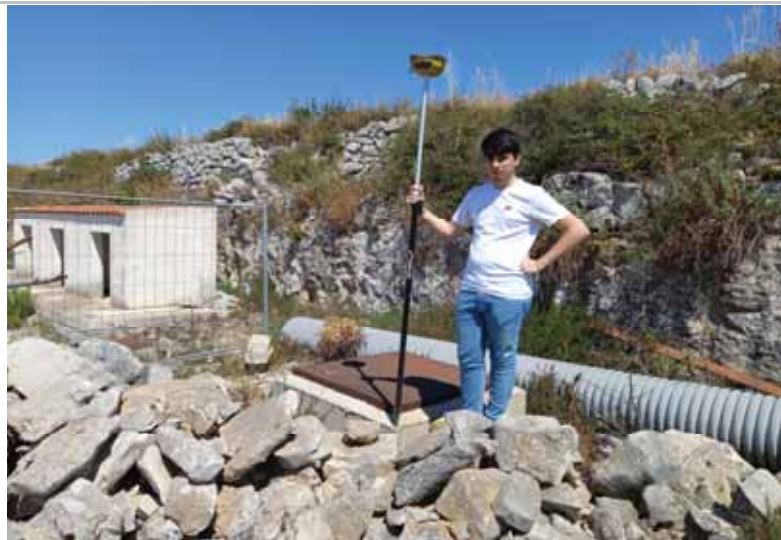
C22a

Spigolo del manufatto idrico in cemento, quota sul manufatto.

Differenza planimetrica: 0,125 m

Differenza altimetrica: 0,241 m

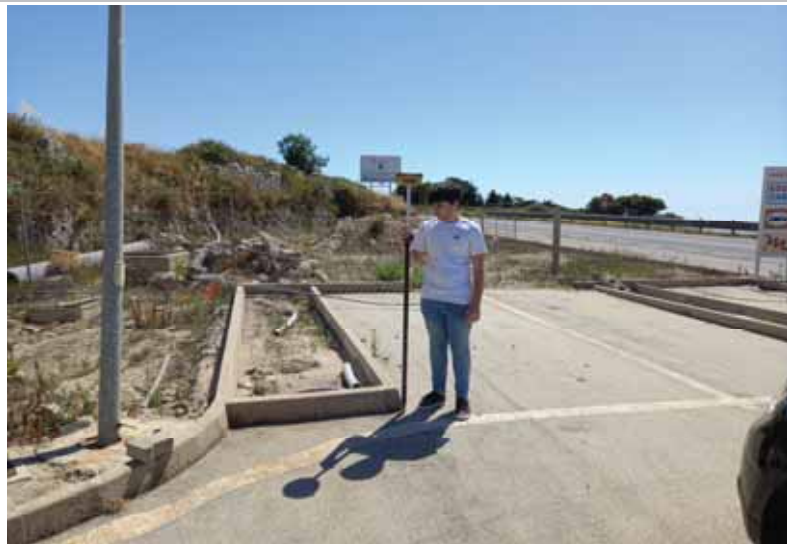
C22b

Spigolo del cordolo in cemento, quota sull'asfalto.

Differenza planimetrica: 0,351 m

Differenza altimetrica: 0,022 m

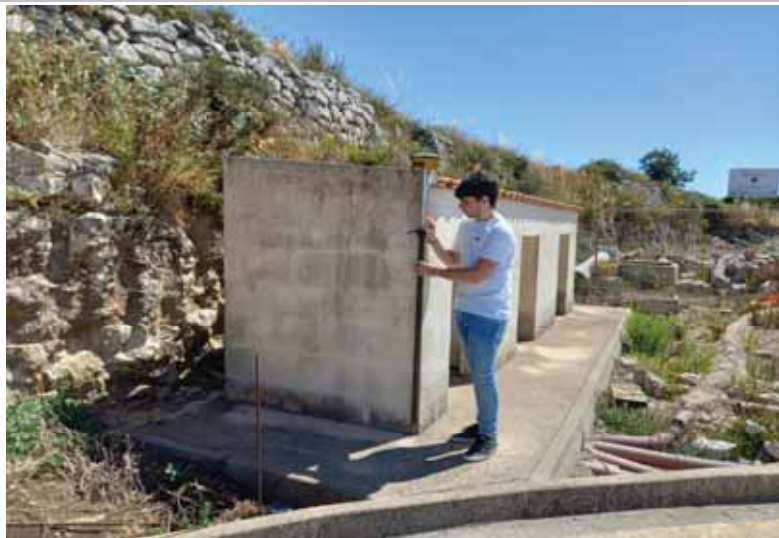
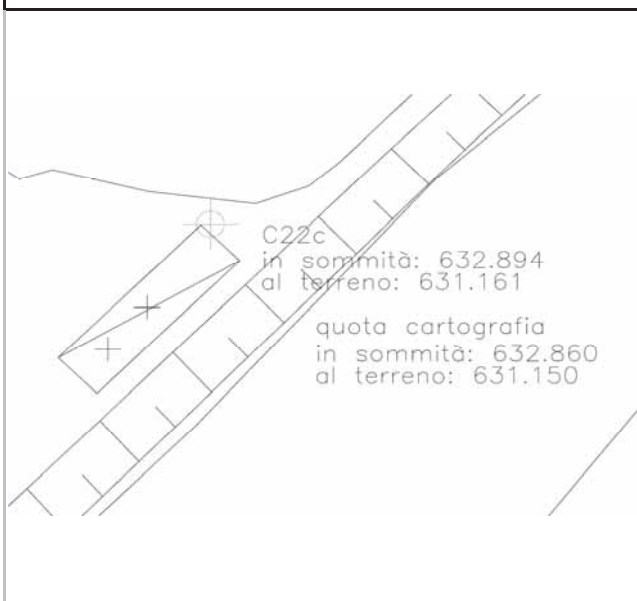
C22c

Spigolo del manufatto in cemento.

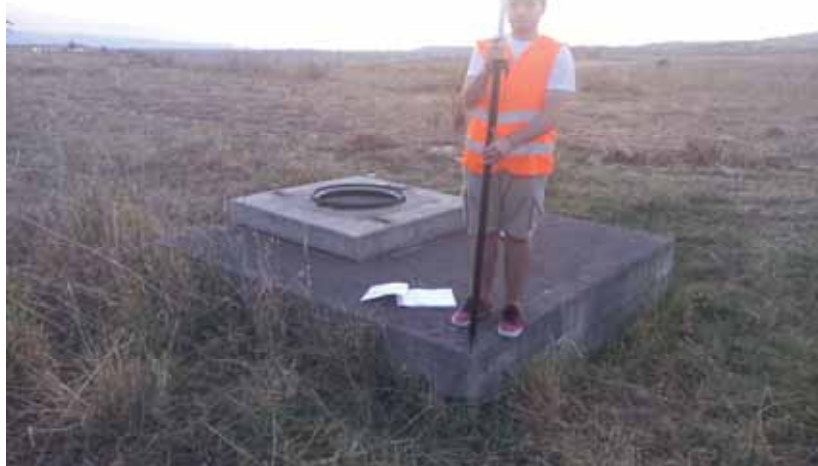
IMMAGINE FOTOGRAFICA

Differenza planimetrica: 0,045 m

Differenza altimetrica: 0,038 m

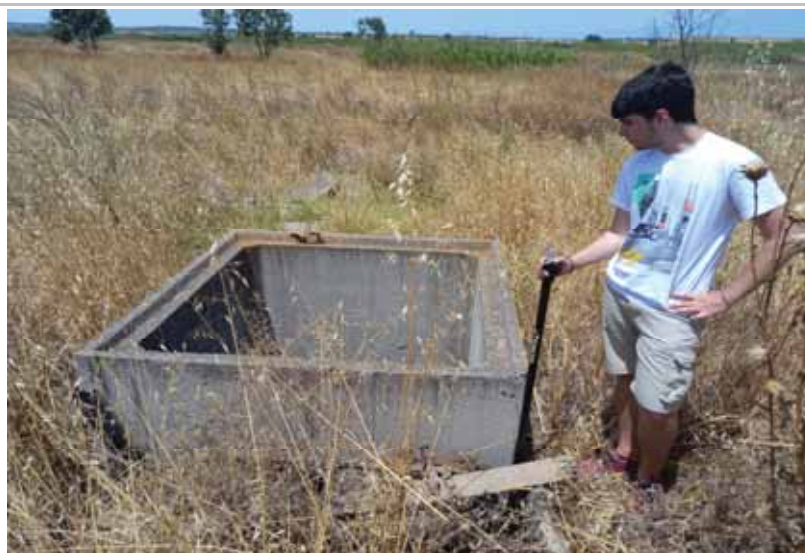
IMMAGINE FOTOGRAFICA

Spigolo del manufatto idrico in cemento.

Differenza planimetrica: 0,055 m

Differenza altimetrica: 0,025 m
