AUTOSTRADA REGIONALE CISPADANA DAL CASELLO DI REGGIOLO-ROLO SULLA A22 AL CASELLO DI FERRARA SUD SULLA A13

PROGETTO DEFINITIVO

INDAGINI

SITI POTENZIALMENTE CONTAMINATI
SCHEDE MONOGRAFICHE
COMUNE DI SAN POSSIDONIO (MO)

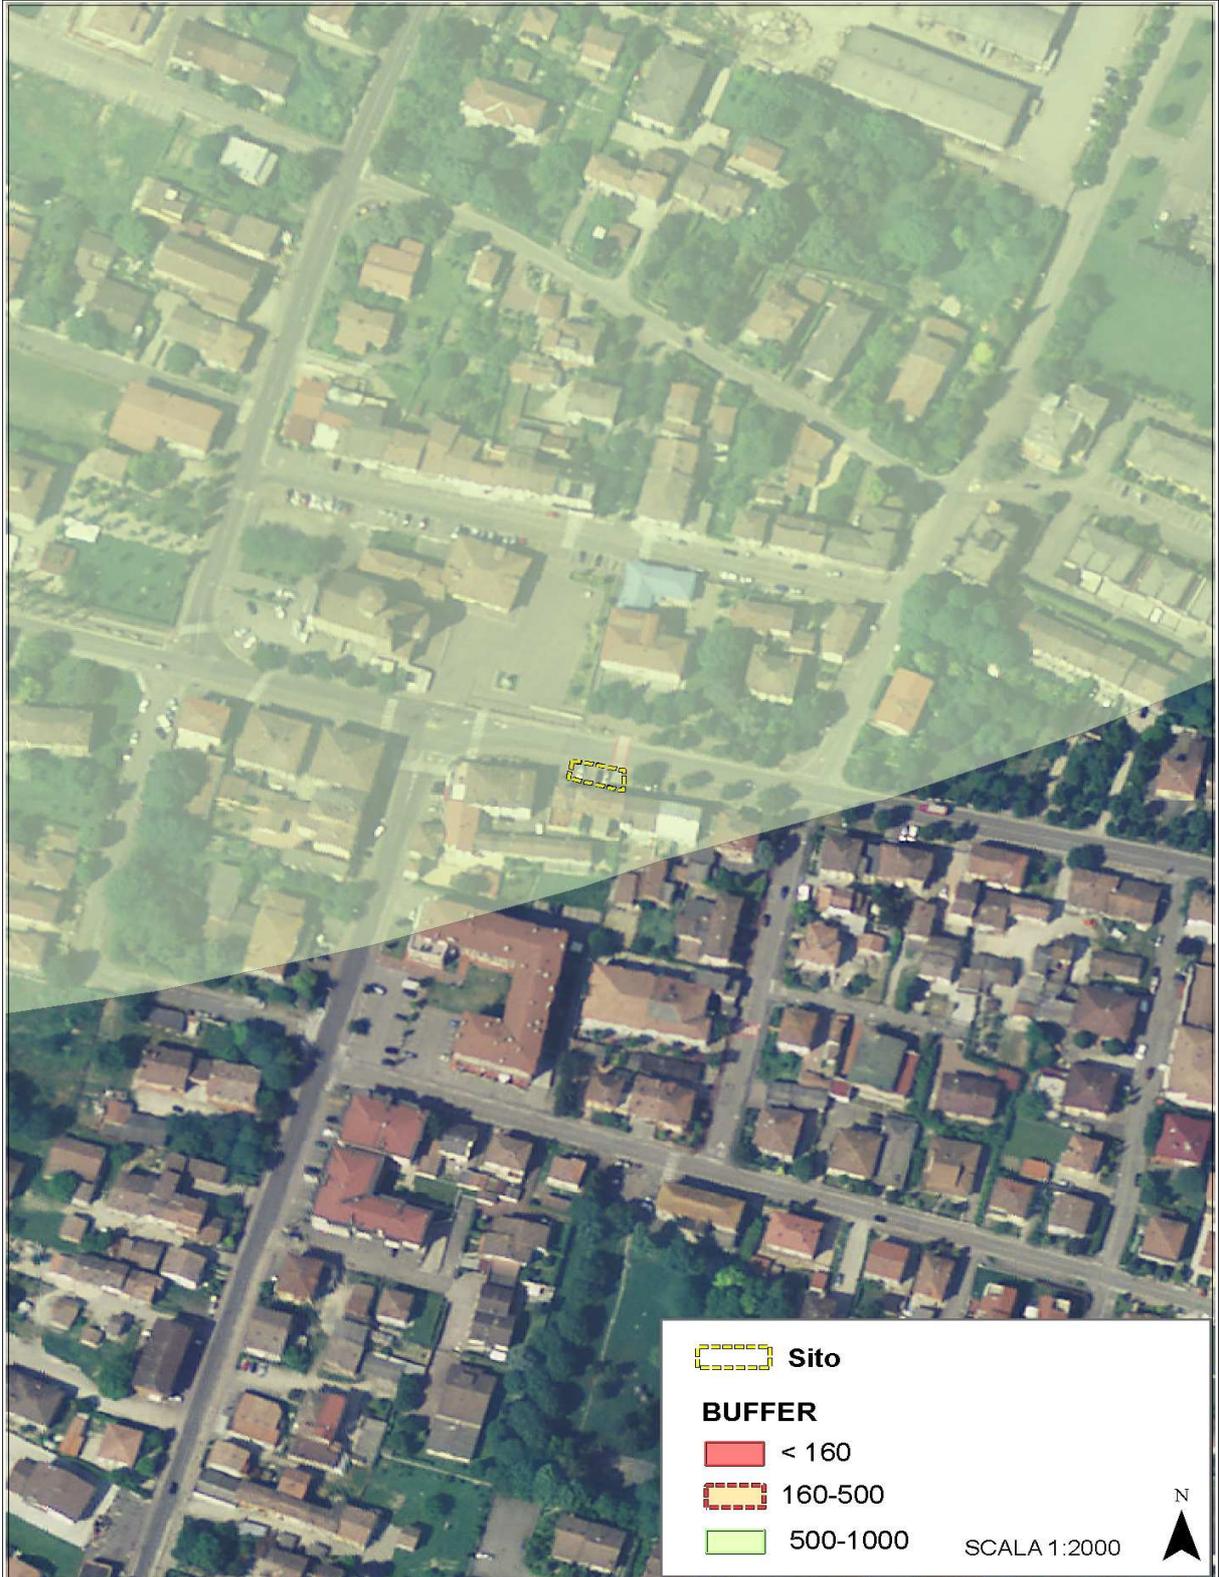
ORTOFOTO

Sul sito in oggetto era, in passato, presente un punto vendita carburante Total Fina, smantellato da tempo. L'area precedentemente occupata dal punto vendita è, oggi, asfaltata e utilizzata come piccolo posteggio per automobili. Nel sito è stata rilevata presenza di contaminazione da idrocarburi, legata all'attività qui insediata. E' in corso procedura di bonifica, tramite procedimento di pump and treat, secondo quanto dichiarato dalla Provincia Di Modena. Si evidenzia la presenza nell'area di numerosi pozzetti esplorativi.

presenza di pozzetti esplorativi

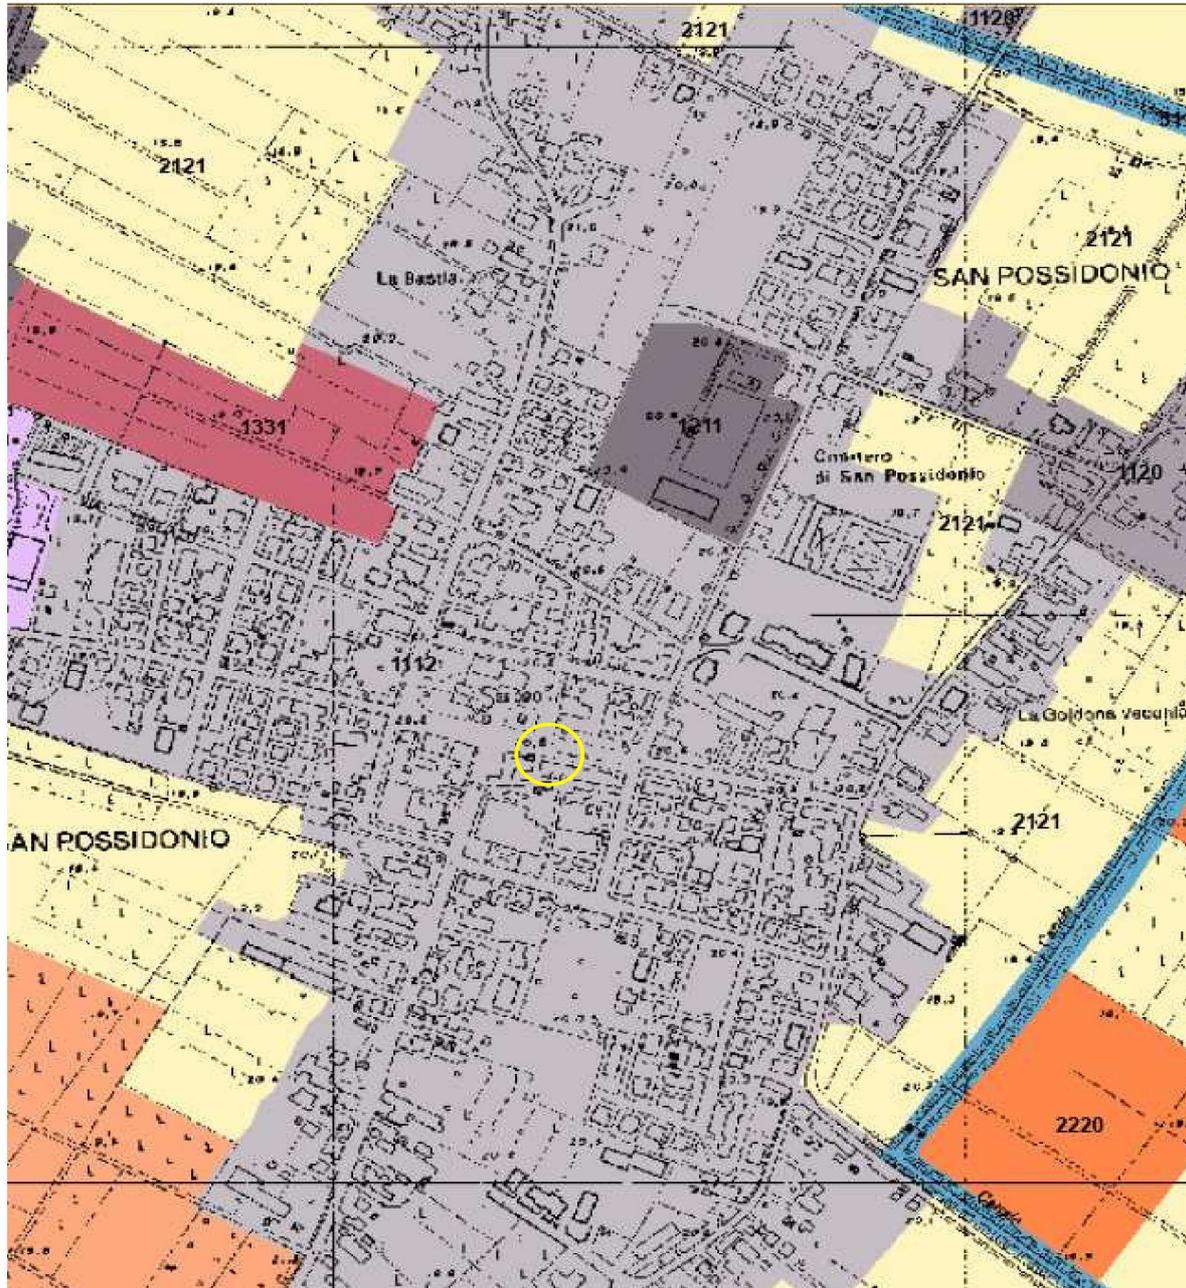
ESTRATTO CARTA USO DEL SUOLO - Archivio Cartografico ER

Tessuto residenziale
