**NUOVO PARCO EOLICO CASAMASSIMA "LOC. PARCO SAN NICOLA" e "VILLA ABBADO"**  
**PROVINCIA DI BARI**  
**COMUNI DI CASAMASSIMA - RUTIGLIANO - TURI**

**PROGETTO DEFINITIVO PER AUTORIZZAZIONE**

**DOCUMENTAZIONE FOTOGRAFICA DI MURI E STRUTTURE A SECCO ED EDICOLE**

**int.MIC.02**

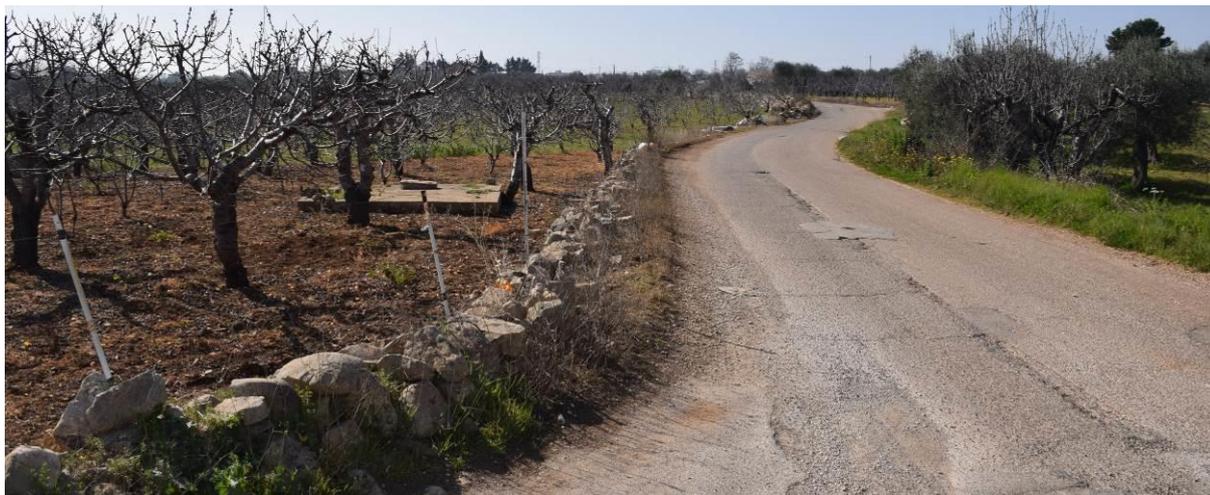
Figura 1: tratto della SP179 in prossimità dell'imbocco della strada comunale Guidotti di accesso alla A01. Il muretto che delimita il fondo è in parte malridotto e danneggiato. Sarà necessario rimuovere temporaneamente parte del muretto per consentire il passaggio dei mezzi eccezionali e successivamente si provvederà al ripristino dello stesso.

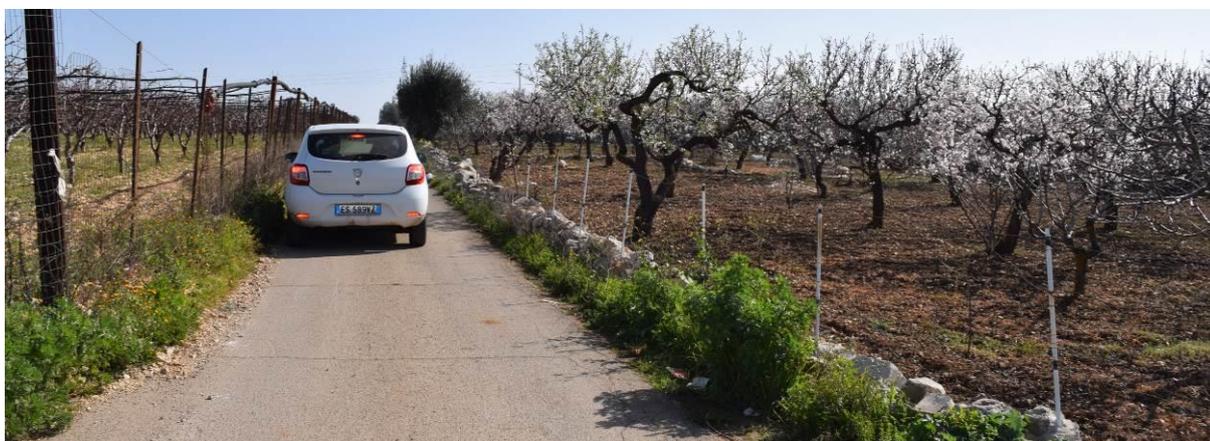
Figura 2: la strada comunale Guidotti: sono necessari puntuali allargamenti della carreggiata o temporanei spostamenti delle recinzioni dei campi. Il muretto a destra nell'immagine, comunque danneggiato, non sarà toccato. Gli allargamenti saranno effettuati sul lato sinistro dove non è presente il muretto.

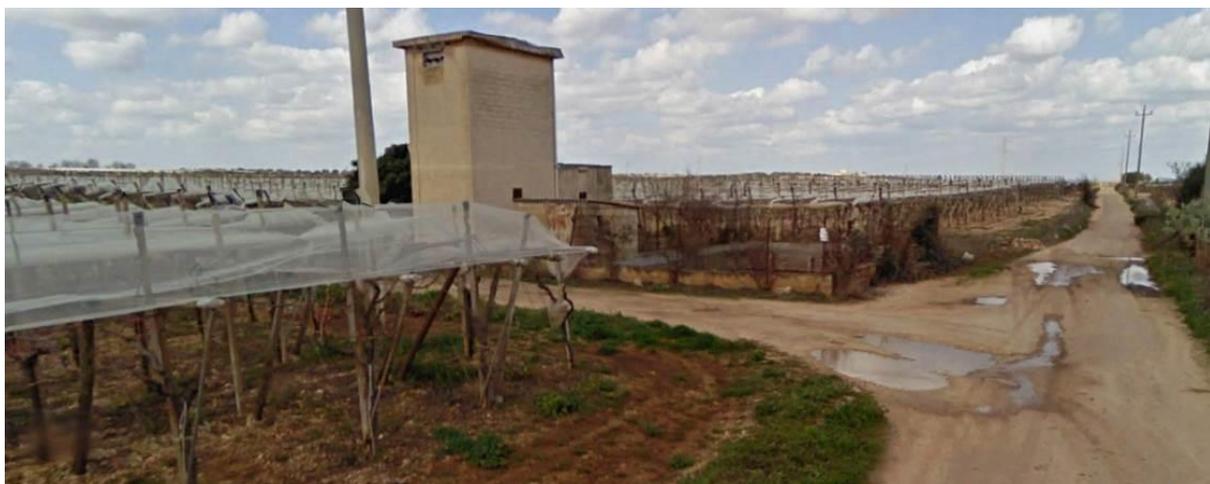
Figura 3: incrocio tra strada comunale Annunziata e la strada senza denominazione di accesso all'aerogeneratore A02; l'incrocio dovrà essere adeguato come pure la carreggiata della strada locale di accesso alla A02. I muretti a secco sono stati demoliti e riconvertiti in muretti in calcestruzzo.

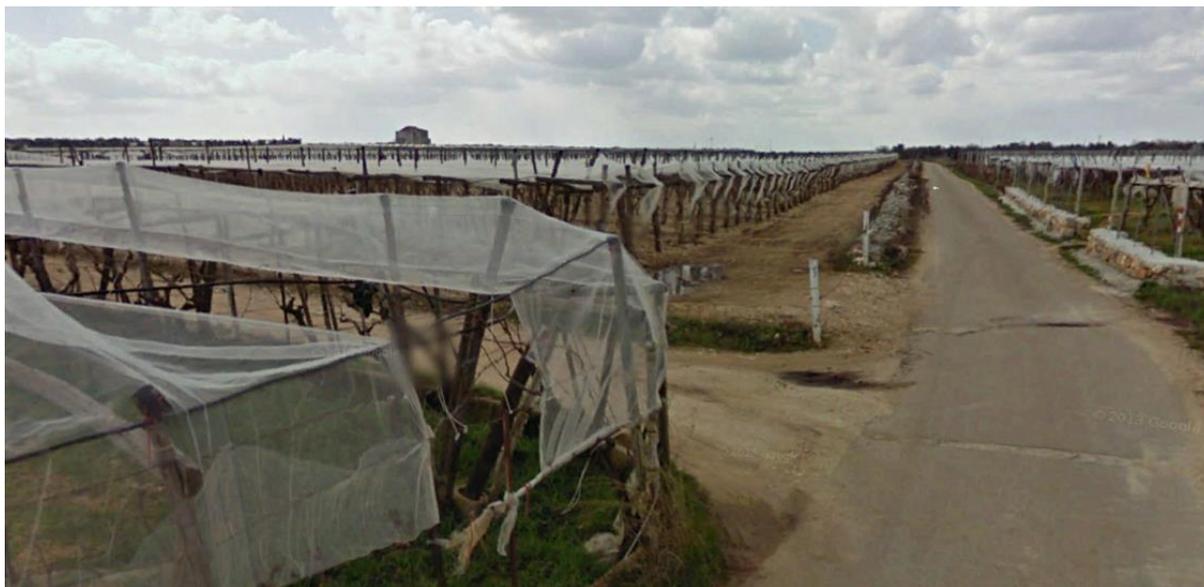
**Figura 4:** imbocco della strada interpoderale in massiciata e finitura in stabilizzato da cui si serve l'aerogeneratore A05, vista dalla strada asfaltata; l'imbocco dovrà essere allargato per consentire il transito dei mezzi di trasporto delle strutture. La strada sarà percorsa anche dal cavidotto interrato. Sarà necessario rimuovere temporaneamente parte del muretto a secco sul lato sinistro (in foto) della carreggiata che tuttavia è in parte diruto.

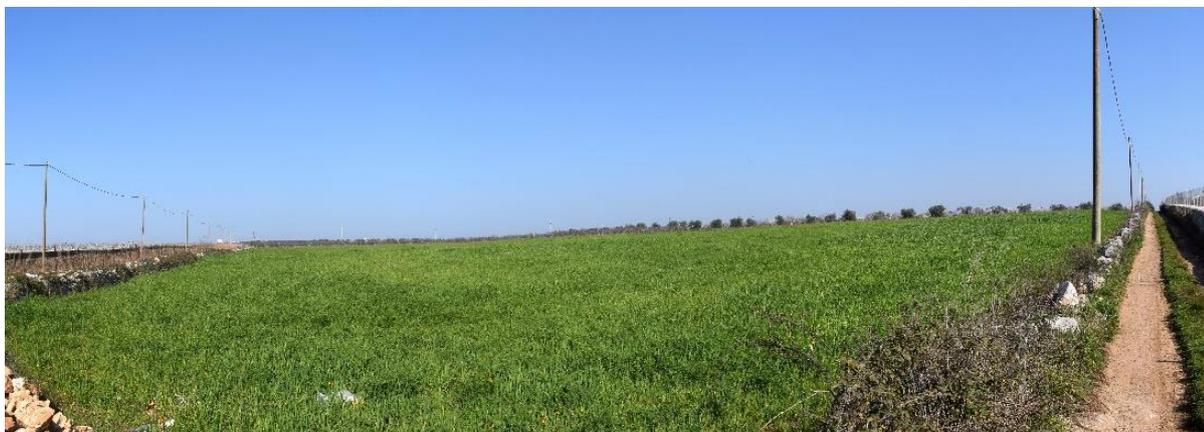
**Figura 5:** area di ubicazione dell'aerogeneratore A06. La foto mostra i muretti a secco che delimitano la particella. Sarà necessario rimuovere temporaneamente pochi metri di muretto esistente, tuttavia in cattivo stato di conservazione.

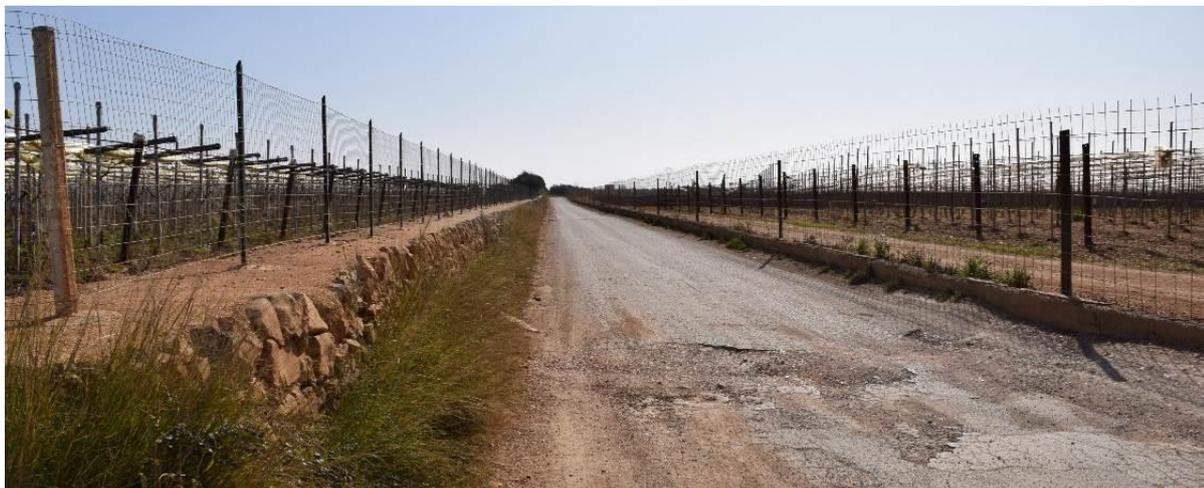
**Figura 6:** strada vicinale Tarantina nei pressi dell'accesso all'aerogeneratore A06. La strada è generalmente idonea per il transito dei mezzi: vi è la necessità di piccoli interventi di adeguamento del piano viario e di puntuali allargamenti della carreggiata. La strada sarà percorsa anche dal cavidotto interrato. I muretti esistenti sono stati sostituiti o inglobati da muretti in calcestruzzo.

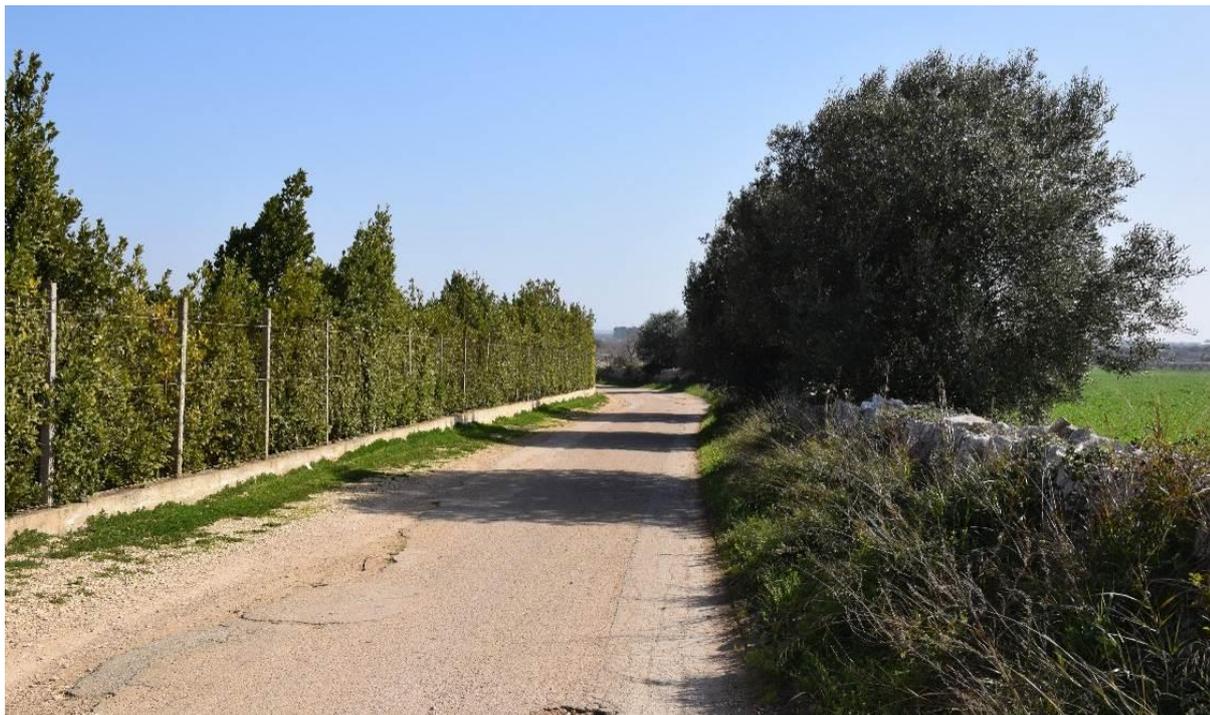
**Figura 7: Strada comunale Cellamare, di accesso al sito di ubicazione dell'aerogeneratore A07. Sarà necessario aprire un varco nel muretto a secco che delimita il sito per consentire l'accesso.**

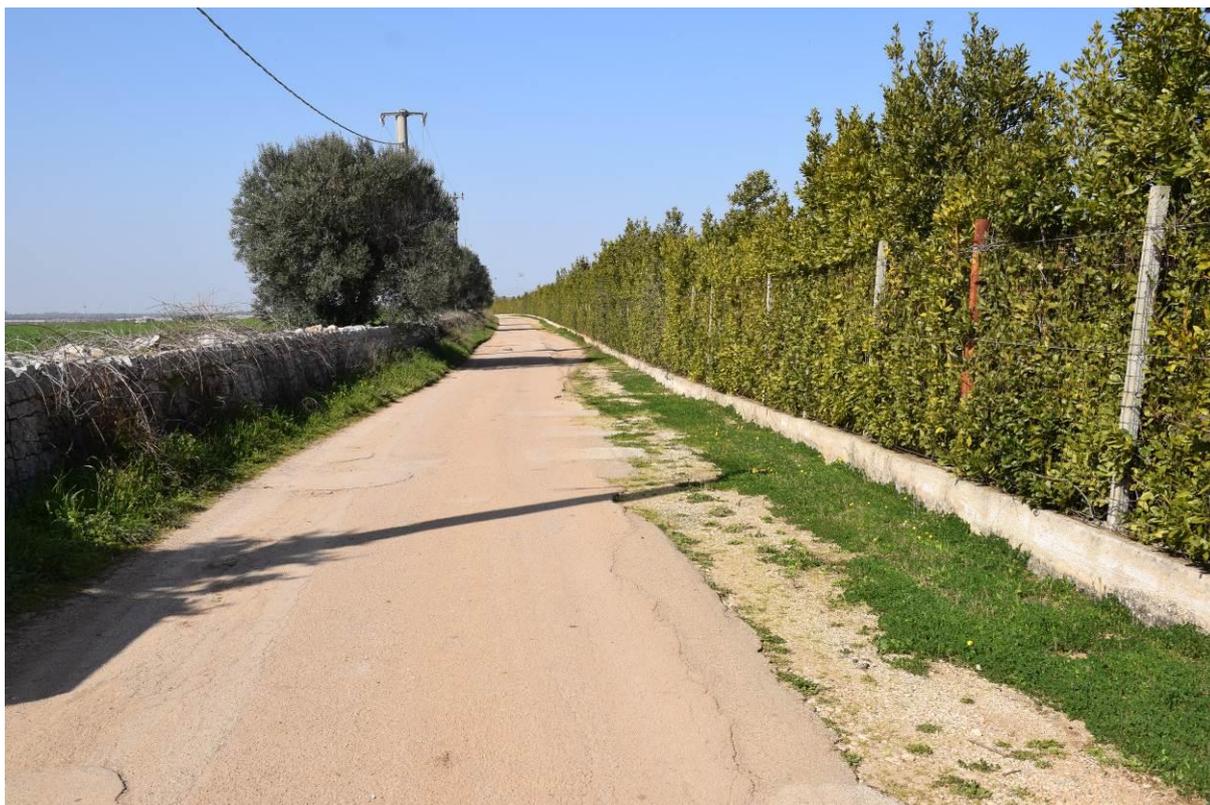
**Figura 8: la strada comunale da Turi a Cellamare: sono necessari puntuali allargamenti della carreggiata o temporanei spostamenti delle recinzioni dei campi preferibilmente senza interessare il lato sinistro ove è presente il muretto.**

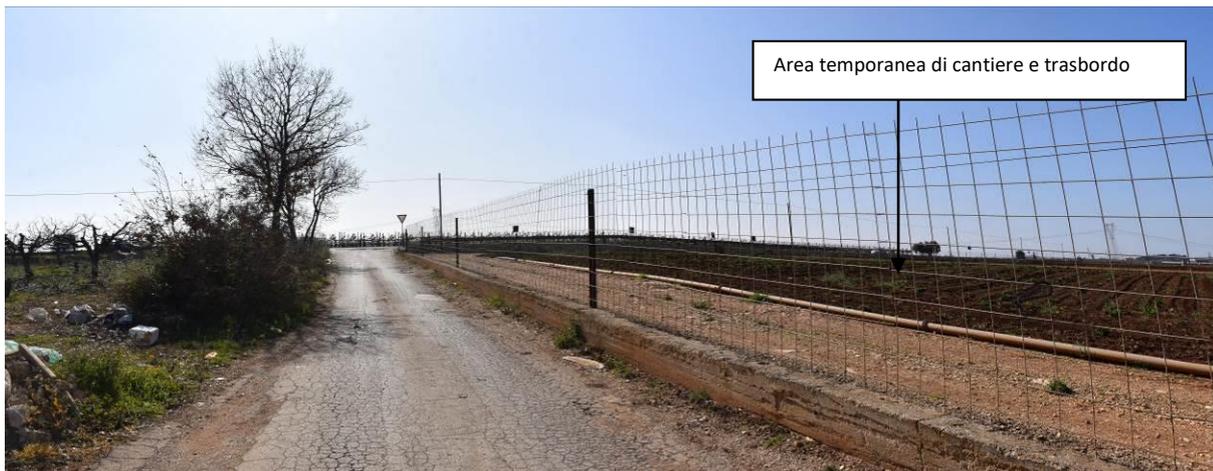
**Figura 9:** vista della strada vicinale Tarantina all'imbocco dalla SS172. Da questa strada si accede a gran parte dell'impianto. Sulla sinistra è visibile l'area agricola che sarà occupata temporaneamente dall'area di cantiere e dal trasbordo delle componenti degli aerogeneratori. La recinzione è realizzata su muretti in calcestruzzo.

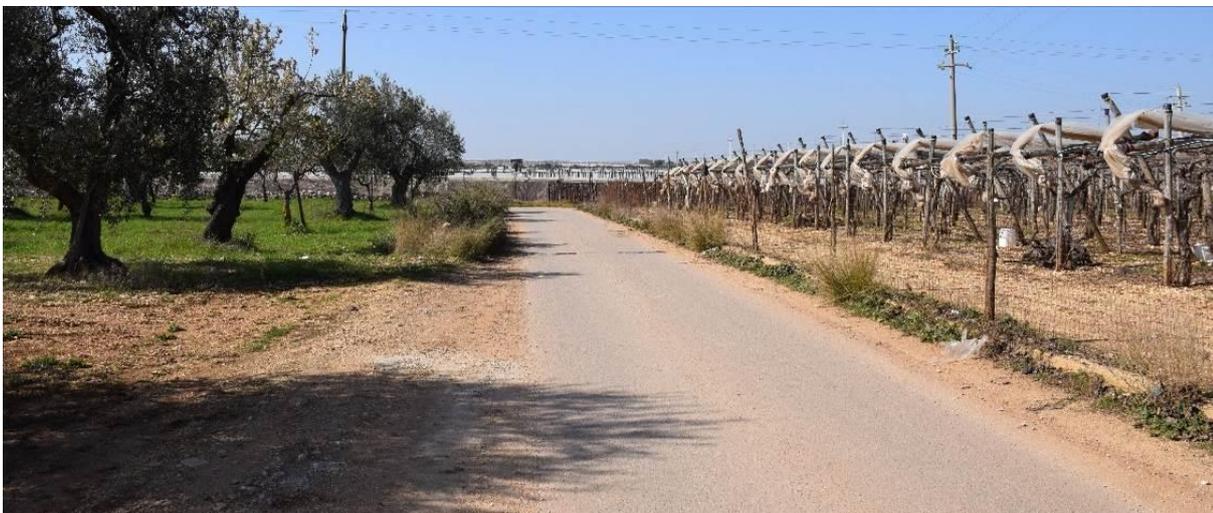
**Figura 10:** la strada asfaltata nei pressi dell'aerogeneratore A03. La strada sarà percorsa anche dal cavidotto interrato. Non c'è presenza di muretti a secco che in parte sono stati demoliti ed in parte sostituiti da calcestruzzo e paletti metallici.

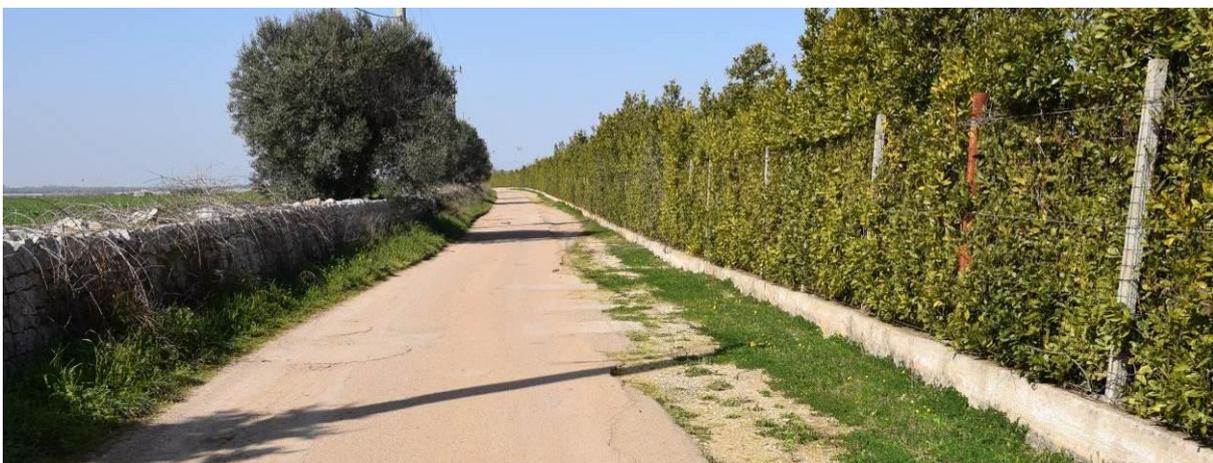
**Figura 11:** la strada comunale da Turi a Cellamare. La strada sarà percorsa dal cavidotto interrato in direzione dell'aerogeneratore A06. La posa del cavidotto non interferirà con i muretti presenti.

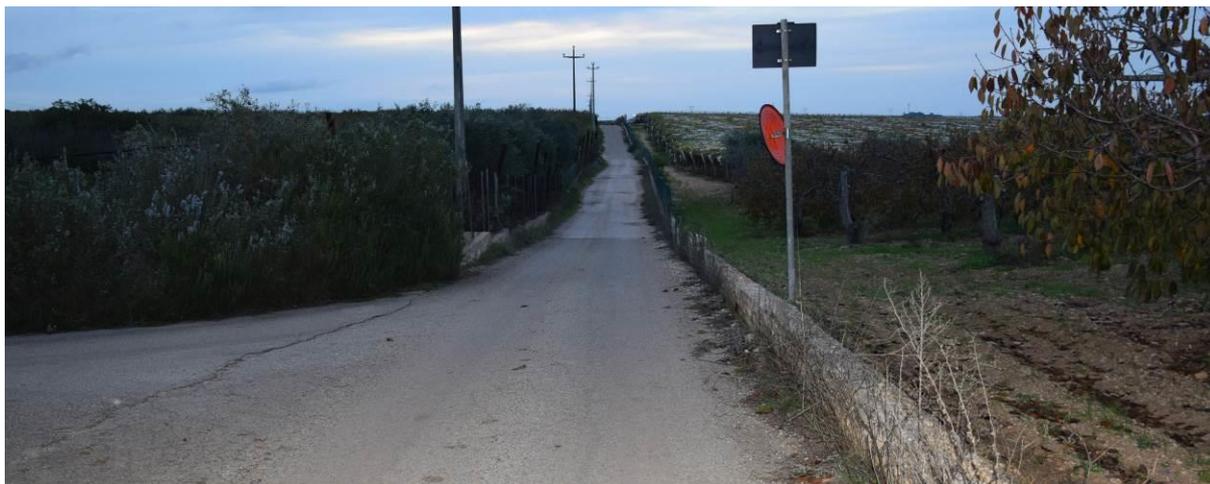
Figura 12: La strada locale percorsa dal cavidotto interrato tra A07 e A06. La realizzazione del cavidotto non interferirà con i muretti presenti.

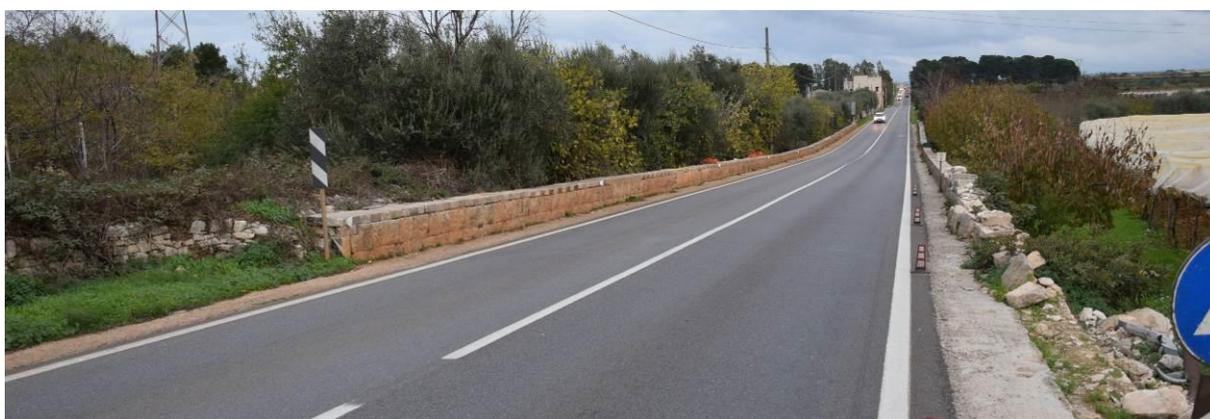
Figura 13: tratto della SS172 interessata dalla posa del cavidotto; il tratto in questione sarà posato con TOC. I muretti, in parte danneggiati sono stati sostituiti da muretti in calcestruzzo.

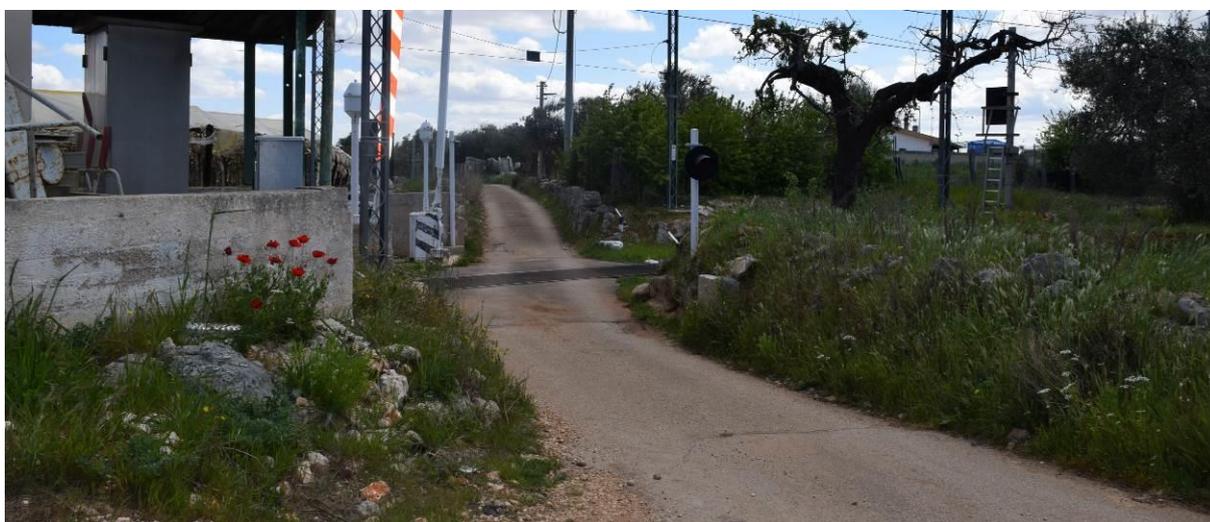
Figura 14: attraversamento della ferrovia tramite TOC. I muretti a secco, pur in gran parte malridotti, non saranno interessati dalla realizzazione del cavidotto.

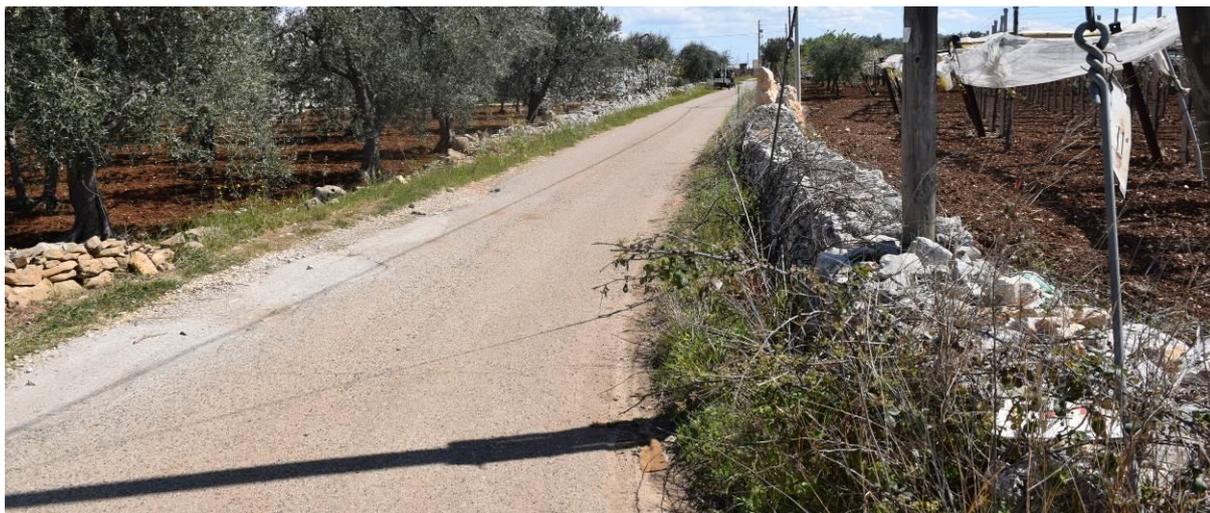
Figura 15: tratto di cavidotto esterno su strada vicinale Cardo. . I muretti a secco, pur in gran parte malridotti, non saranno interessati dalla realizzazione del cavidotto.

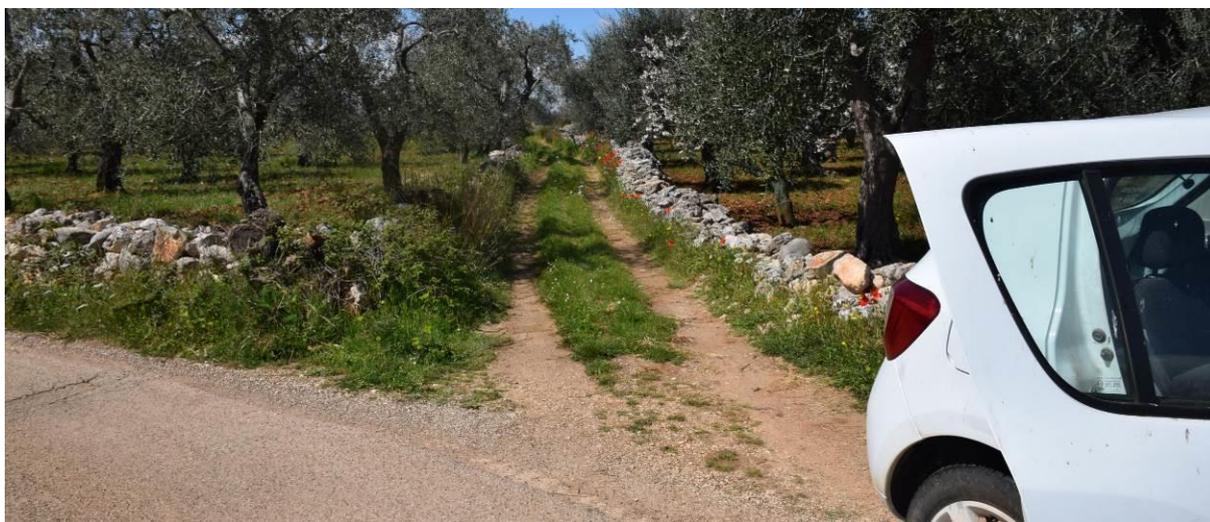
Figura 16: tratto di cavidotto esterno su strada vicinale Pezzafina; data la esigua larghezza della carreggiata e la presenza di muretti a secco, la posa del cavo in tale tratto di strada sarà effettuata con TOC. . I muretti a secco, pur in gran parte malridotti, non saranno interessati dalla realizzazione del cavidotto.

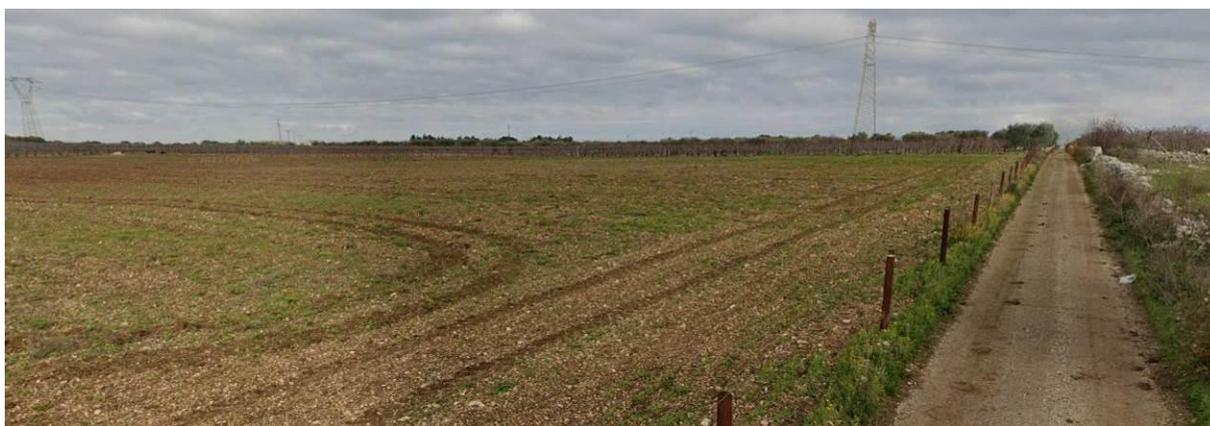
Figura 17: La strada che porta alla SE di Utenza che sarà attraversata dal cavidotto in accesso alla SE. Il muretto, in parte danneggiato, è presente sul lato sinistro mentre la stazione sarà realizzata nell'area a destra. La realizzazione delle opere non interferirà con il muretto.

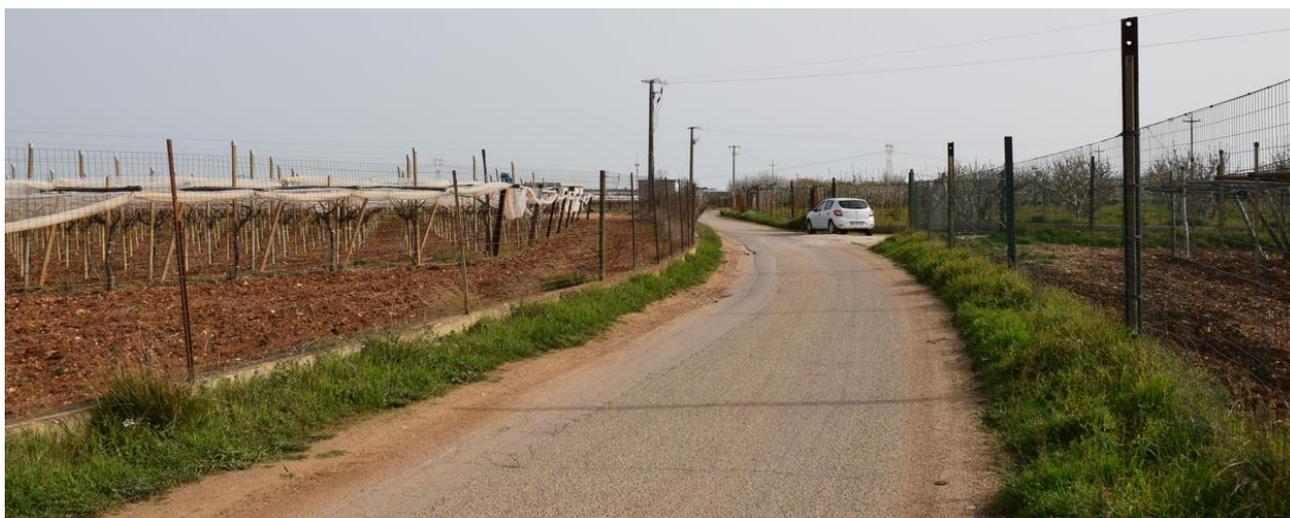
**Figura 18:** strada vecchia comunale di Gioia del Colle attraversata dal cavidotto esterno. Non c'è presenza di muretti a secco che in parte sono stati demoliti ed in parte sostituiti da calcestruzzo e paletti metallici.

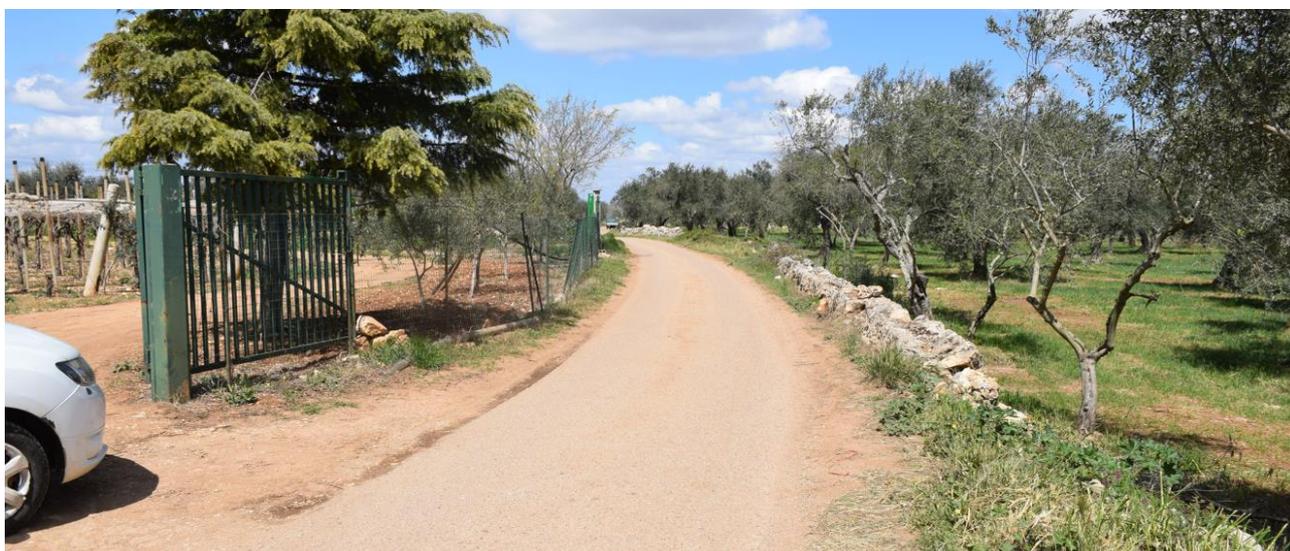
**Figura 19:** via Serrone attraversata dal cavidotto esterno. I muretti a secco, pur in gran parte malridotti, non saranno interessati dalla realizzazione del cavidotto.

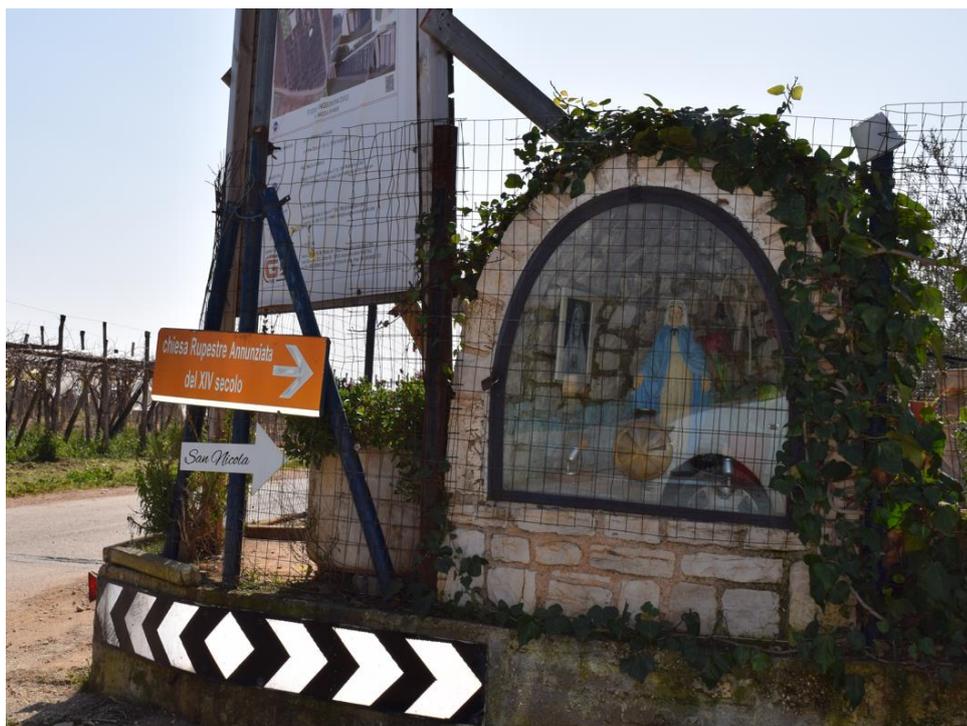
Figura 20: edicola votiva nei pressi dell'area di installazione degli aerogeneratori
