PROGETTO DI FATTIBILITÀ TECNICO-ECONOMICA

**DIGA DI MONTE DI DEU:
OPERE DI COMPLETAMENTO E DERIVAZIONE
CUP: I69E18000050006**

CODICE ELABORATO	TITOLO ELABORATO	SCALA
A.01.01	RELAZIONE GENERALE ED ILLUSTRATIVA

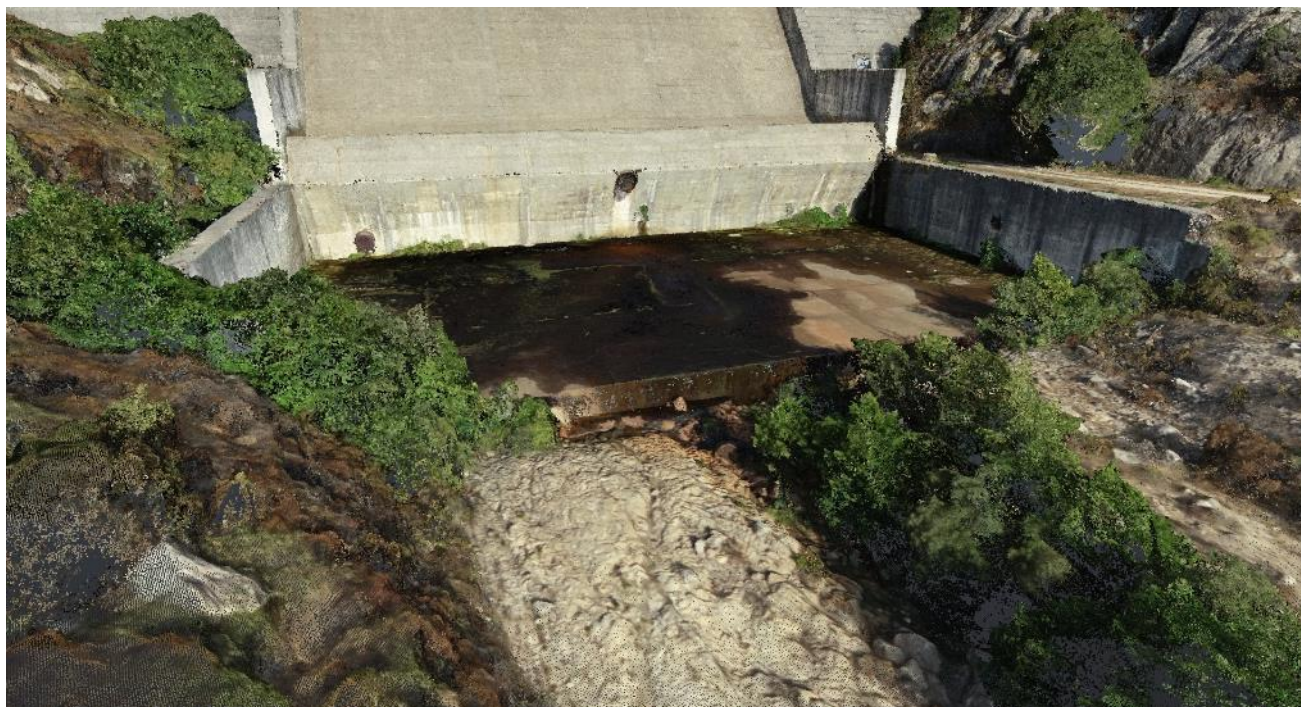
Figura 4 - Estratto nuvola di punti - Erosione alla base della platea

A seguito di deflussi di piene di elevata entità il fondo dell'alveo in prossimità del piede della vasca di dissipazione è stato soggetto nel tempo a fenomeni di erosione negli ammassi rocciosi che hanno interessato coltri detritiche. Nell'area più erosa risultano differenze di quota notevoli (Figura) rispetto all'estradosso della vasca di dissipazione.

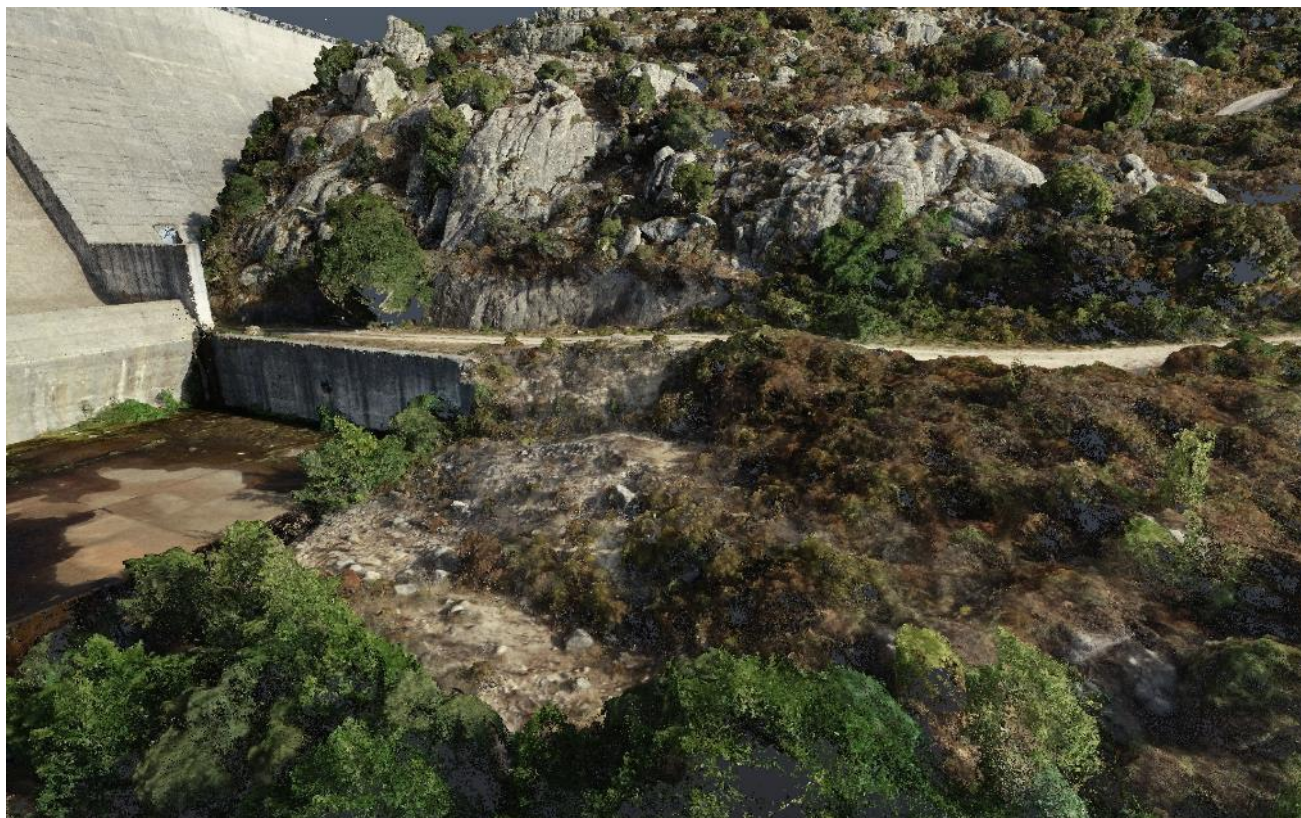
Figura 5 - Estratto nuvola di punti - Erosione della sponda in sx idraulica

Lo stesso fenomeno ha interessato la sponda posta in sinistra idraulica (**Errore. L'origine r iferimento non è stata trovata.**) caratterizzata sia da coltri detritiche che da roccia allentata e degradata.

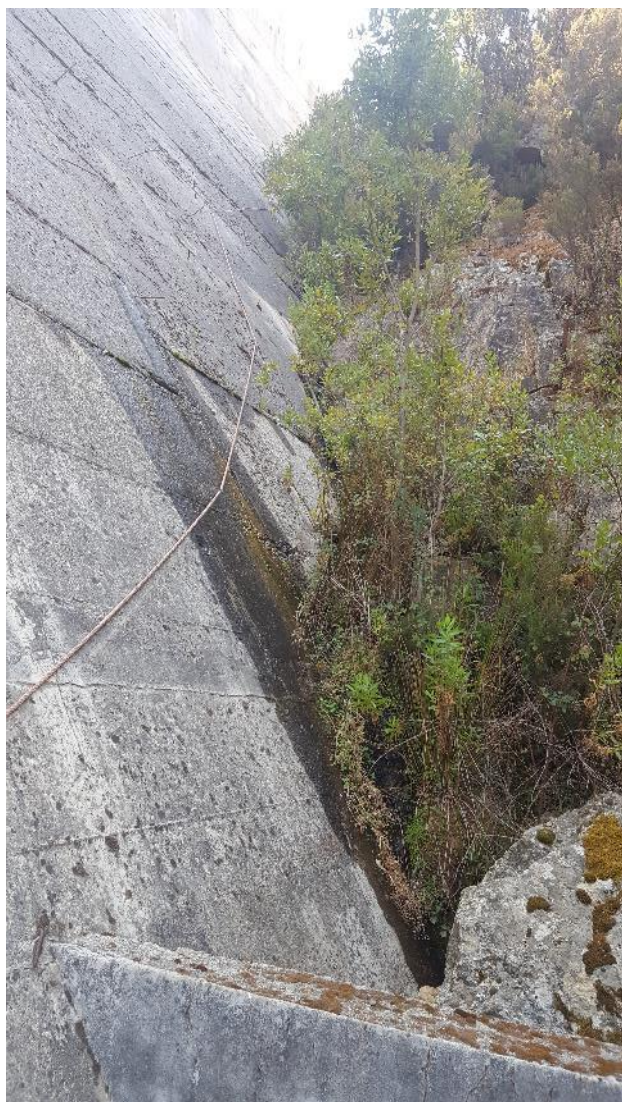
Figura 6 - Fuoriuscite di acqua in sponda sx

Nella documentazione fornita dalla Stazione appaltante è riportato che sin dall'esecuzione delle prove d'invaso del serbatoio si è sempre riscontrato un passaggio d'acqua di limitata entità sul paramento di valle in corrispondenza del piano di fondazione del concio n.5 e ridotte fuoriuscite d'acqua dai giunti 3-5 e 5-7.

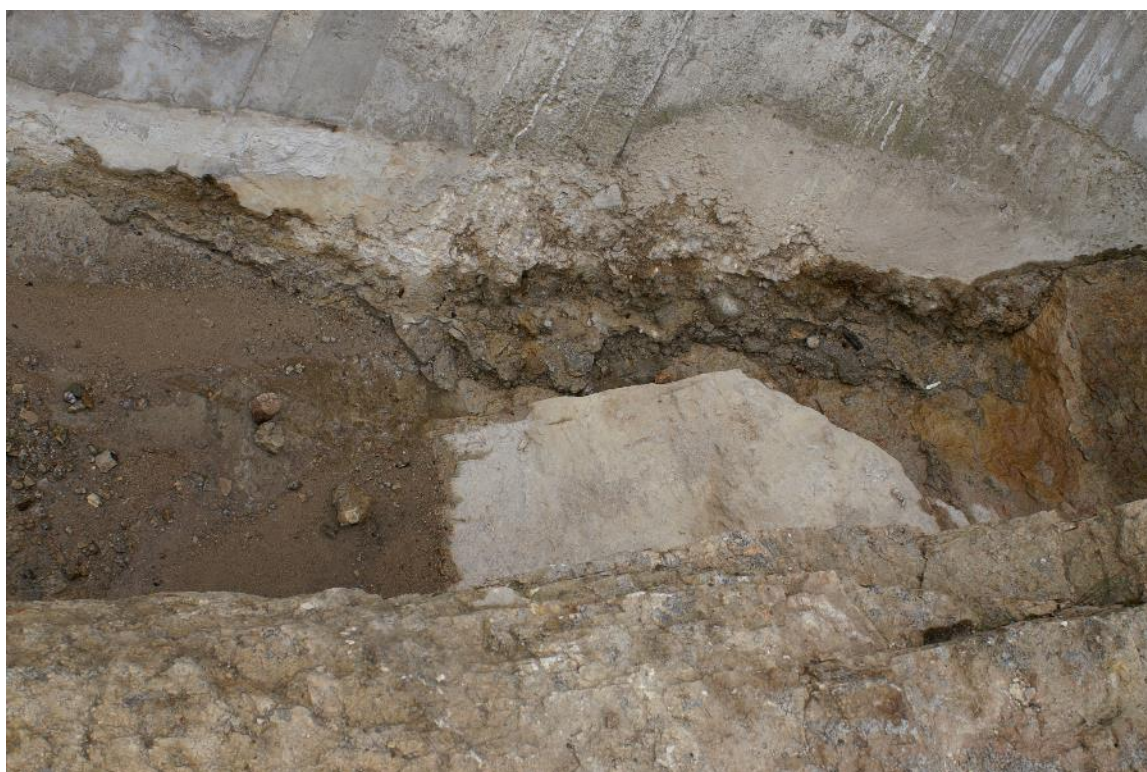
Figura 7 - Vista della zona di contatto roccia-cls portata alla luce prima dell'esecuzione dei carotaggi (anno 2010)

Tra settembre e ottobre 2010 è stata realizzata, quindi, una campagna di indagine nella zona del concio n. 5 che ha interessato anche i conci adiacenti nn. 3 e 7. Nella relazione finale di questo studio e nel DIP è indicato che, preliminarmente alla realizzazione dei sondaggi, a ridosso del paramento di valle è stata riportata alla luce la zona di contatto tra la roccia e i conci in calcestruzzo, il che ha consentito di verificare che una parte delle venute d'acqua derivavano da apporti sorgivi di monte. Operata la deviazione di queste acque superficiali, la successiva esecuzione dei sondaggi nei suindicati conci ha evidenziato, in corrispondenza del concio n. 5, la presenza di una discontinuità tra la roccia di fondazione e la struttura in calcestruzzo: due delle tre carote estratte dal concio risultarono tagliate proprio in corrispondenza del piano di contatto roccia-calcestruzzo.

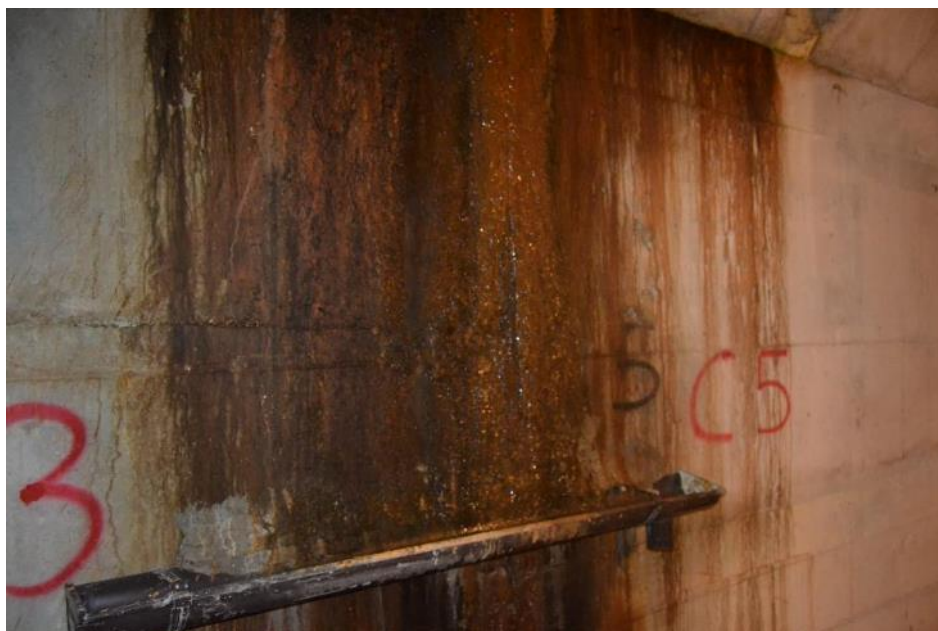
Figura 8 - Vista dall'interno del cunicolo del giunto 3-5

Nel DIP a base di gara è evidenziata anche l'ulteriore criticità del sistema di tenuta di alcuni giunti strutturali che, nel caso in esame, risulta costituita da due nastri in PVC (waterstop) annegati nel calcestruzzo a cavallo dei giunti stessi sul lato del paramento di monte dello sbarramento. In particolare, dall'interno del cunicolo sono visibili filtrazioni

d'acqua all'altezza dei giunti 3-5, 5-7 e 7-9. Nella foto è rappresentata la situazione riscontrata del giunto 3-5. Questo tipo di problematica è abbastanza comune negli sbarramenti in cls ed è conseguenza del deterioramento del sistema di tenuta, generalmente a causa di: qualità e posa

Allo stato attuale, per quanto è stato possibile verificare, le infiltrazioni sembrano essere causate principalmente da difetti del water stop installato all'interno del giunto tra i conci; non è, tuttavia, escludibile la possibilità di infiltrazioni all'altezza delle riprese di getto e in corrispondenza di eventuali punti critici nel calcestruzzo determinati dalla presenza di vespai e/o di irregolarità che solitamente possono crearsi in fase di getto.

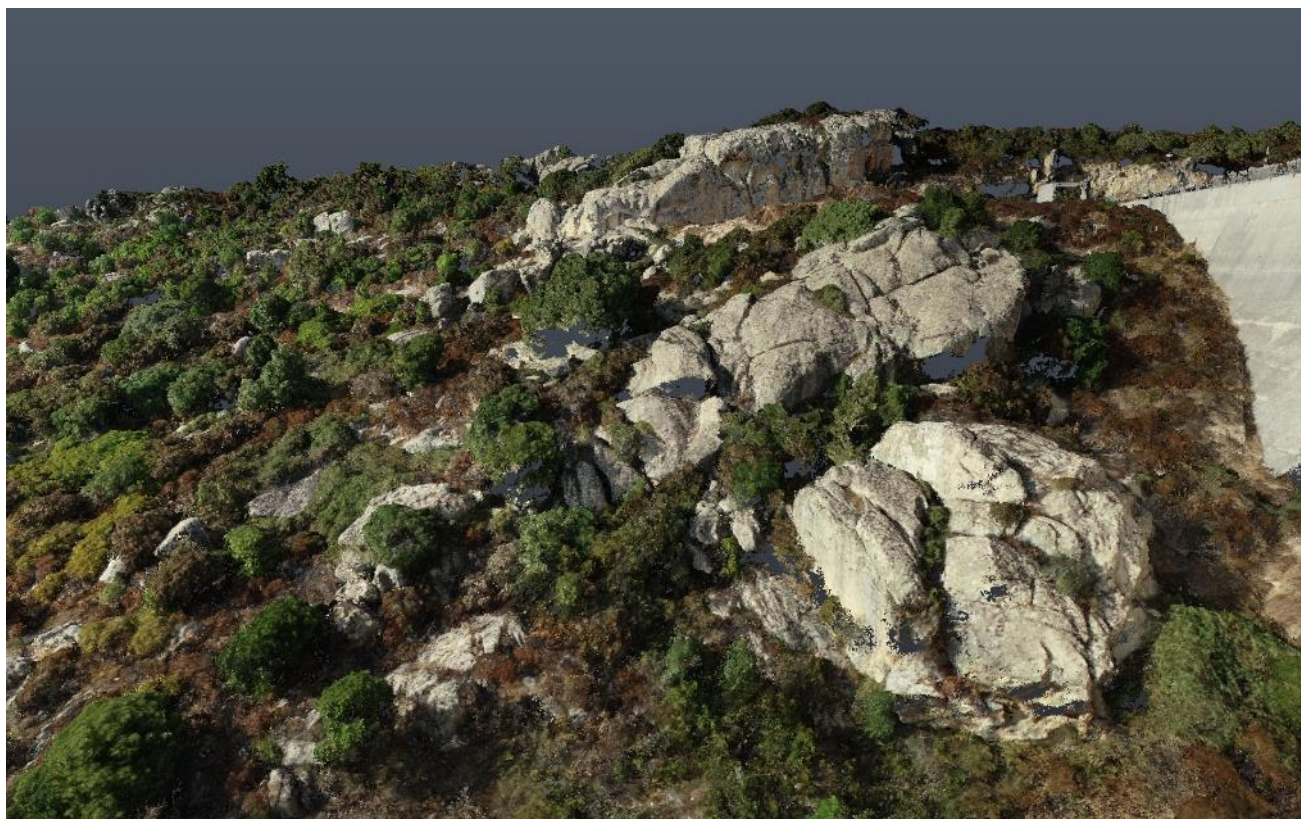
Figura 9 - Estratto nuvola di punti, rilievo del costone soggetto ad instabilità

In linea generale gli interventi di stabilizzazione dell'ammasso proposti sono o mediante chiodature passive oppure mediante la realizzazione di un muro a gravità al piede dell'ammasso.

Si fa presente che le soluzioni progettuali proposte (disgaggio, posizionamento di una rete metallica di rafforzamento corticale rinforzata mediante funi d'armatura verticali e/o oblique in acciaio e ancoraggi per i blocchi di dimensioni metriche) concordano con le *"Linee guida per la sistemazione e manutenzione dei versanti"* della Regione Sardegna in riferimento agli articoli n. 18 e n. 19 delle norme di attuazione del Piano Stralcio per l'Assetto Idrogeologico (P.A.I.) della Regione Autonoma della Sardegna.

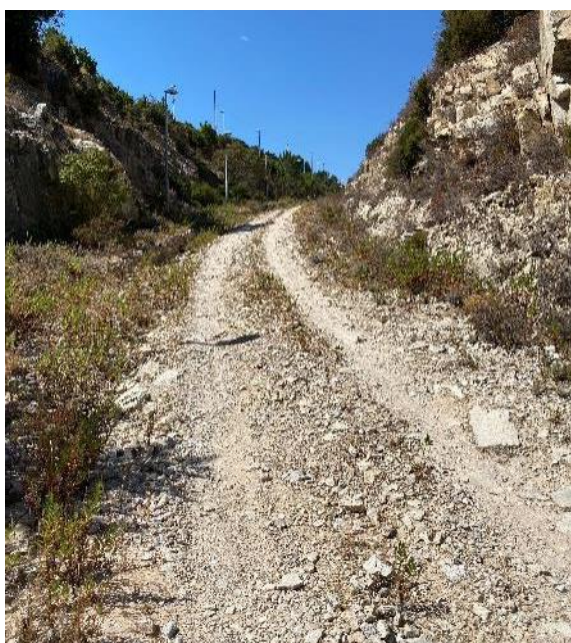
Figura 12 - Pista di accesso al coronamento

- il coronamento diga è raggiungibile direttamente dalla strada di accesso per mezzo di una pista sterrata che presenta una forte pendenza trasversale e come la strada di accesso, presenta i medesimi degradi.

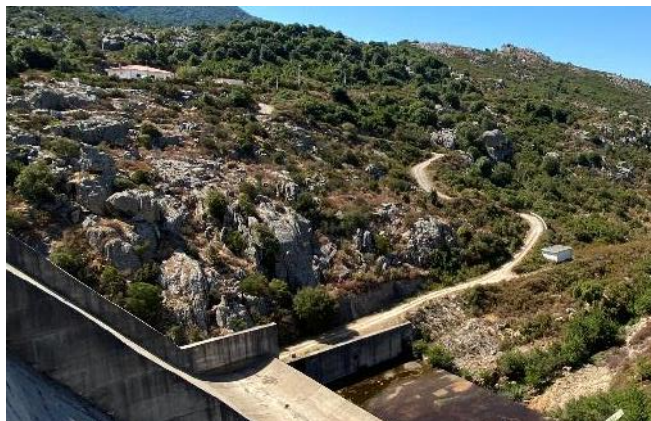
Figura 14 - Viabilità interna, via di accesso al piede del rilevato ed ai cunicoli lato Sud

- i cunicoli sono accessibili in sicurezza solo da Sud, utilizzando un percorso con notevole pendenza e con tornanti stretti. Tale percorso risulta parzialmente pavimentato in cls ma comunque di difficile fruizione a causa del suo andamento piano-altimetrico.

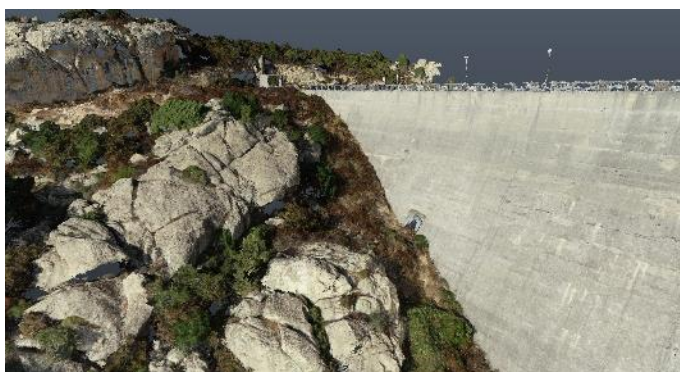
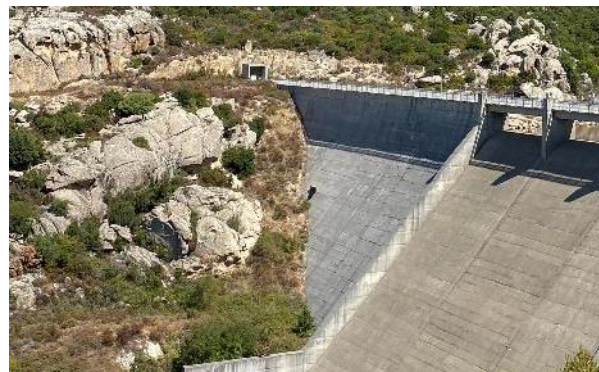
Figura 16 - Estratto dalla nuvola di punti, ingresso al cunicolo sulla sponda nord

- il cunicolo superiore è accessibile dalla spalla nord solo percorrendo il relativo versante molto ripido e privo di sostegni di sicurezza, al momento il cunicolo è raggiungibile dalla spalla sinistra tramite le scale a chiocciola di collegamento presenti nel cunicolo inferiore;

Tra le criticità sicuramente emerse vi è la difficoltà delle maestranze di raggiungere dal coronamento o, comunque, dall'esterno della diga la zona relativa allo scarico di fondo e al piede di valle dello sbarramento. Il previsto acceso pedonale, che correndo lungo il paramento di monte in spalla destra, avrebbe dovuto consentire l'accesso al cunicolo superiore dal concio n. 8 e il raggiungimento della vasca di dissipazione al piede diga dal coronamento doveva essere realizzato contestualmente alla costruzione dello sbarramento.

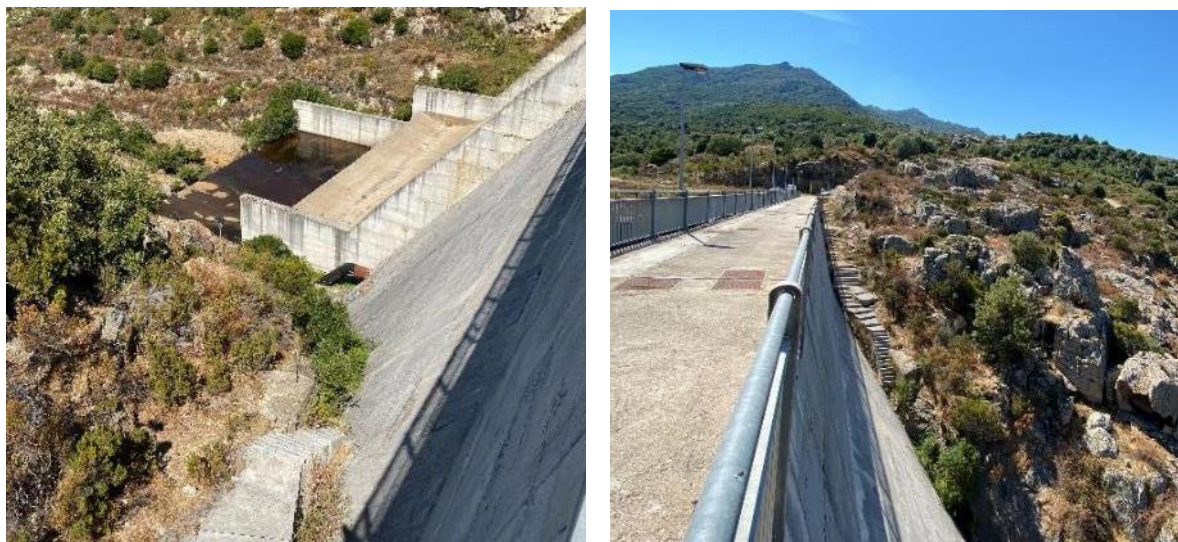
Figura 18 - Viste della scala di accesso in sponda sx non terminata

Ad oggi è stato parzialmente realizzato solo l'accesso pedonale in spalla sinistra per mezzo di una scala che termina in prossimità del concio n. 7 e, pertanto, l'accesso del cunicolo inferiore nel concio n. 3 non è raggiungibile direttamente dal coronamento.

La succitata scala in calcestruzzo è costituita da gradonate con pedate ed alzate irregolari, che costeggiano per un tratto il corpo diga, a valle della stessa, in sinistra idraulica (lato sud). Come si evince anche dalle planimetrie, tale struttura accessoria è stata realizzata seguendo il profilo dell'ammasso roccioso esistente, con la formazione di gradoni irregolari in calcestruzzo, che si incastonano tra il paramento di valle e la roccia presente a piede diga.

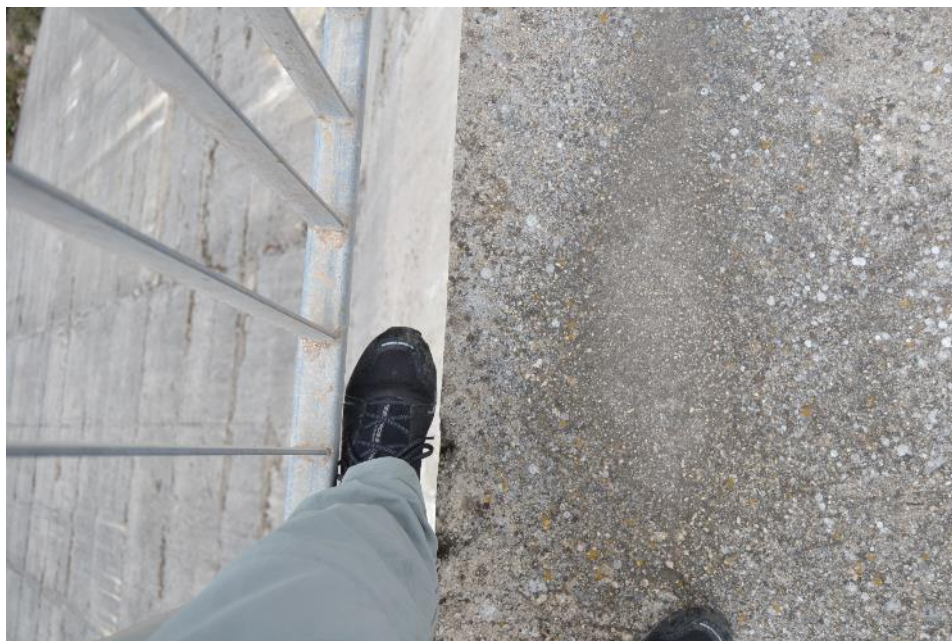
Figura 20 - Criticità del parapetto

Come evidenziato dalla foto seguente, tuttavia, la distanza tra parapetto e piano di calpestio e la mancanza di un battipiede non garantiscono le necessarie condizioni di sicurezza per l'utilizzo del camminamento.

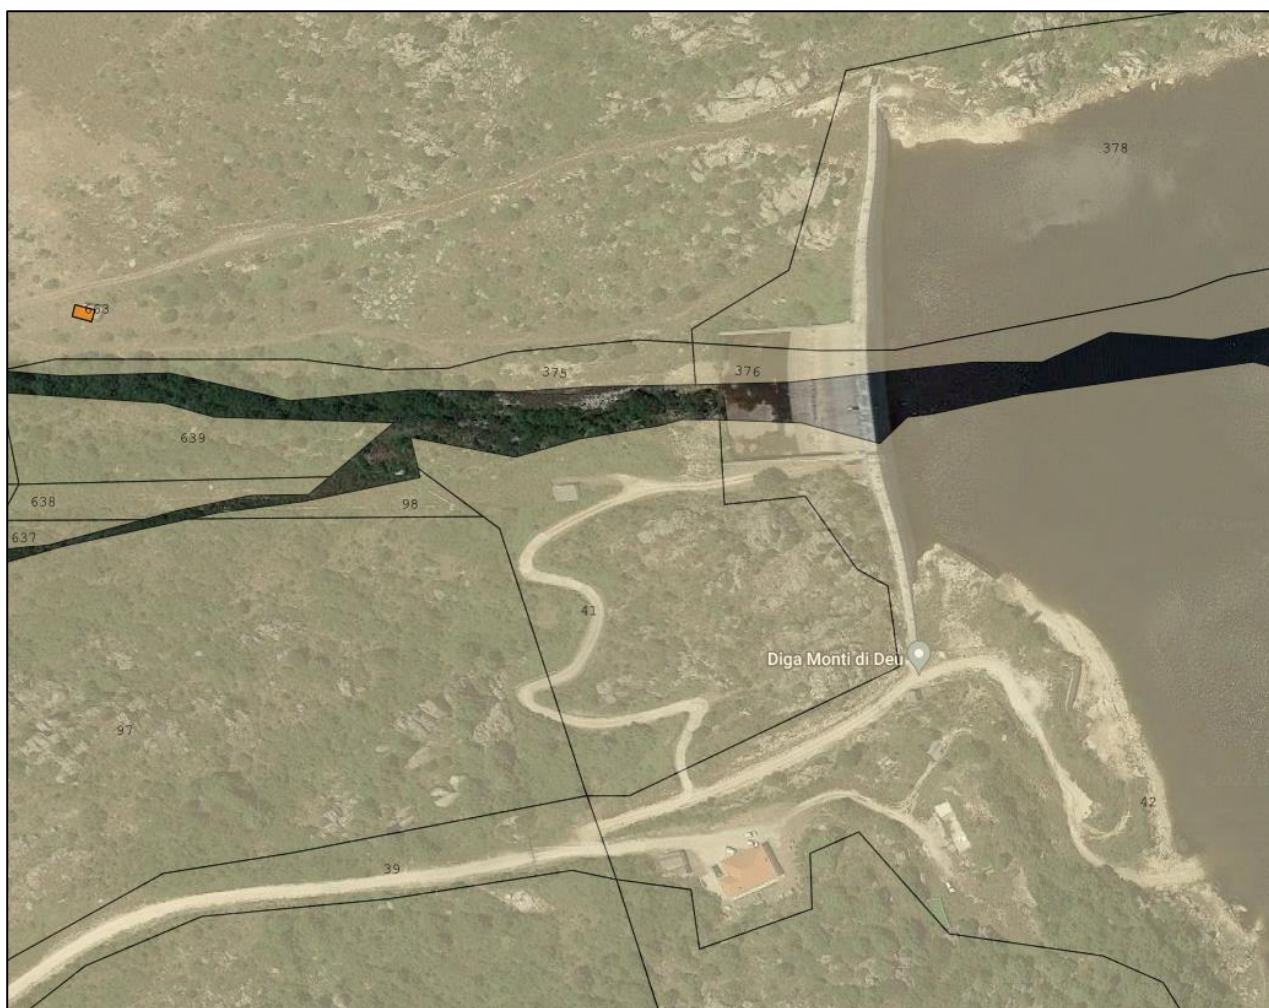
Il corpo diga ed i fabbricati non risultano accatastati: dallo stralcio tratto dal sito suddetto, è possibile vedere la loro posizione, ricadente rispettivamente nel foglio 6, particella 376, 378 e nel foglio 7, particella 42.

Figura 23 - Ingrandimento della sovrapposizione tra Estratto di Mappa – Catastale e mappa satellitare Google dal sito <https://www.formaps.it>

Si conclude che per adeguare l'intestazione, risulta necessaria una voltura. Inoltre, il corpo diga ed i fabbricati di servizio non sono presenti in mappa e pertanto non risultano accatastati: risulta necessario predisporre l'eventuale frazionamento dei terreni e l'accatastamento del corpo diga e dei fabbricati di servizio.

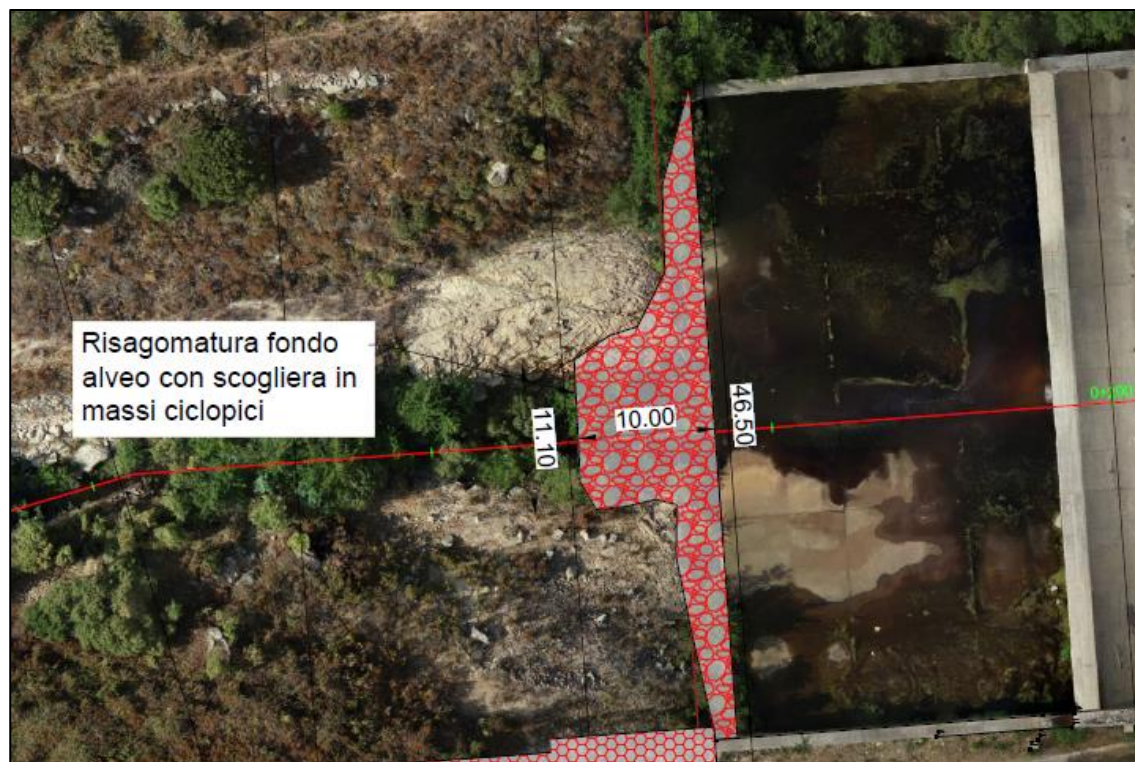
Figura 25 - Intervento con scogliera in massi ciclopici

- Pulizia dell'area d'intervento con l'ausilio di mezzi manuali e meccanici;
- Risagomatura per posa di scogliera costituita da pietrame di pezzatura media non inferiore a 0,4 m³ e peso superiore a 5-20 q.

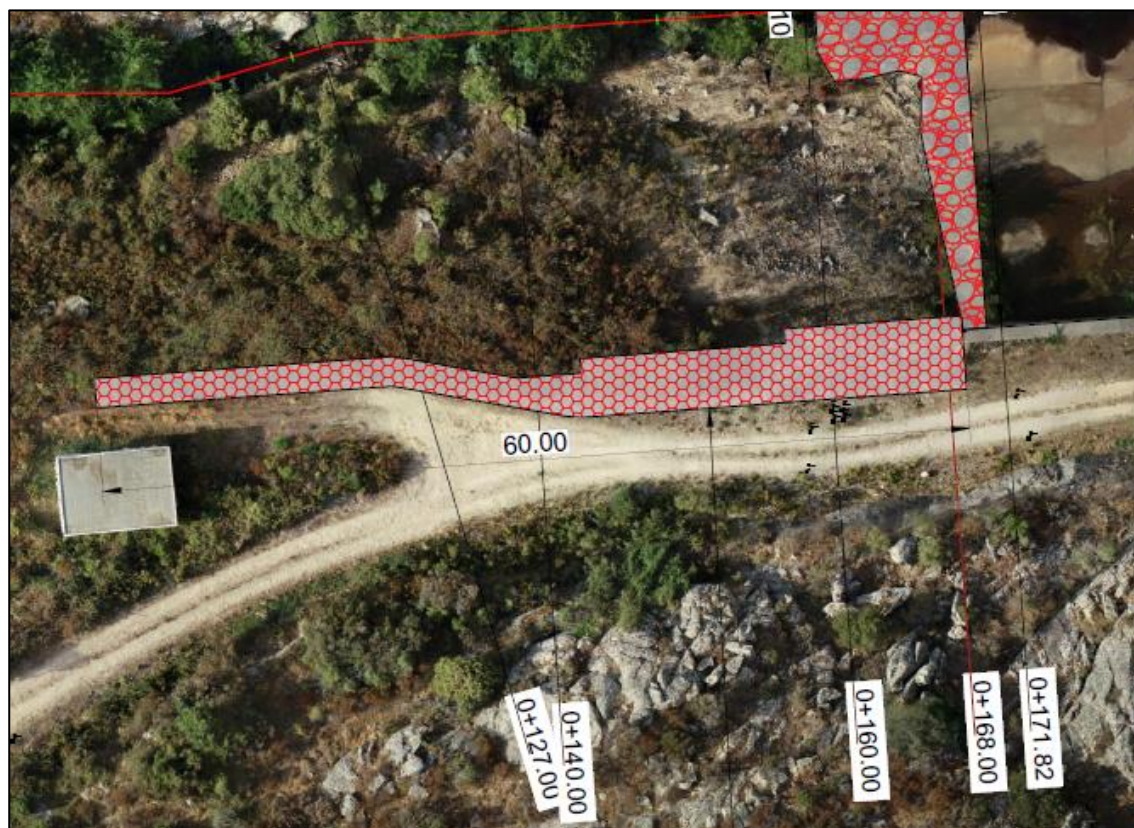
Figura 26 - Intervento con gabbioni metallici

A differenza della zona in corrispondenza dell'alveo inciso, per la sponda in sinistra idraulica si prevede un intervento di riprofilatura con l'utilizzo di gabbioni metallici.

Il ciottolame di riempimento sarà sistemato a mano e si procederà con la formazione della facciavista nei gabbioni in modo da ottenere una muratura a secco.

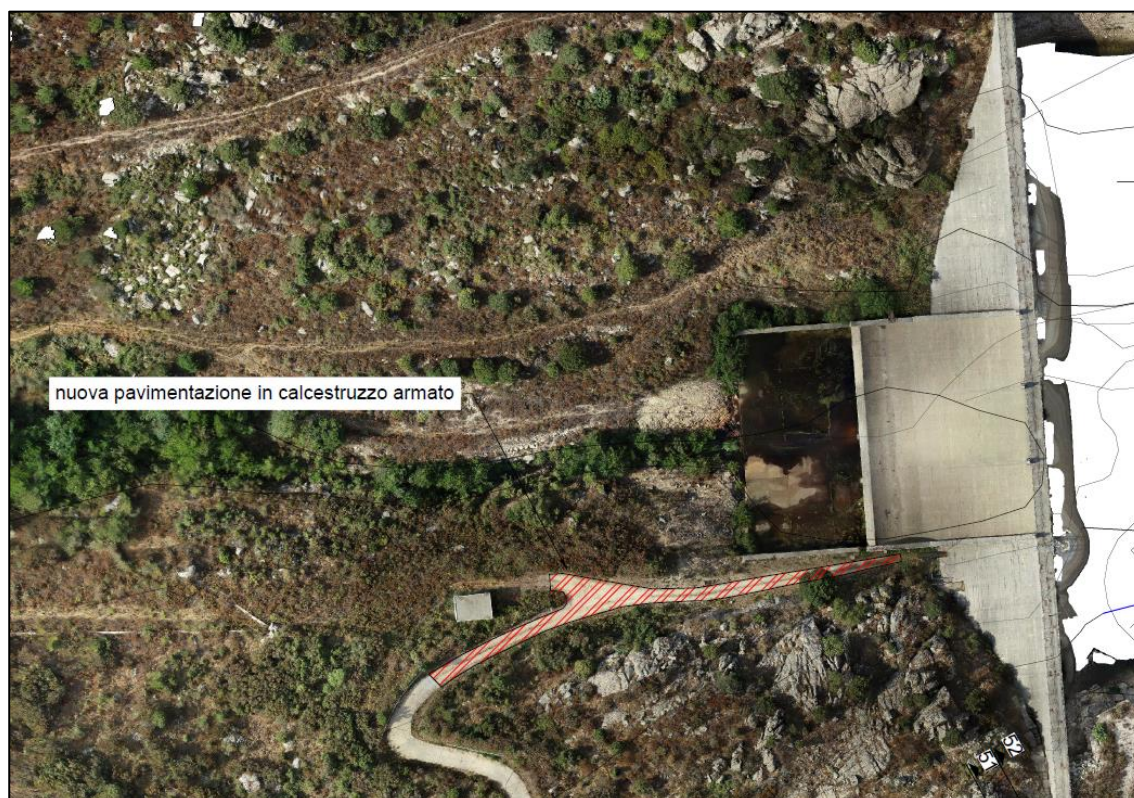
Il getto di calcestruzzo avverrà previa livellazione del piano di posa con materiale granulare per uno spessore medio pari a circa 10 cm ed interposizione di armatura costituita da rete elettrosaldata con barre d'acciaio del diametro pari a 8mm e maglia 20x20 cm.

Figura 30 - Planimetria strada accesso al piede diga
