IMPIANTO di PRODUZIONE AGRO-ENERGETICO INTEGRATO

**Rilievo degli elementi caratteristici del paesaggio agrario**

**IMPIANTO INTEGRATO AGRI-VOLTAICO COLLEGATO ALLA RTN  
CON POTENZA NOMINALE 20 MWp**

**Comune di San Severo loc. "San Giusto"**

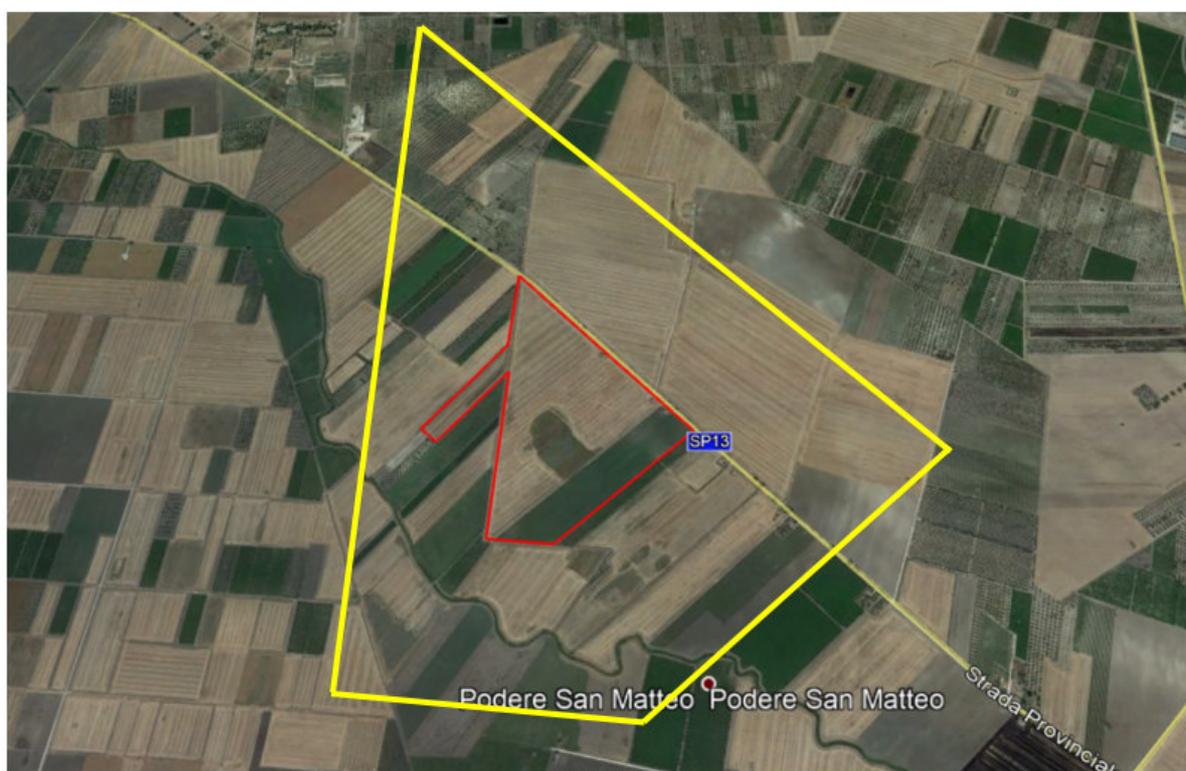
**Figura 1 - Stralcio planimetrico: buffer 500 mt**

Nella fig. n. 1 è riportata la mappa in ortofoto inerente l'uso del suolo nell'area considerata.

In effetti, l'uso prevalente del suolo è agricolo nell'arco dei 500 mt (ai sensi della DGR 3029/2010) con maggior presenza di seminativi irrigui e non. La morfologia è pianeggiante come il resto delle aree circostanti.

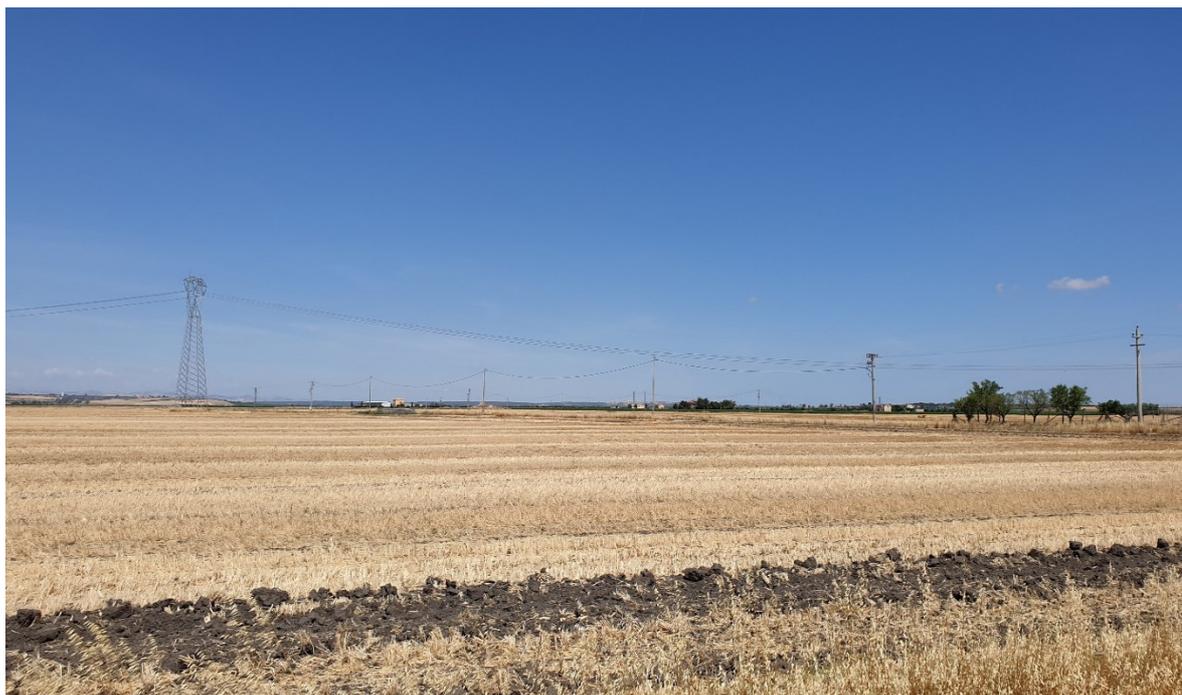
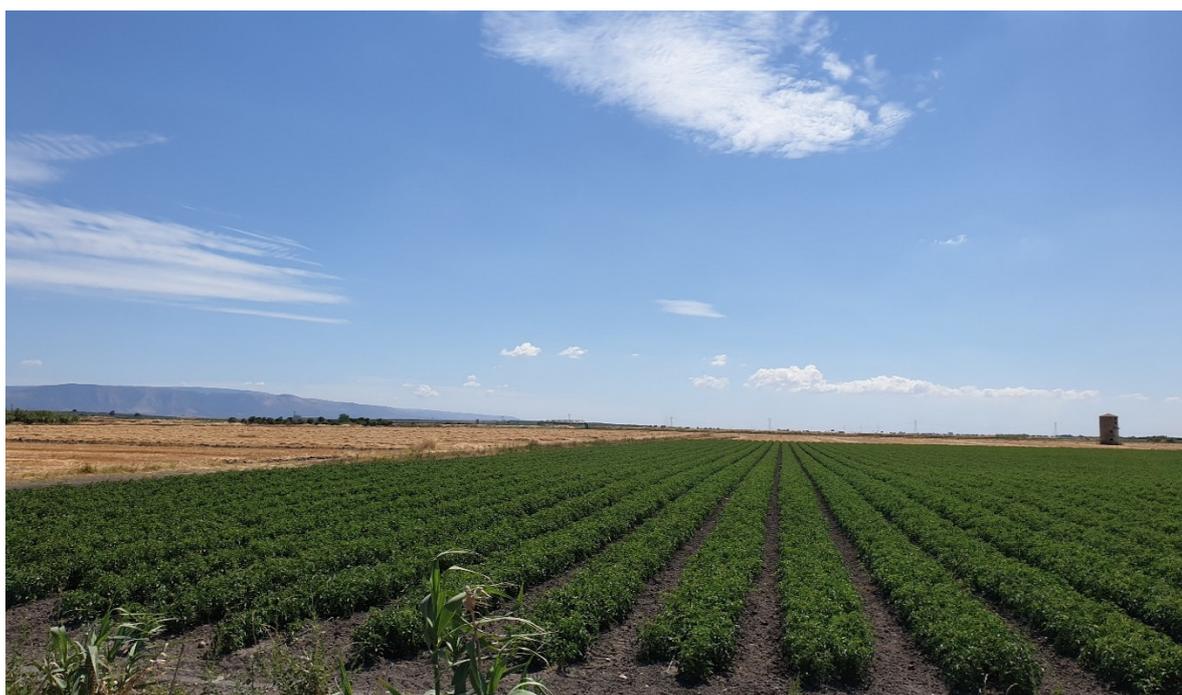
**Fig. 2 - Particolare di coltivazioni agricole in atto**

A fronte di quanto evidenziato, per la destinazione d'uso dei terreni in esame e il contesto in cui ricadono, si conferma l'assenza di strutture e di colture agricole che possano far presupporre l'esistenza di particolari tutele, vincoli o contratti con la pubblica

amministrazione per la valorizzazione delle tipicità agroalimentari locali o per la tutela della biodiversità, così come del patrimonio culturale e del paesaggio rurale dell'area identificata.

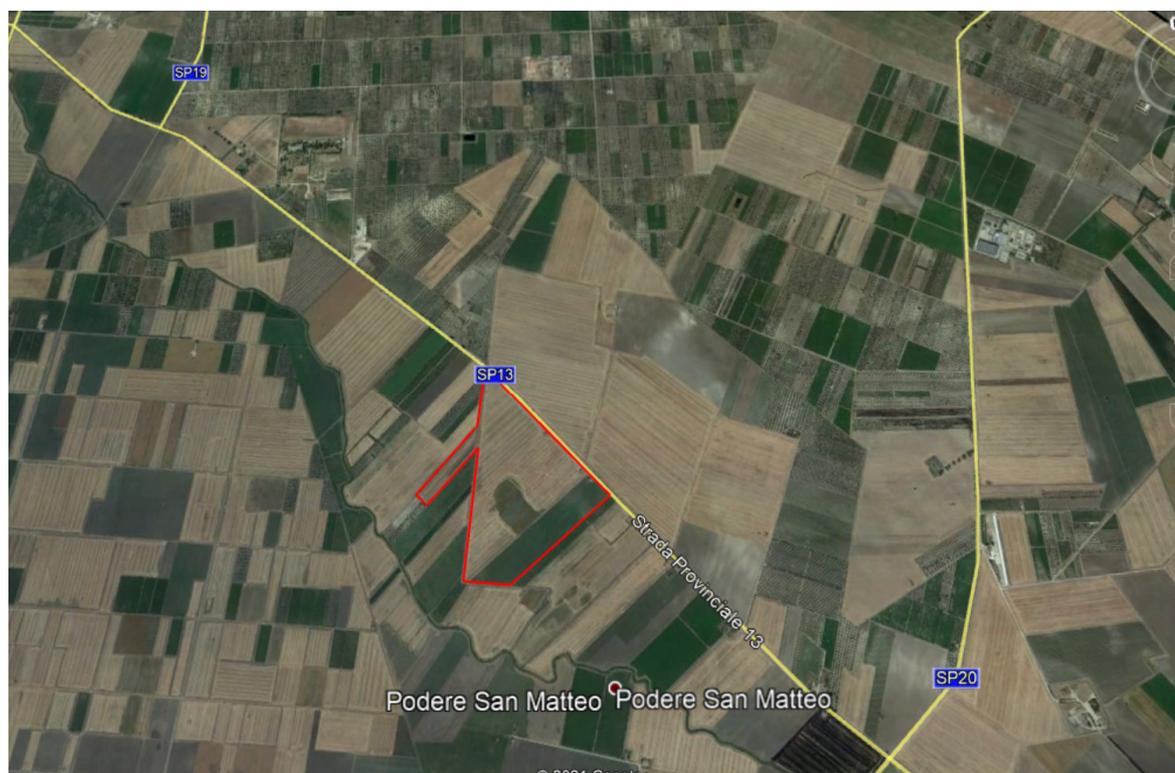
**Ortofoto dell'area oggetto di impianto**

Come da verifiche in campo, si precisa che non sono stati riscontrati elementi caratteristici del paesaggio agrario.
