TE GREEN DEV 3 S.R.L.

Rilievo degli elementi caratteristici del paesaggio agrario

**IMPIANTO INTEGRATO AGRI-VOLTAICO COLLEGATO ALLA RTN
CON POTENZA NOMINALE 39,51 MWp**

Comune di Troia loc. "Posticchio"

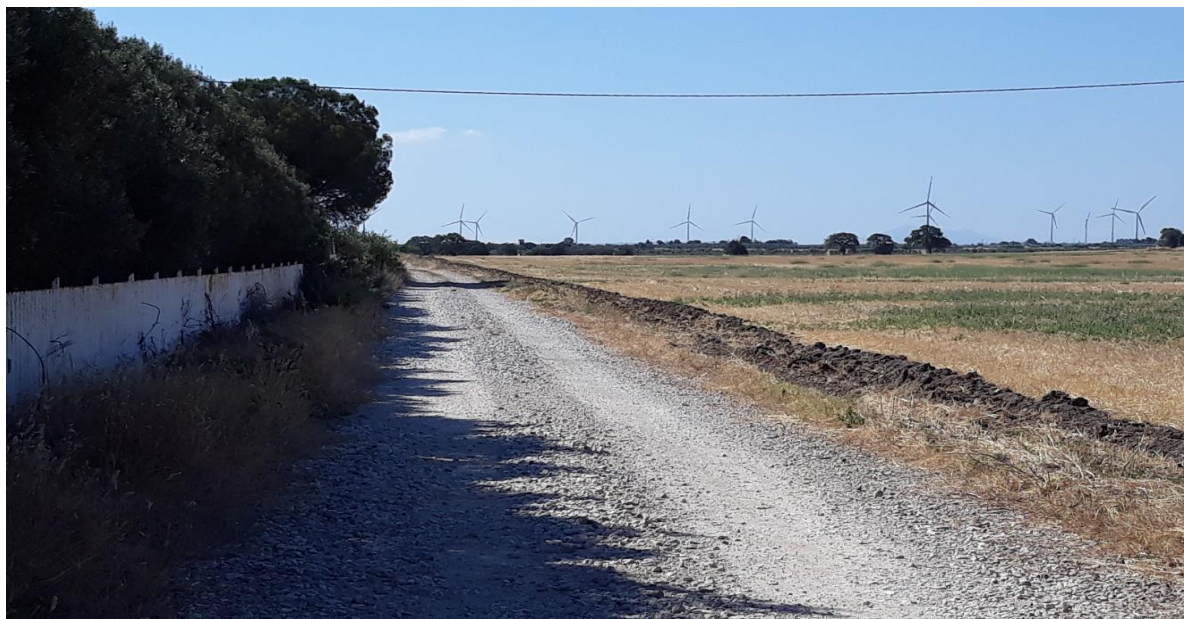
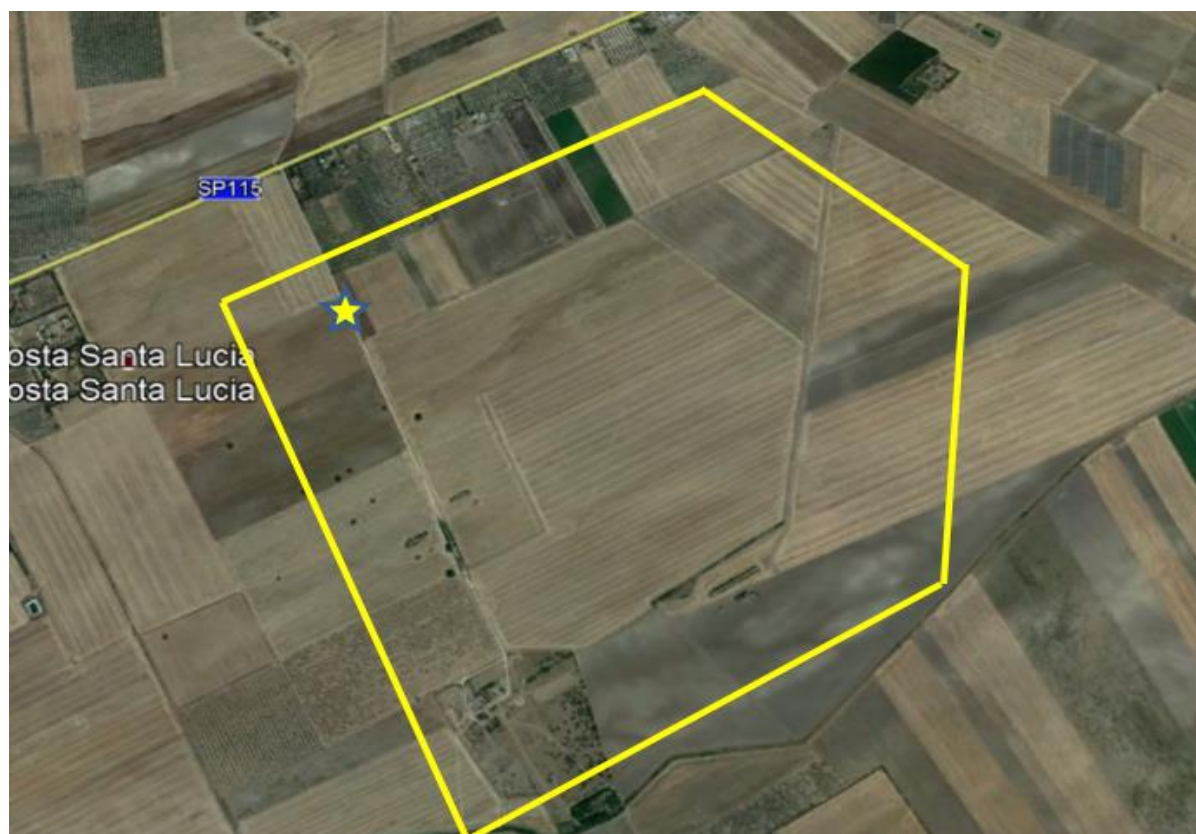
Figura 1 - Stralcio planimetrico: buffer 500 mt

Unica eccezione riguarda una siepe alberata di piante di diversa specie (di circa 15 -20 anni) a perimetro lungo il confine nord di un fondo agricolo posto nelle vicinanze dell'area di intervento (fig. 1).

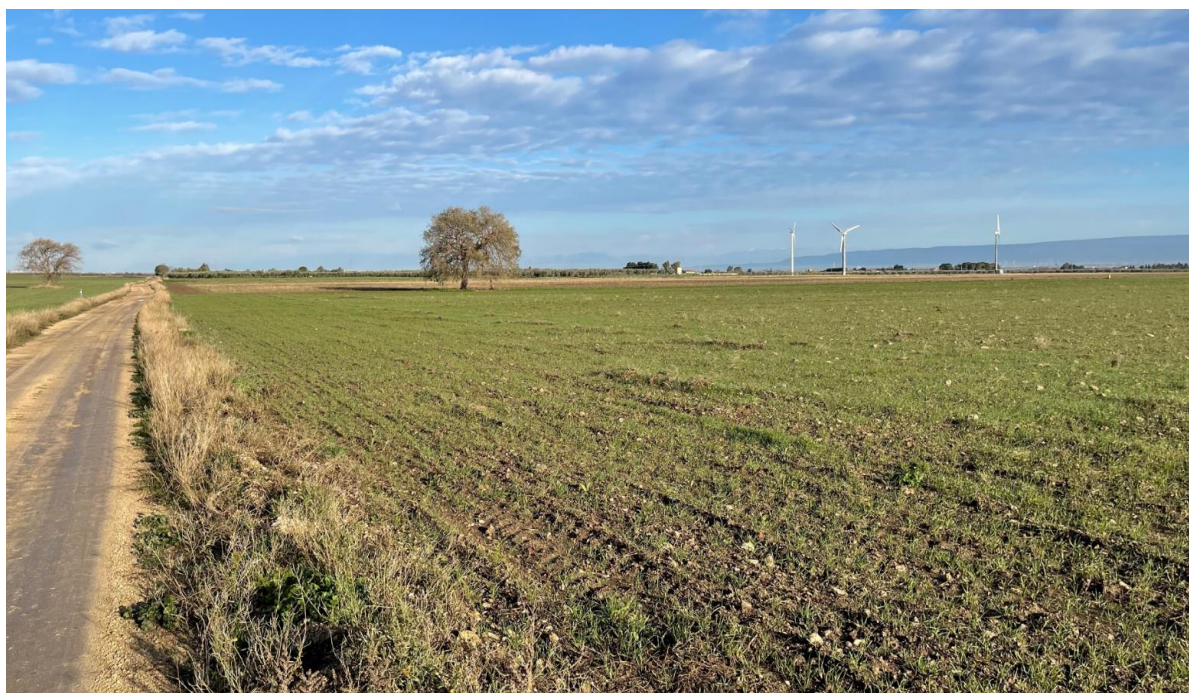
Fig. 2 - Particolare di coltivazioni agricole in atto

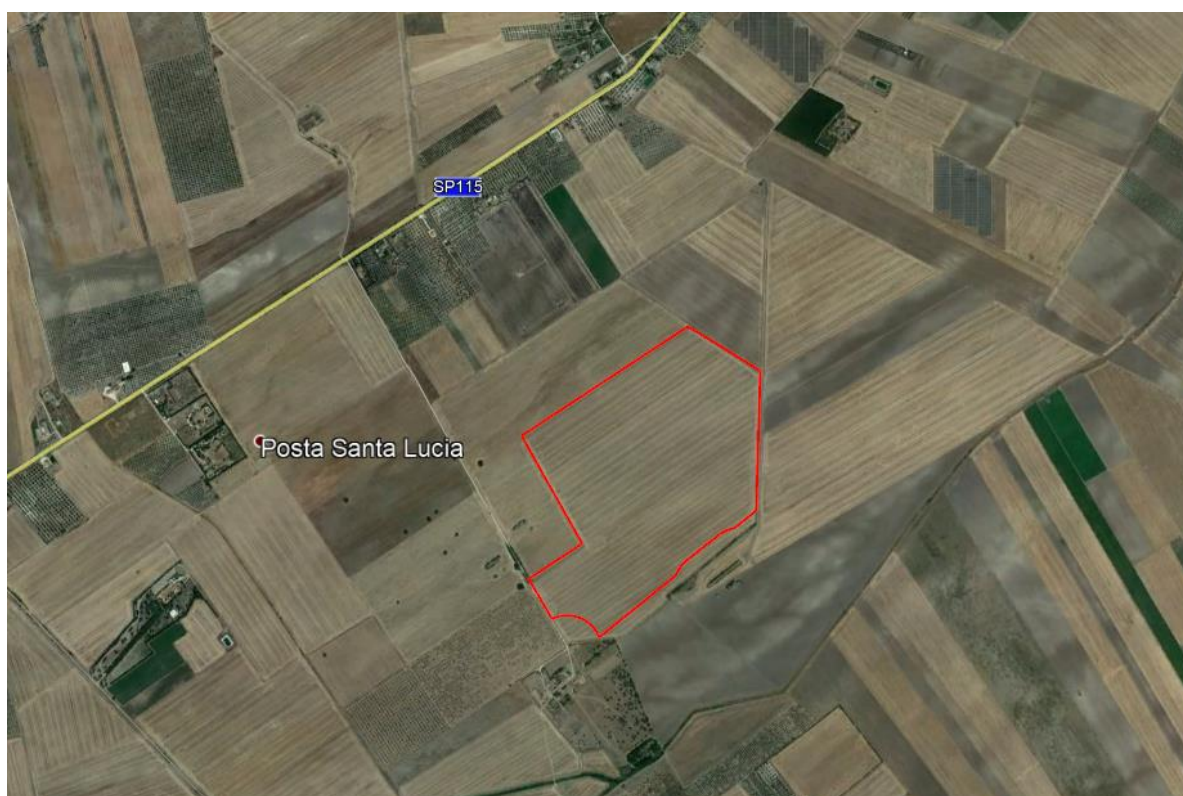
Come da verifiche in campo, si precisa che non sono stati riscontrati elementi caratteristici del paesaggio agrario.

Ortofoto dell'area oggetto di impianto
