"DI BENEDETTO 2"

Comune	COMUNE DI CRACO (MT)	COD. RIF	G/139/09/A/01/PD
Opera	PROGETTO PER LA REALIZZAZIONE DI UN IMPIANTO AGRIVOLTAICO DI POTENZA NOMINALE PARI A 19.958,40 kWp DENOMINATO "DI BENEDETTO 2" - UBICATO NEL COMUNE DI CRACO (MT) - REGIONE BASILICATA	ELABORATO FILE	
		Categoria	N.°
		PD	
Oggetto	PROGETTO DEFINITIVO RELAZIONE GEOLOGICA GENERALE	A.2.1

PROGETTO PER LA REALIZZAZIONE DI UN IMPIANTO AGRIVOLTAICO DI
POTENZA NOMINALE PARI A 19.994,88 kW_p DENOMINATO "BENEDETTO
2" - UBICATO NEL COMUNE DI CRACO (MT) –
REGIONE BASILICATA

RELAZIONE GEOLOGICA

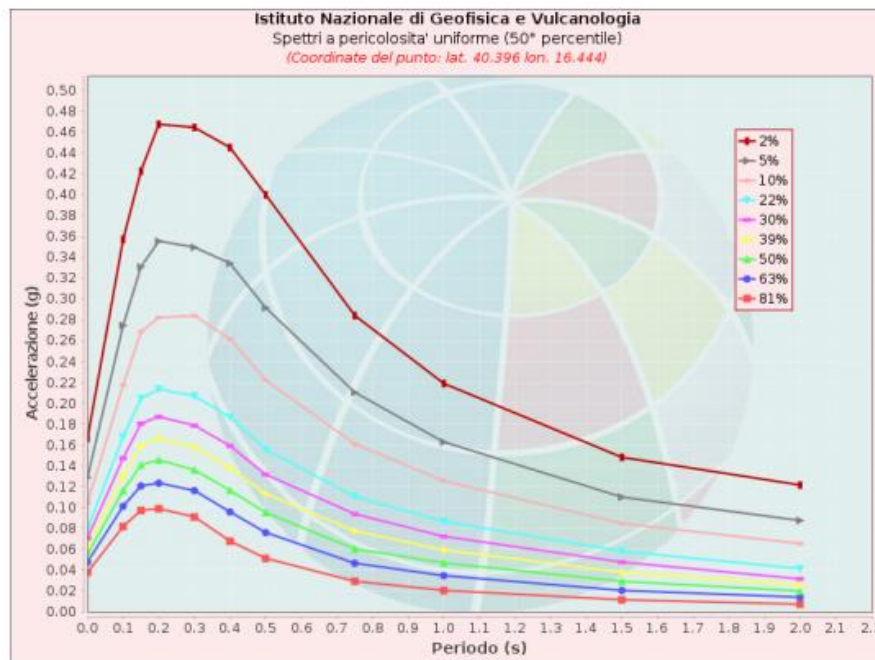
Gli spettri indicano i valori di scuotimento calcolati per 11 periodi spettrali, compresi tra 0 e 2 secondi. La PGA corrisponde al periodo pari a 0 secondi. Il grafico è relativo alle stime mediane (50mo percentile) proposte dal modello di pericolosità. I diversi spettri nel grafico sono relativi a diverse probabilità di eccedenza (PoE) in 50 anni. La tabella riporta i valori mostrati nel grafico.

Spettri a pericolosità uniforme (50° percentile)											
PoE in 50 anni	Accelerazione (g)										
	Periodo (s)										
	0.0	0.1	0.15	0.2	0.3	0.4	0.5	0.75	1.0	1.5	2.0
2%	0.167	0.357	0.423	0.468	0.465	0.445	0.400	0.284	0.219	0.148	0.122
5%	0.129	0.275	0.331	0.356	0.350	0.334	0.292	0.211	0.163	0.110	0.088
10%	0.104	0.218	0.269	0.282	0.284	0.262	0.222	0.161	0.126	0.085	0.066
22%	0.080	0.168	0.205	0.214	0.207	0.187	0.156	0.111	0.087	0.058	0.042
30%	0.071	0.147	0.181	0.187	0.179	0.159	0.132	0.094	0.072	0.048	0.032
39%	0.063	0.131	0.160	0.166	0.158	0.138	0.113	0.078	0.059	0.038	0.026
50%	0.055	0.116	0.141	0.146	0.136	0.117	0.095	0.060	0.047	0.029	0.020
63%	0.048	0.101	0.121	0.124	0.116	0.096	0.076	0.047	0.035	0.021	0.014
81%	0.038	0.082	0.097	0.099	0.091	0.068	0.051	0.029	0.021	0.012	0.007

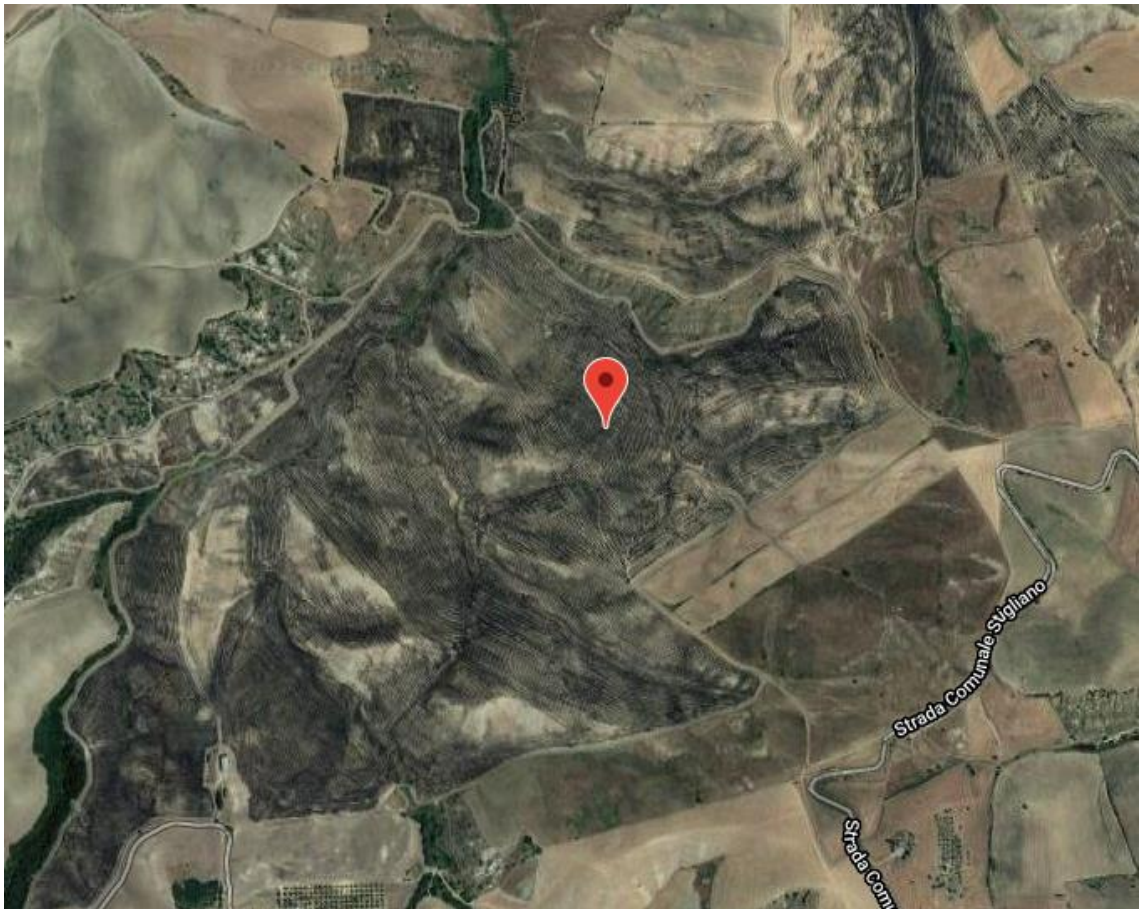
Sito in esame.

Sulla base delle (NTC 2018) di cui al DECRETO 17 gennaio 2018 "Aggiornamento Norme tecniche per le costruzioni" (GU n. 42 del 20-03-2018- Suppl. Ordinario), l'area in questione risulta caratterizzata dai seguenti parametri di risposta sismica locale:

Stato Limite	Tr [anni]	a_g [g]	Fo	Tc* [s]
Operatività (SLO)	30	0.039	2.433	0.281
Danno (SLD)	35	0.041	2.431	0.292
Salvaguardia vita (SLV)	332	0.094	2.595	0.420
Prevenzione collasso (SLC)	682	0.116	2.656	0.443
Periodo di riferimento per l'azione sismica:	35
