Comune	COMUNE DI CRACO (MT)	COD. RIF	G/139/08/A/01/PD	
Opera	PROGETTO PER LA REALIZZAZIONE DI UN IMPIANTO AGRIVOLTAICO DI POTENZA NOMINALE PARI A 19.958,40 kWp DENOMINATO "DI BENEDETTO 1" - UBICATO NEL COMUNE DI CRACO (MT) - REGIONE BASILICATA	ELABORATO	FILE	
Oggetto	PROGETTO DEFINITIVO RELAZIONE IDRAULICA	Categoria	N.°	
		PD	Scala	-----
		A.3.

PROGETTO PER LA REALIZZAZIONE DI UN IMPIANTO AGRIVOLTAICO DI
POTENZA NOMINALE PARI A 19.994,88 kWp DENOMINATO "DI
BENEDETTO 1" - UBICATO NEL COMUNE DI CRACO (MT) –
REGIONE BASILICATA

RELAZIONE IDRUALICA

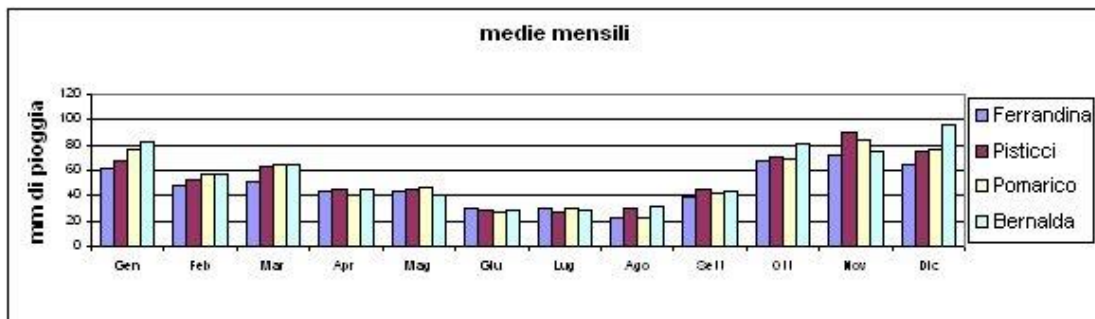
La maggior parte delle precipitazioni annue si verificano nei mesi autunno-invernali, generalmente da ottobre a febbraio, con valori medi mensili che non superano i 100 mm (Fig 6.5); il periodo estivo è invece caratterizzato da precipitazioni molto scarse che favoriscono l'essiccazione delle coltri superficiali dei terreni argillosi. In questo modo, le piogge immediatamente successive al periodo estivo trovano le condizioni ottimali per l'infiltrazione in profondità nelle coltri, attraverso le fratture prodotte nel terreno dal ritiro dei materiali argillosi essiccati.

Fig.6.5: precipitazioni medie mensili per le quattro stazioni di riferimento

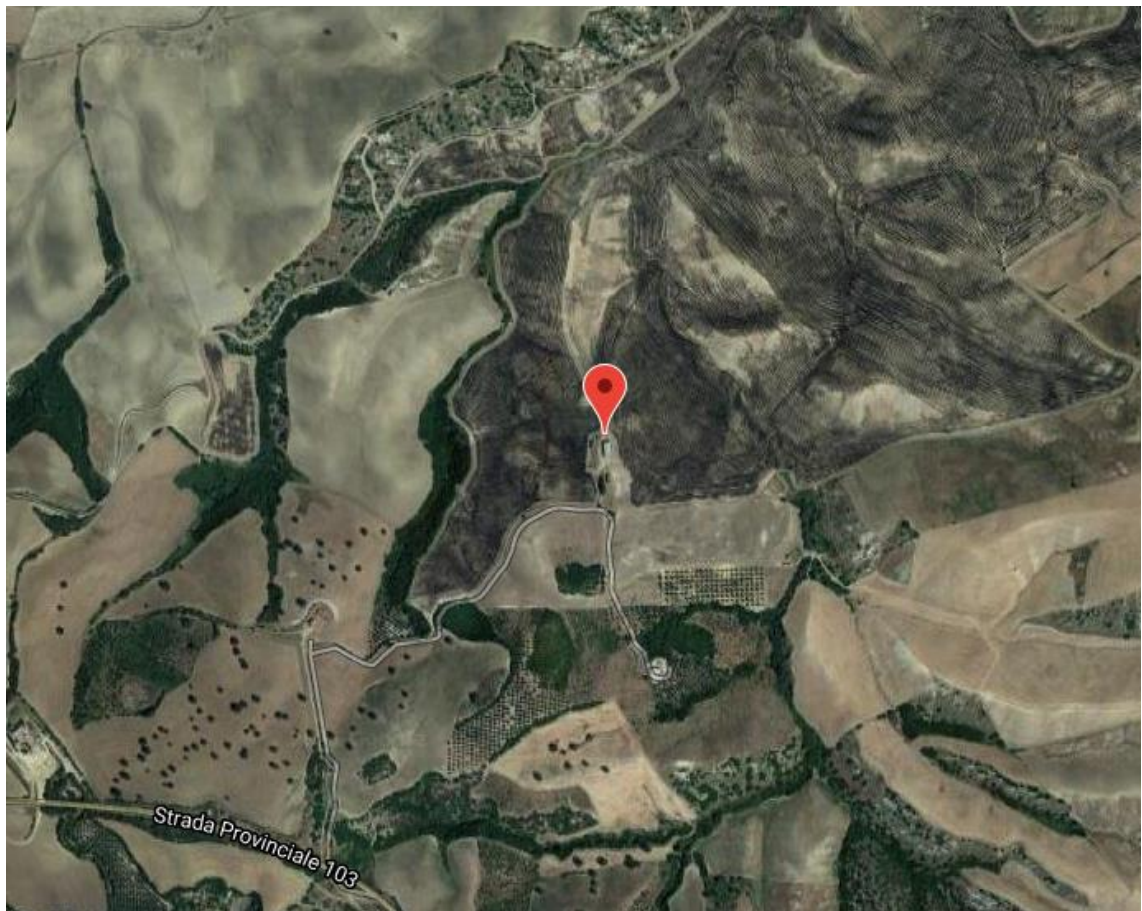
Sulla base delle (NTC 2018) di cui al DECRETO 17 gennaio 2018 "Aggiornamento Norme tecniche per le costruzioni" (GU n. 42 del 20-03-2018- Suppl. Ordinario), l'area in questione risulta caratterizzata dai seguenti parametri di risposta sismica locale:

Stato Limite	Tr [anni]	a_g [g]	Fo	Tc* [s]
Operatività (SLO)	30	0.039	2.432	0.281
Danno (SLD)	35	0.041	2.430	0.292
Salvaguardia vita (SLV)	332	0.094	2.597	0.420
Prevenzione collasso (SLC)	682	0.116	2.660	0.444
Periodo di riferimento per l'azione sismica:	35
