PROGETTO PER LA REALIZZAZIONE DI UN IMPIANTO AGRIVOLTAICO DI  
POTENZA NOMINALE PARI A 19.994,88 kWp DENOMINATO "MANCA  
DELLA SPINA" - UBICATO NEL COMUNE DI CRACO (MT) –  
REGIONE BASILICATA

# RELAZIONE GEOLOGICA

Eseguita su incarico di Ambra Solare 39 s.r.l., questa relazione riferisce i risultati di un'indagine geologica, geomorfologica ed idrogeologica, condotta in Località "**MANCA DELLA SPINA**", sita in agro di Craco (Matera).

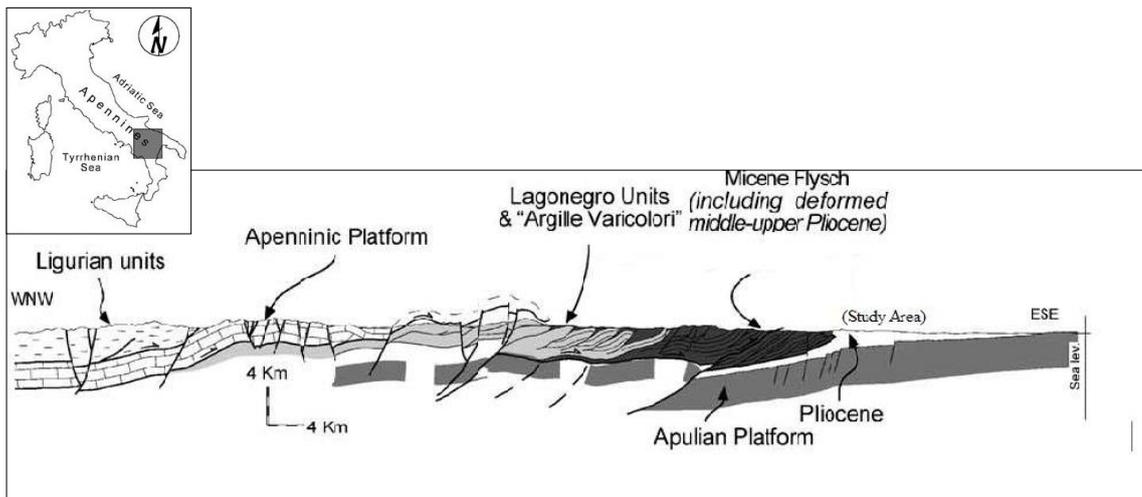
**Figura 1.** Sezione geologica dell'Appennino Meridionale (da Prosser et al., 1996)

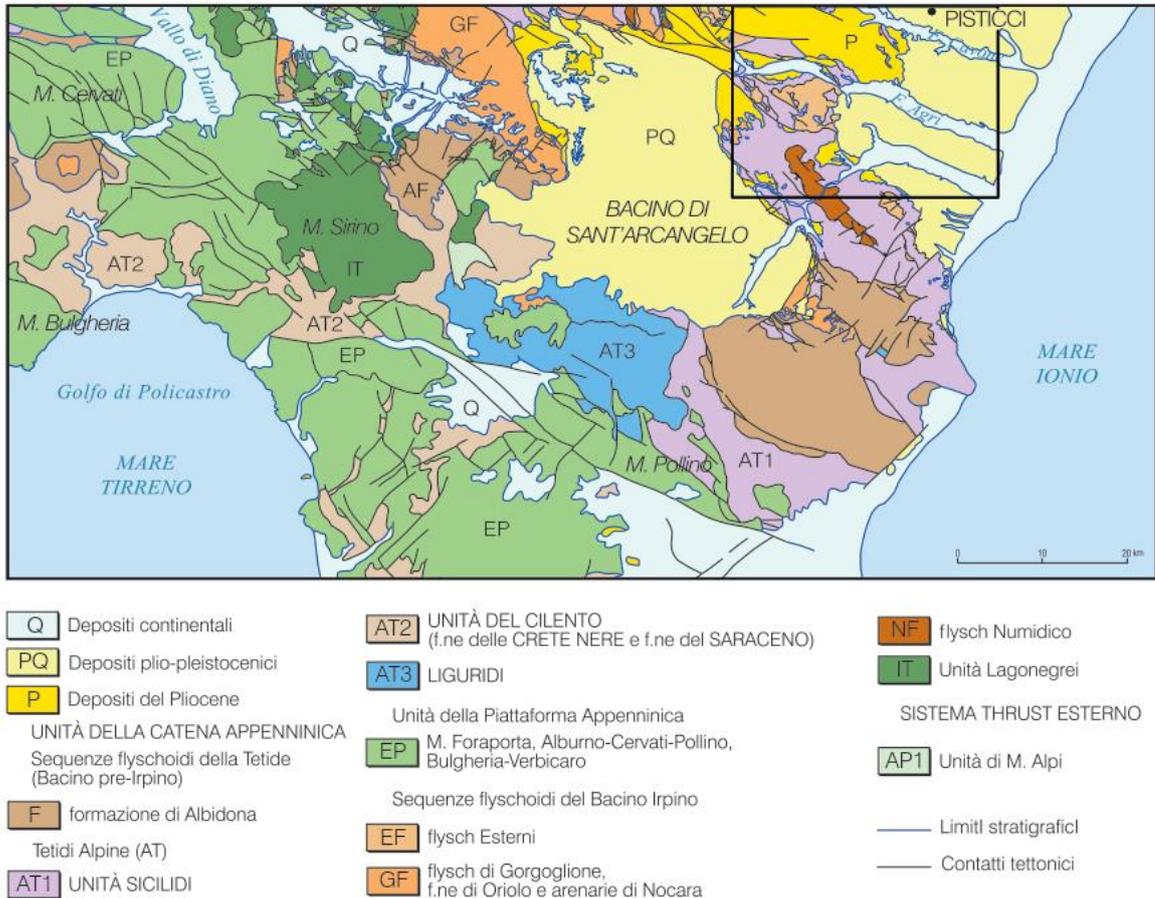
**Figura 2.** Schema di inquadramento regionale del settore campano-lucano dell'Appennino meridionale e del confine calabro-lucano (il riquadro evidenzia la posizione del Foglio 507 – Pisticci – della Carta geologica d'Italia scala 1:50.000, in cui rientra l'areale di interesse)

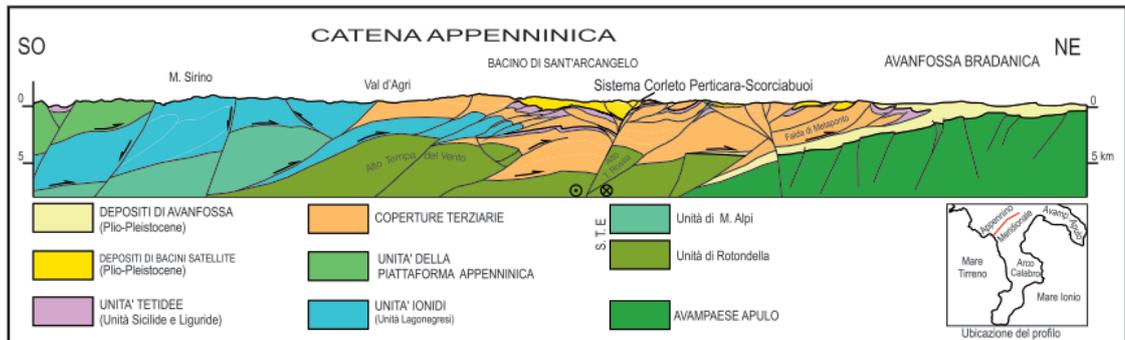
**Figura 3.** Sezione schematica attraverso l’Appennino Lucano e l’Avanfossa Bradanica, ricostruita da dati geologici di superficie e da dati dell’esplorazione petrolifera (da FINETTI et alii, 2005, modificato)

Sul versante appenninico, il cuneo alloctono della catena, inserito all’interno della successione pelitico-sabbiosa plio-pleistocenica dell’avanfossa, è stato denominato da OGNIBEN (1969) Falda di Metaponto (Fig. 3).

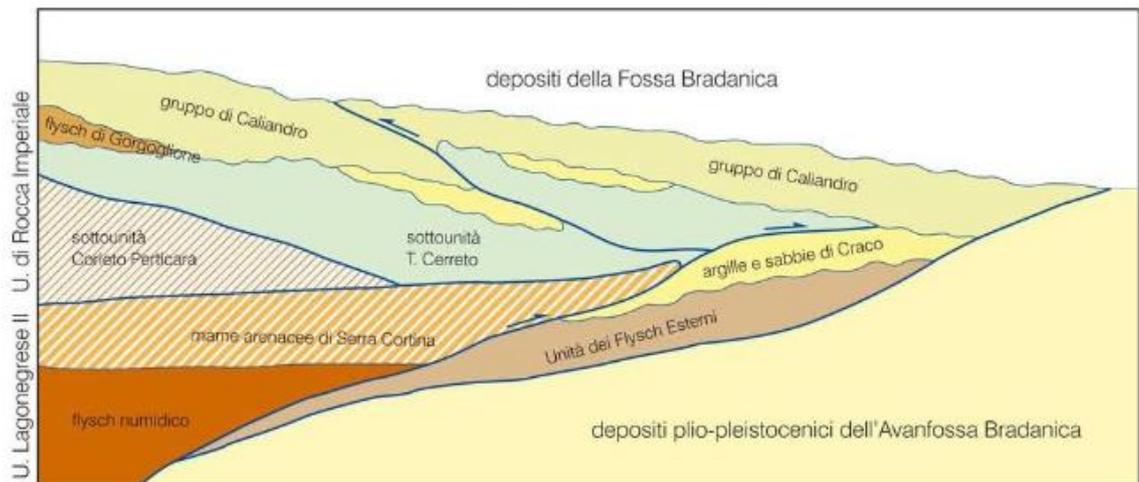
**Figura 4.** Schema dei rapporti tettonoci-stratigrafici nell'avanfossa bradanica

Nell’Appennino meridionale sono distinguibili almeno tre “cicli” sedimentari (Fig. 4): quello di Craco del Pliocene inferiore (Zancleano), esposto lungo la dorsale omonima, il ciclo di Calindro databile dallo Zancleano (parte alta) al Gelasiano, e quello di Sant’Arcangelo del Gelasiano-Ioniano. I primi due cicli corrispondono in parte all’Unità di Ariano (Zancleano-Piacenziano), ampiamente affiorante in Irpinia. I depositi relativi ai vari cicli ricoprono progressivamente aree sempre più interne dell’edificio a falde.

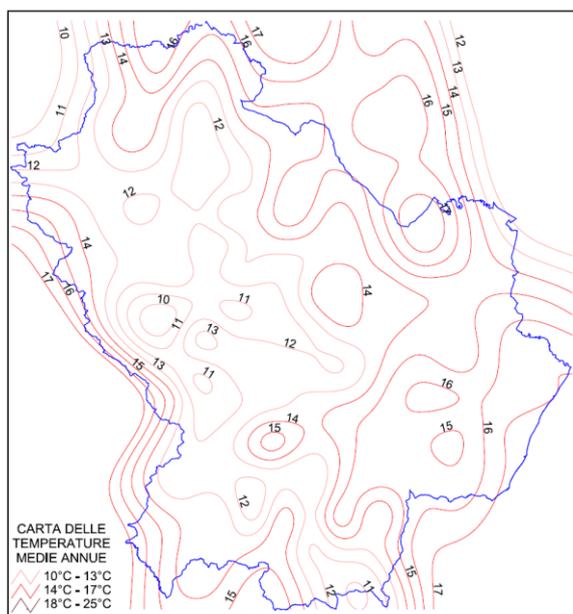
La distribuzione delle temperature medie annue è stata riportata nella figura sottostante, da questa è possibile dedurre che i valori caratterizzanti l'area esaminata ricadono tra i 15° e i 16° C.

Figura 6.2 Distribuzione delle isoterme in Basilicata (piano AdB Regione Basilicata anno 2011)

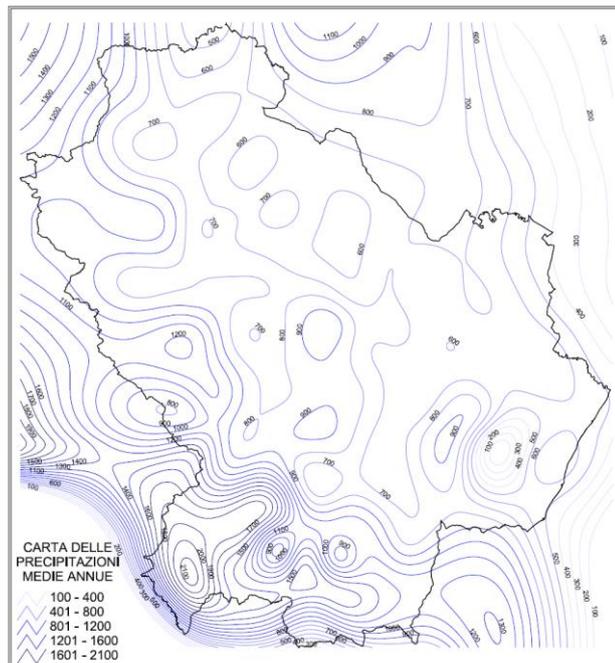
Figura 6.3 Distribuzione delle isoiete in Basilicata (piano AdB Regione Basilicata anno 2011)

Dalla osservazione della carta delle distribuzioni pluviometriche annuali nella Regione Basilicata si denota che la zona grossomodo corrispondente all'area studiata rientra nella sua interezza tra le isoiete 600 e 650.

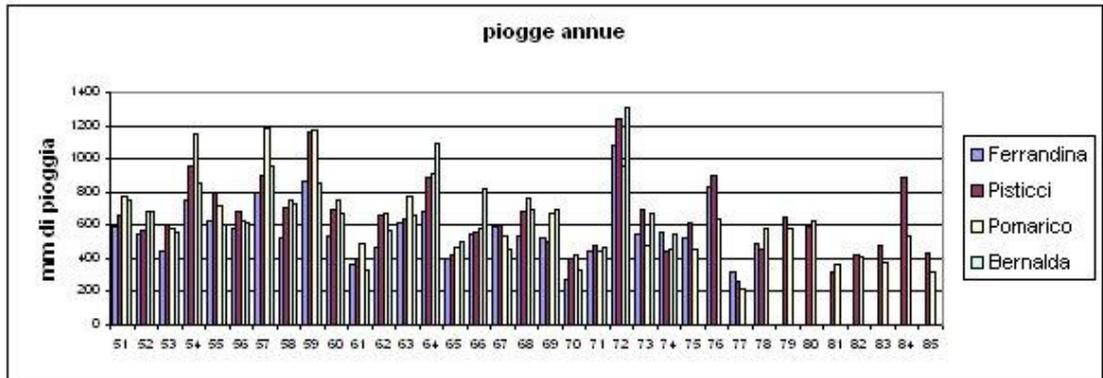
Un resoconto più dettagliato ci è fornito dal grafico riportante i millimetri di pioggia registrati alle stazioni pluviometriche site nelle vicinanze di Craco: Ferrandina, Pisticci, Pomarico e Bernalda; gli apparati di misura sono posti rispettivamente alle quote 496 m s.l.m., 364 m s.l.m., 455 m s.l.m. e 127 m s.l.m.:

Fig. 6.4: precipitazioni totali annue per le quattro stazioni di riferimento

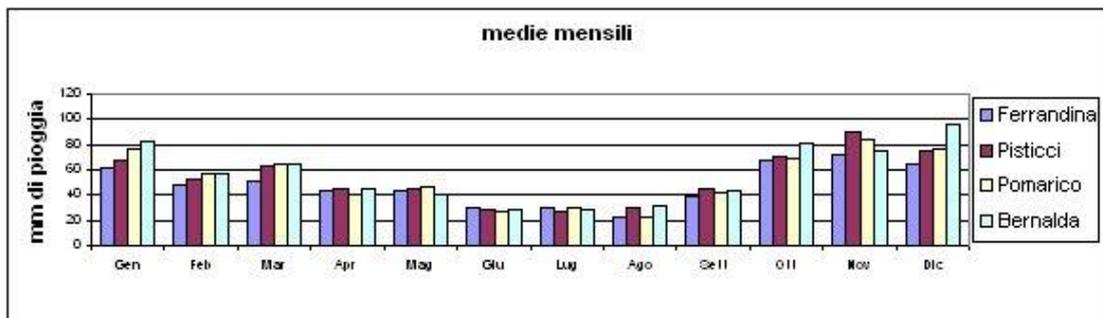
La maggior parte delle precipitazioni annue si verificano nei mesi autunno-invernali, generalmente da ottobre a febbraio, con valori medi mensili che non superano i 100 mm (Fig 6.5); il periodo estivo è invece caratterizzato da precipitazioni molto scarse che favoriscono l'essiccazione delle coltri superficiali dei terreni argillosi. In questo modo, le piogge immediatamente successive al periodo estivo trovano le condizioni ottimali per l'infiltrazione in profondità nelle coltri, attraverso le fratture prodotte nel terreno dal ritiro dei materiali argillosi essiccati.

Fig.6.5: precipitazioni medie mensili per le quattro stazioni di riferimento

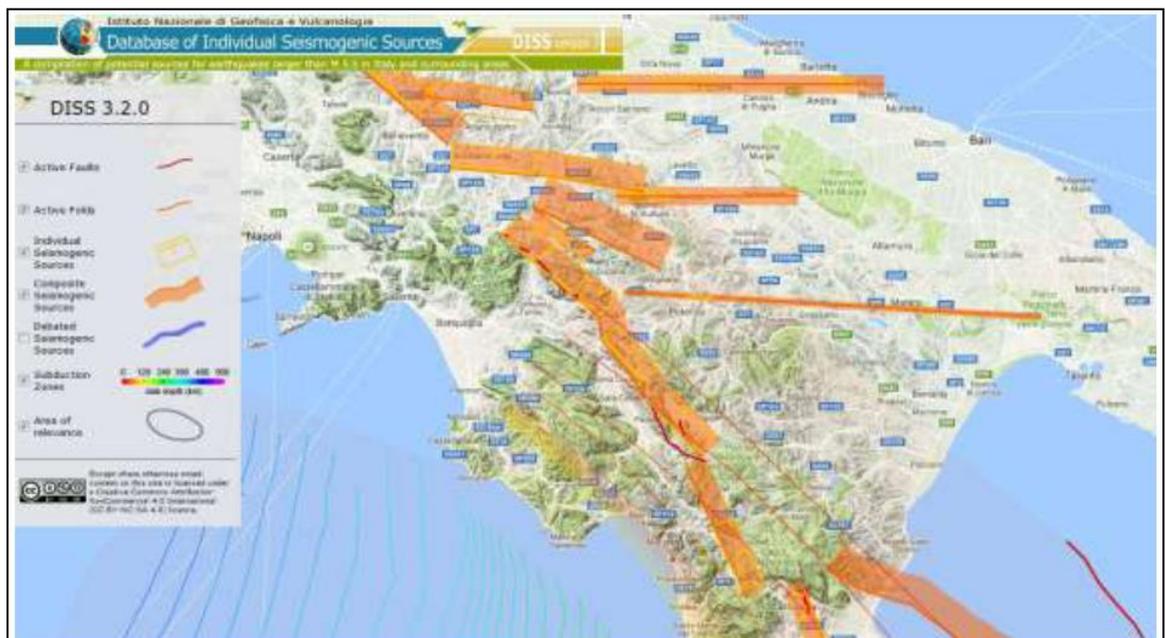
Figura 8.1 Distribuzione delle maggiori strutture sismogenetiche riconosciute nell'Appennino Meridionale  
FONTE: <http://diss.rm.ingv.it/dissGM/>

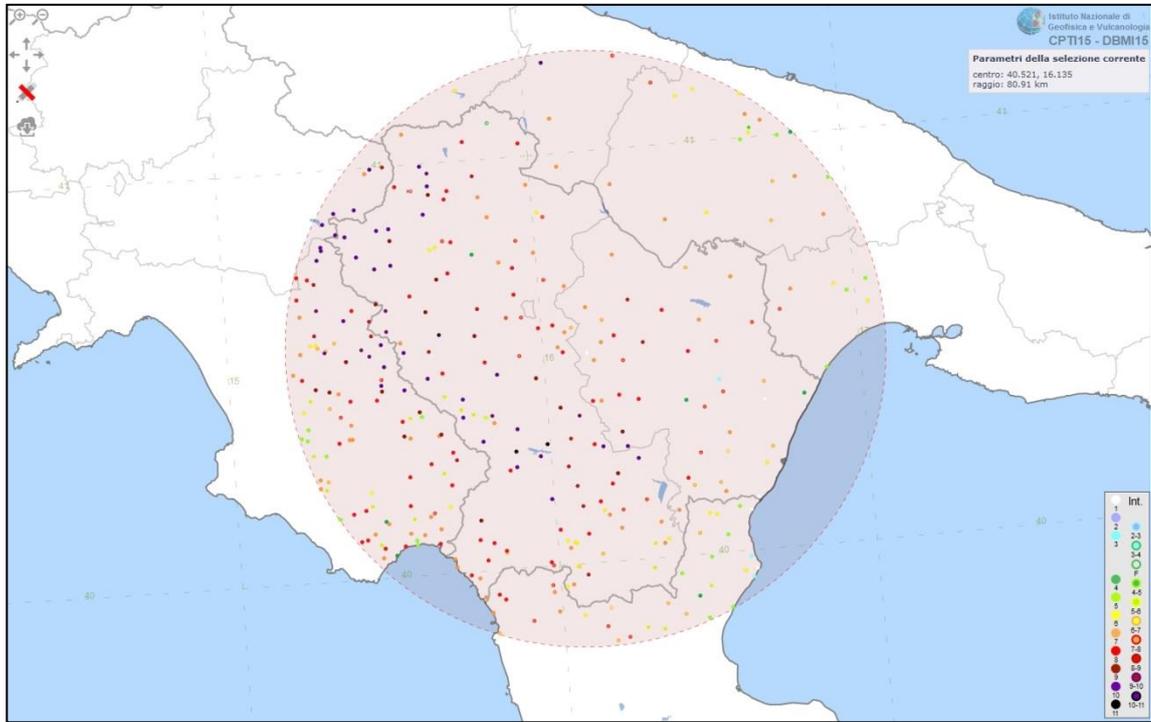
Figura 8.2. Distribuzione degli epicentri dei principali terremoti che hanno interessato la Basilicata (fonte INGV)

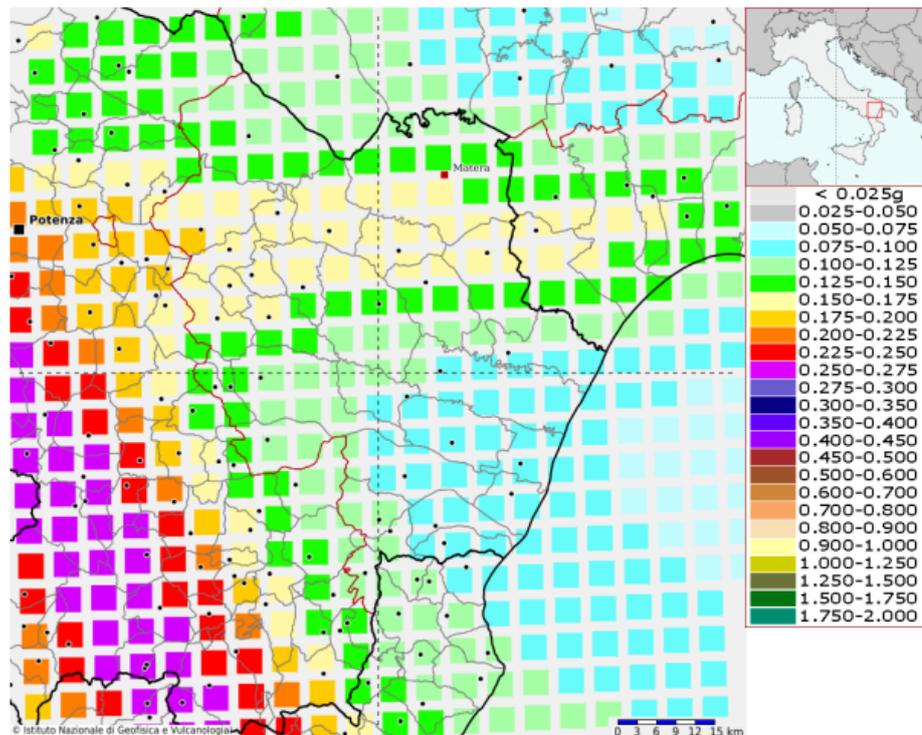
La mappa rappresenta il modello di pericolosità sismica per l'Italia e i diversi colori indicano il valore di scuotimento (PGA = Peak Ground Acceleration; accelerazione di picco del suolo, espressa in termini di g, l'accelerazione di gravità) atteso con una probabilità di eccedenza pari al 10% in 50 anni su suolo rigido (classe A, Vs30 > 800 m/s) e pianeggiante.

Le coordinate selezionate individuano un nodo della griglia di calcolo identificato con l'ID 35010 (posto al centro della mappa). Per ogni nodo della griglia sono disponibili numerosi parametri che descrivono la pericolosità sismica, riferita a diversi periodi di ritorno e diverse accelerazioni spettrali.

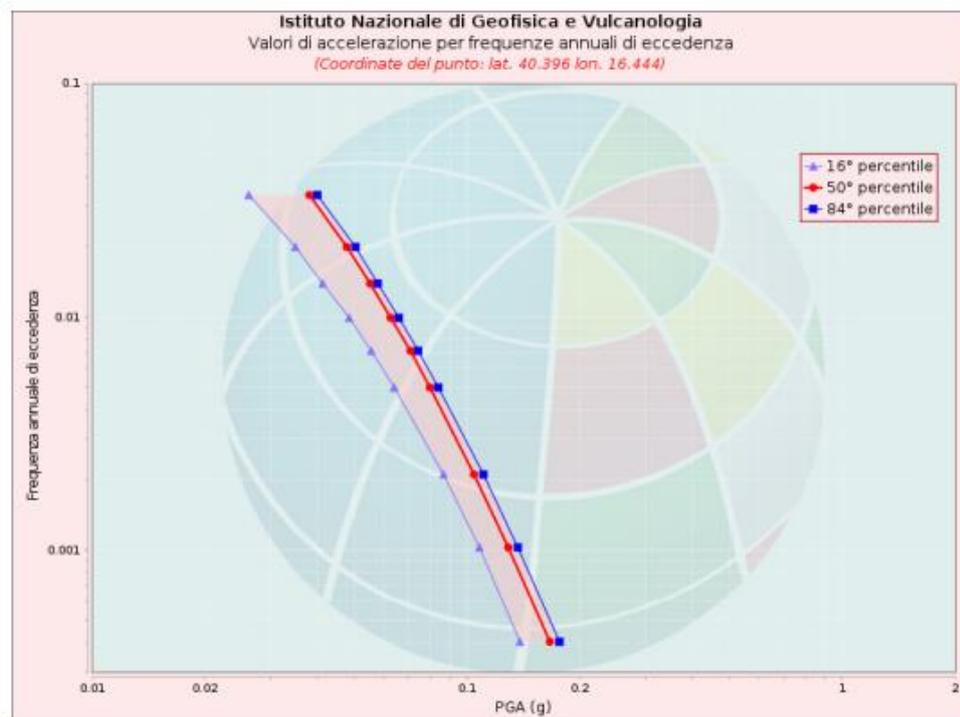
La pericolosità è l'insieme dei valori di scuotimento (in questo caso per la PGA) per diverse frequenze annuali di eccedenza (valore inverso del periodo di ritorno). La tabella riporta i valori mostrati nel grafico, relativi al valore mediano (50mo percentile) ed incertezza, espressa attraverso il 16° e l'84° percentile.

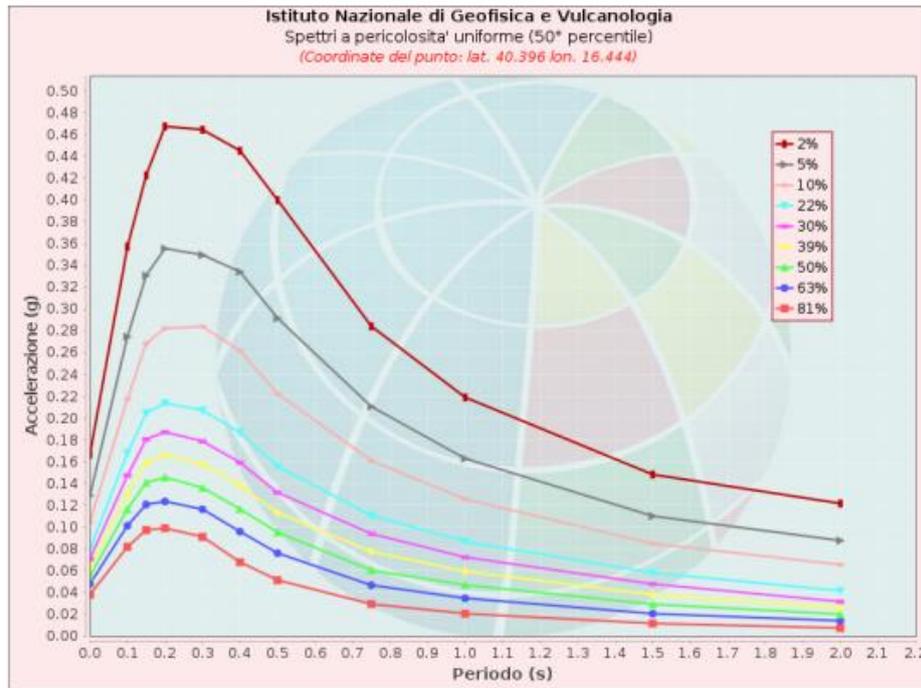
Gli spettri indicano i valori di scuotimento calcolati per 11 periodi spettrali, compresi tra 0 e 2 secondi. La PGA corrisponde al periodo pari a 0 secondi. Il grafico è relativo alle stime mediane (50mo percentile) proposte dal modello di pericolosità. I diversi spettri nel grafico sono relativi a diverse probabilità di eccedenza (PoE) in 50 anni. La tabella riporta i valori mostrati nel grafico.

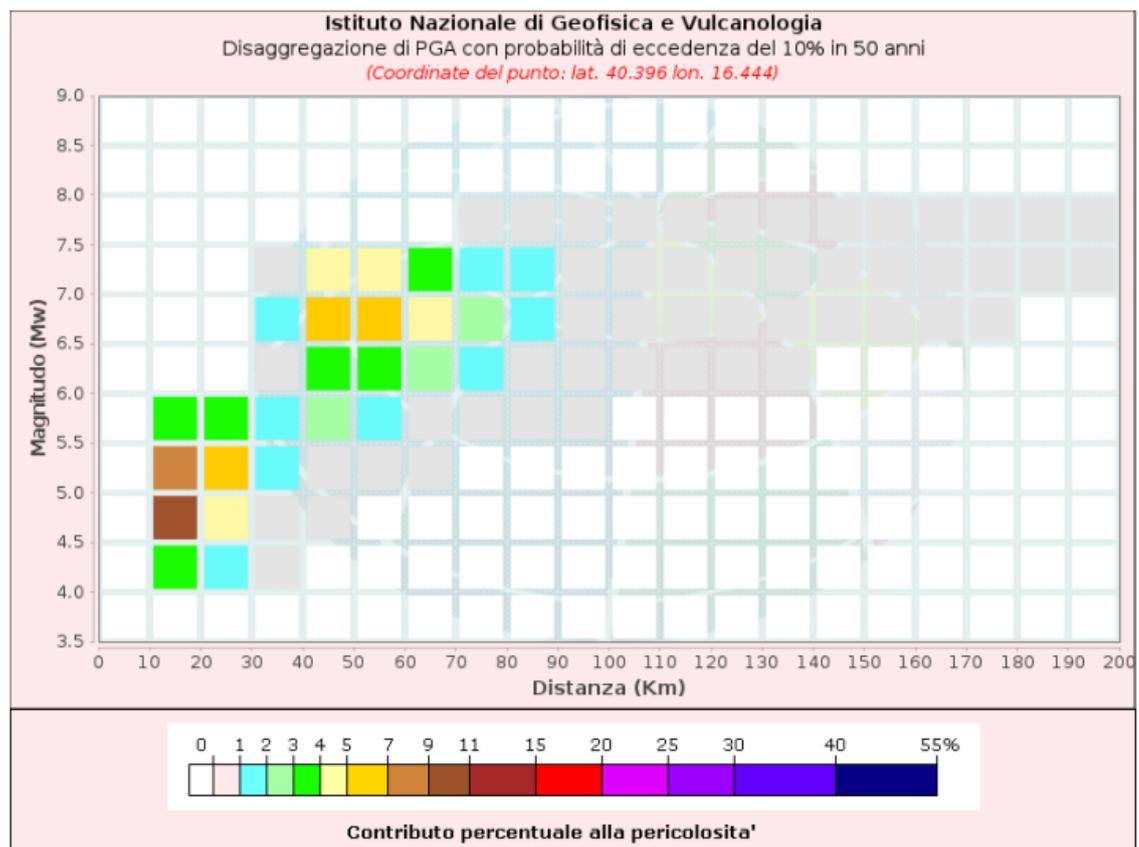
Il grafico rappresenta il contributo percentuale delle possibili coppie di valori di magnitudo-distanza epicentrale alla pericolosità del nodo, rappresentata in questo caso dal valore della PGA mediana, per una probabilità di eccedenza del 10% in 50 anni. La tabella riporta i valori mostrati nel grafico ed i valori medi di magnitudo, distanza ed epsilon.

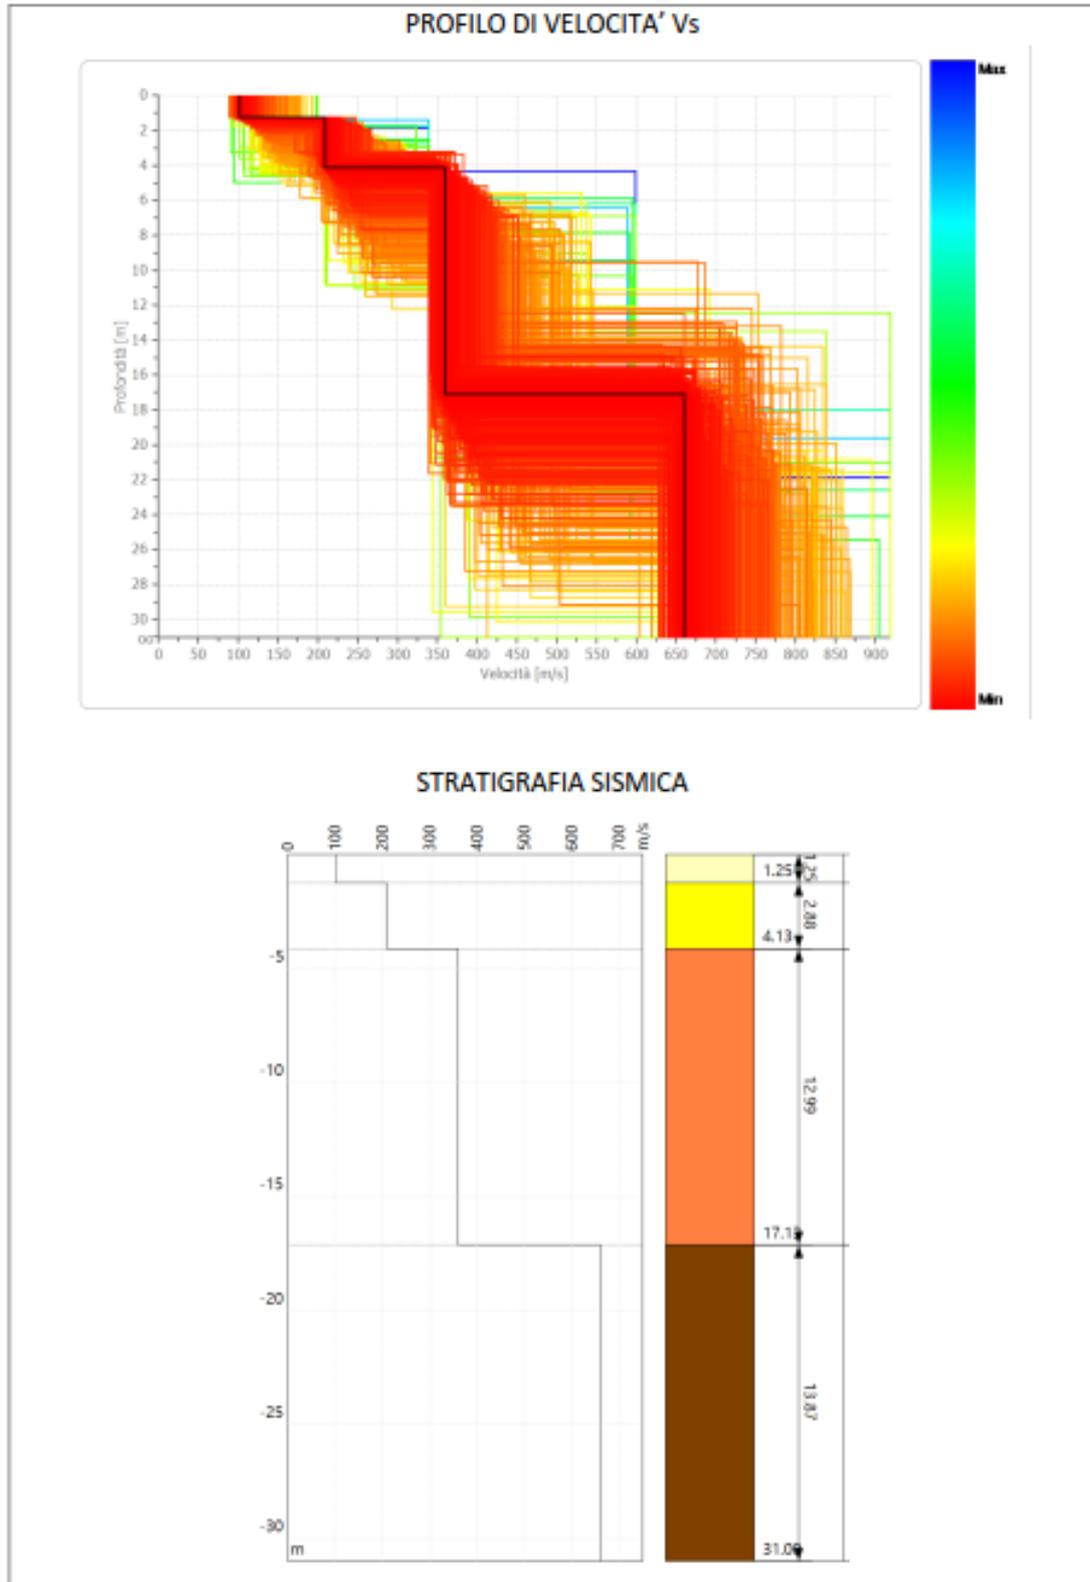
Il profilo di velocità delle onde di taglio risultante dall'indagine **MASW 1**, evidenzia la presenza di quattro unità geosismiche di cui di seguito si procede a darne una interpretazione basata sui valori delle velocità delle onde sismiche misurate, ma la cui lettura deve essere effettuata anche in relazione alla situazione litologica e stratigrafica locale:

- **primo sismostrato** costituito da terreno vegetale e primo sottosuolo alterato, con spessore medio di circa 1.25 m, Vs di **101 m/s**, con medio-bassa rigidità sismica;
- **secondo sismostrato** mediamente addensato, con spessore medio di circa 2.88 m e Vs di **209 m/s**, con media rigidità sismica;
- **terzo sismostrato** addensato, con spessore medio di circa 12.99 m e Vs di **359 m/s**, con buona rigidità sismica;
- **i sismostrati sottostanti** sono caratterizzati da Vs superiori a **660 m/s**, alta rigidità sismica e non producono contrasti di impedenza sismica significativi.

In maniera riassuntiva si riportano di seguito le figure del sismostrato rilevato nell'area e la sua classificazione di suolo.

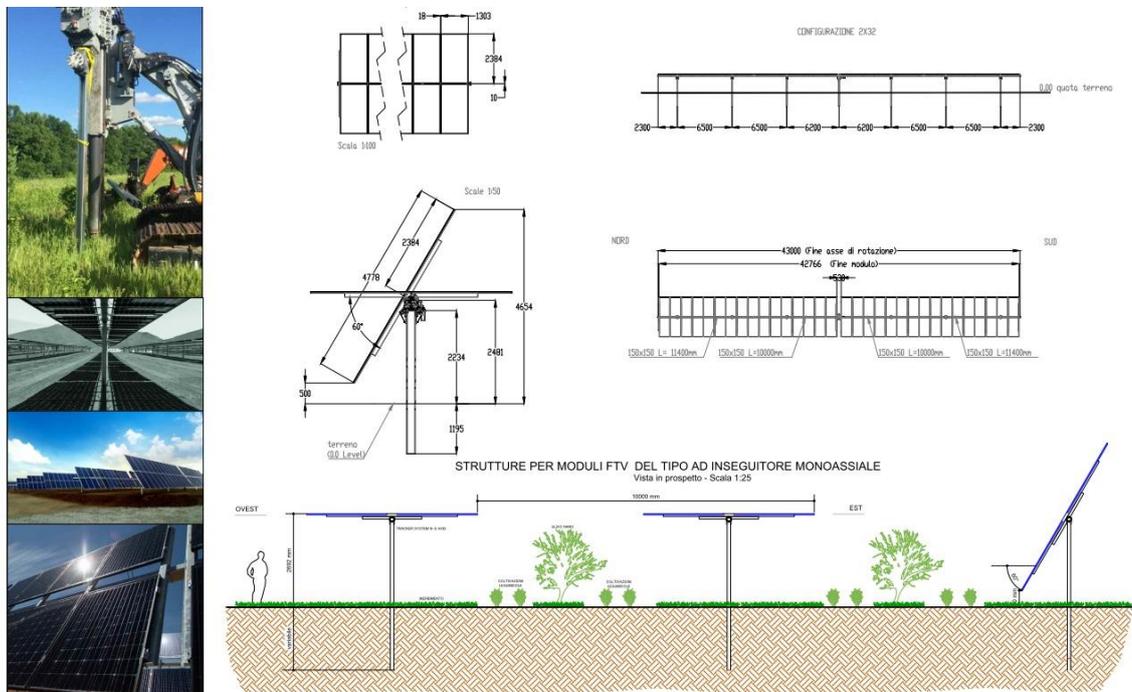
Le lavorazioni previste in progetto consistono essenzialmente nel posizionamento su terreno di pannelli fotovoltaici supportati da moduli metallici, pertanto non prevedono in alcun modo sbancamenti o importanti movimentazioni di terreno che determinino variazioni della morfologia dei luoghi.

Fig. 10.1 immagini esemplificative dei moduli di montaggio dell'impianto di progetto
