PROGETTO DI FATTIBILITA' TECNICA ED ECONOMICA

LINEA COSENZA - PAOLA / S. LUCIDO
NUOVA LINEA AV SALERNO - REGGIO CALABRIA
RADDOPPIO COSENZA - PAOLA / S. LUCIDO

STUDIO DI IMPATTO AMBIENTALE
 Carta di sintesi degli impatti - Tav. 2 di 2

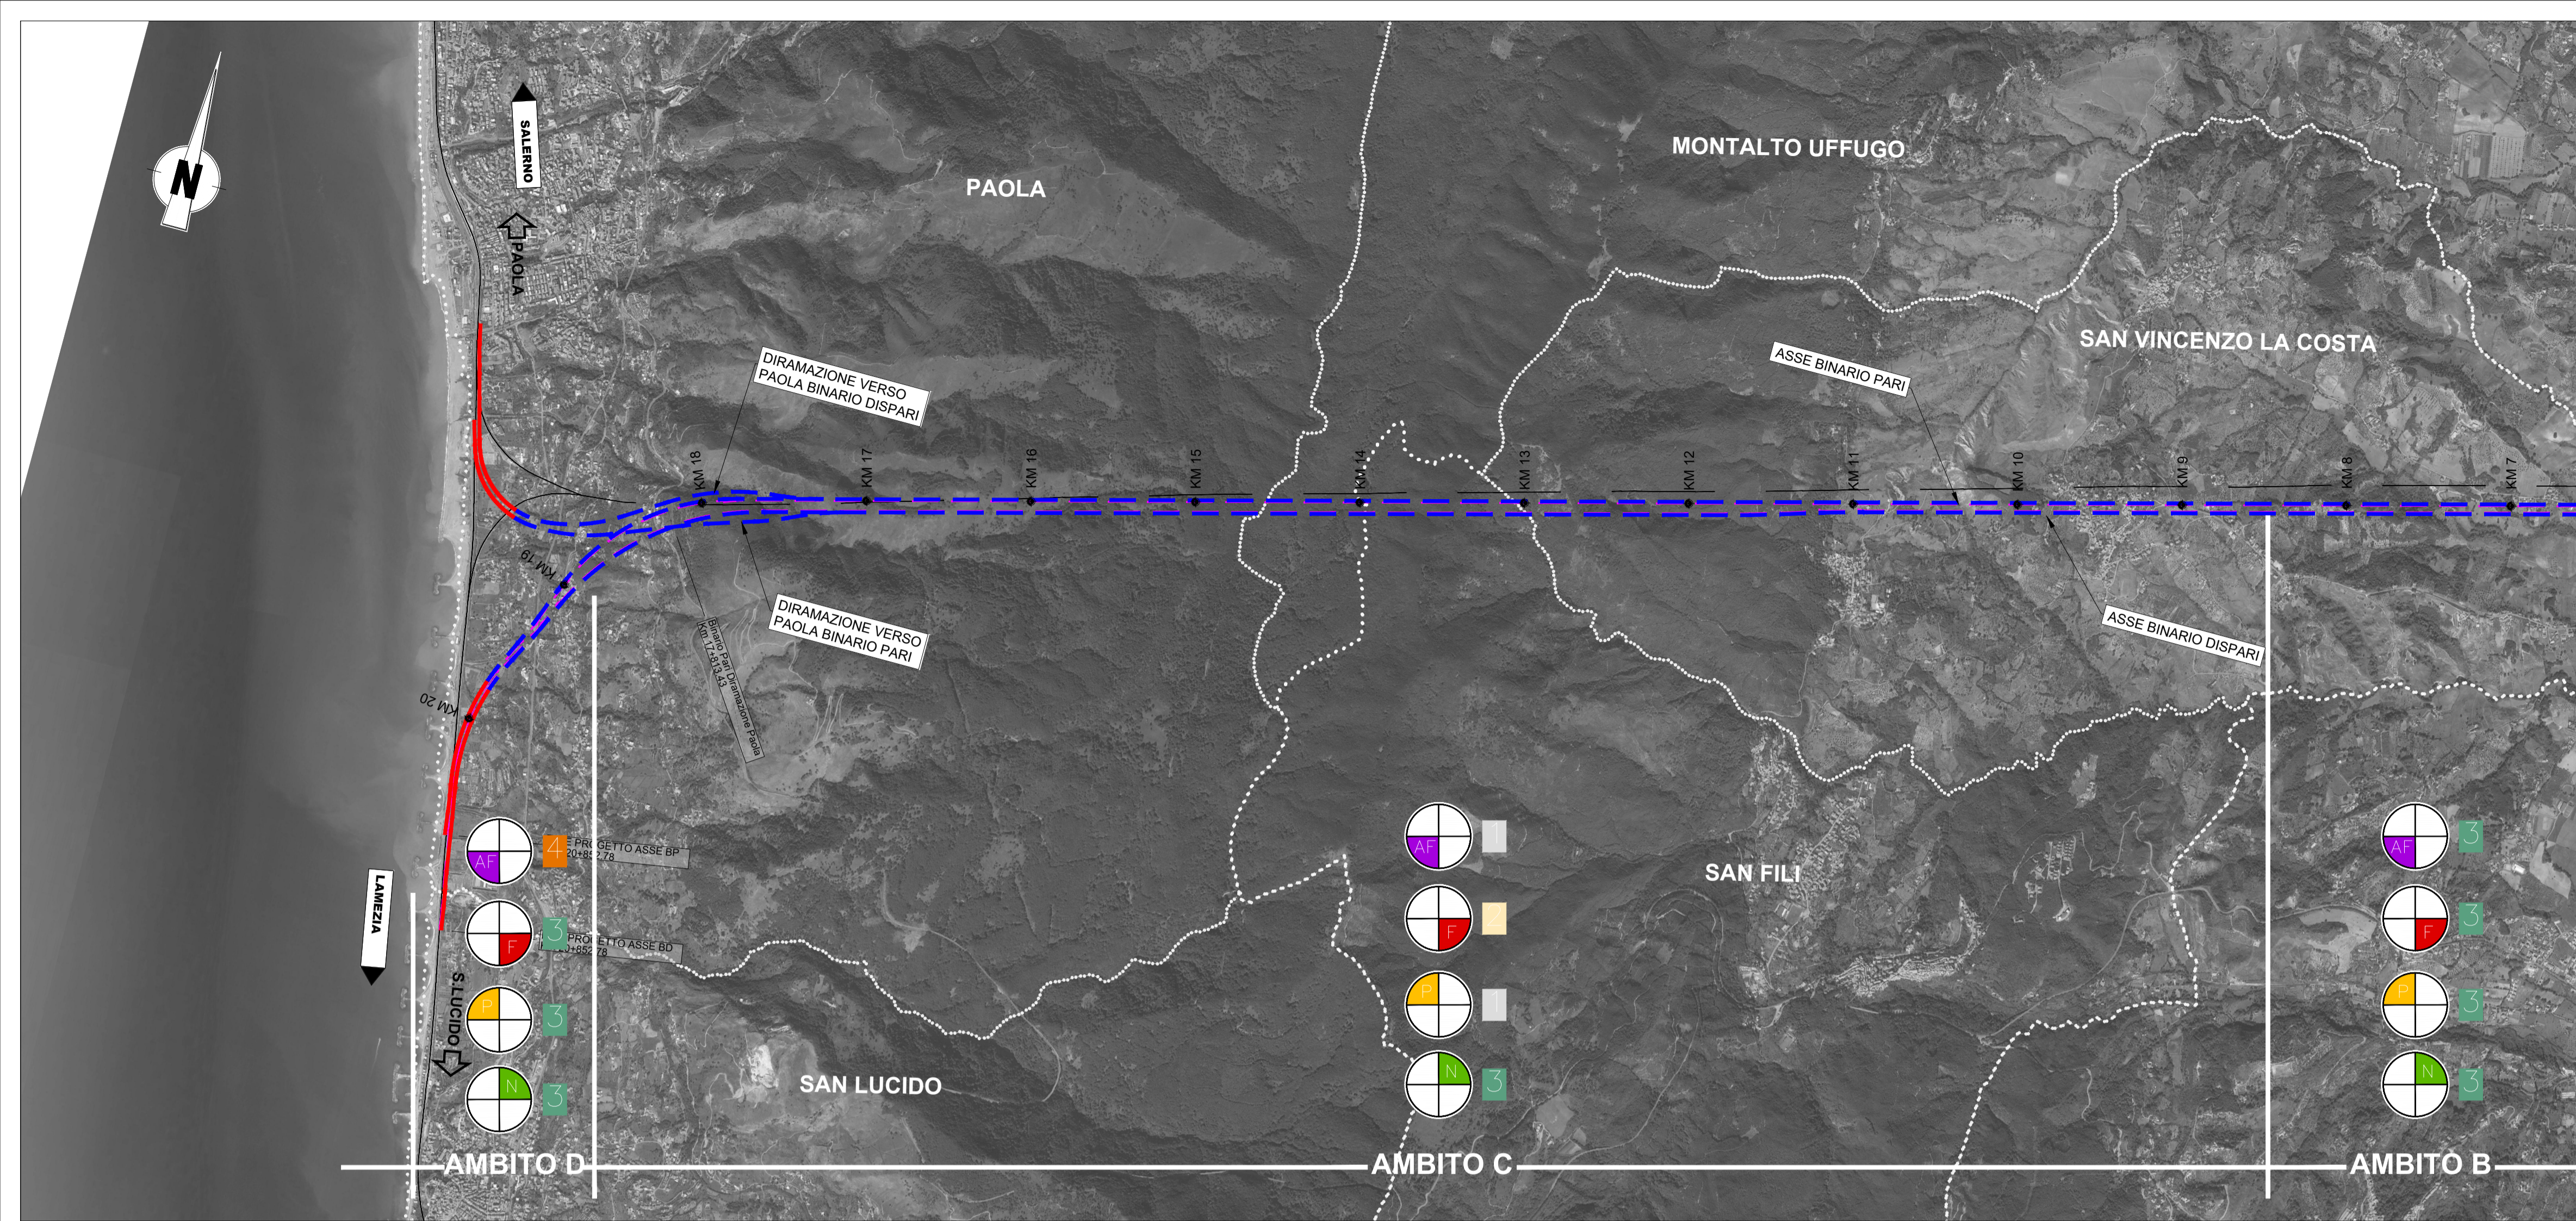
- Tratti all'aperto
- Tratti in galleria
- Linea alta velocità
- Linea esistente
- Confini comunali

1	Assenza di interferenza
2	Interferenza non significativa
3	Interferenza mitigata con intervento/ottimizzazione progettuale
4	Interferenza oggetto di monitoraggio ambientale
5	Interferenza residua
