UTILIZZO IDROPOTABILE DELLE ACQUE
DELL'INVASO DI CAMPOLATTARO E
POTENZIAMENTO DELL'ALIMENTAZIONE
POTABILE PER L'AREA BENEVENTANA

STUDIO DI IMPATTO AMBIENTALE

Revisione	Data	Descrizione	Redatto	Controllato	Approvato
0	Giugno 2021	EMISSIONE			
<p>TITOLO :</p> <p style="text-align: center;">VOLUME 4</p> <p style="text-align: center;">PAESAGGIO</p> <p style="text-align: center;">RENDER</p> <p style="text-align: center;">FOTOINSERIMENTO OPERA DI PRESA</p> <p>Allegato TAV.V4.22.1</p>					
<p>Progettazione:</p> <p style="text-align: center;">VIANINI LAVORI S.p.A.</p> <p style="text-align: center;">FINALEA ingegneria srl</p>			<p>Revisione: 0 Scala:</p>

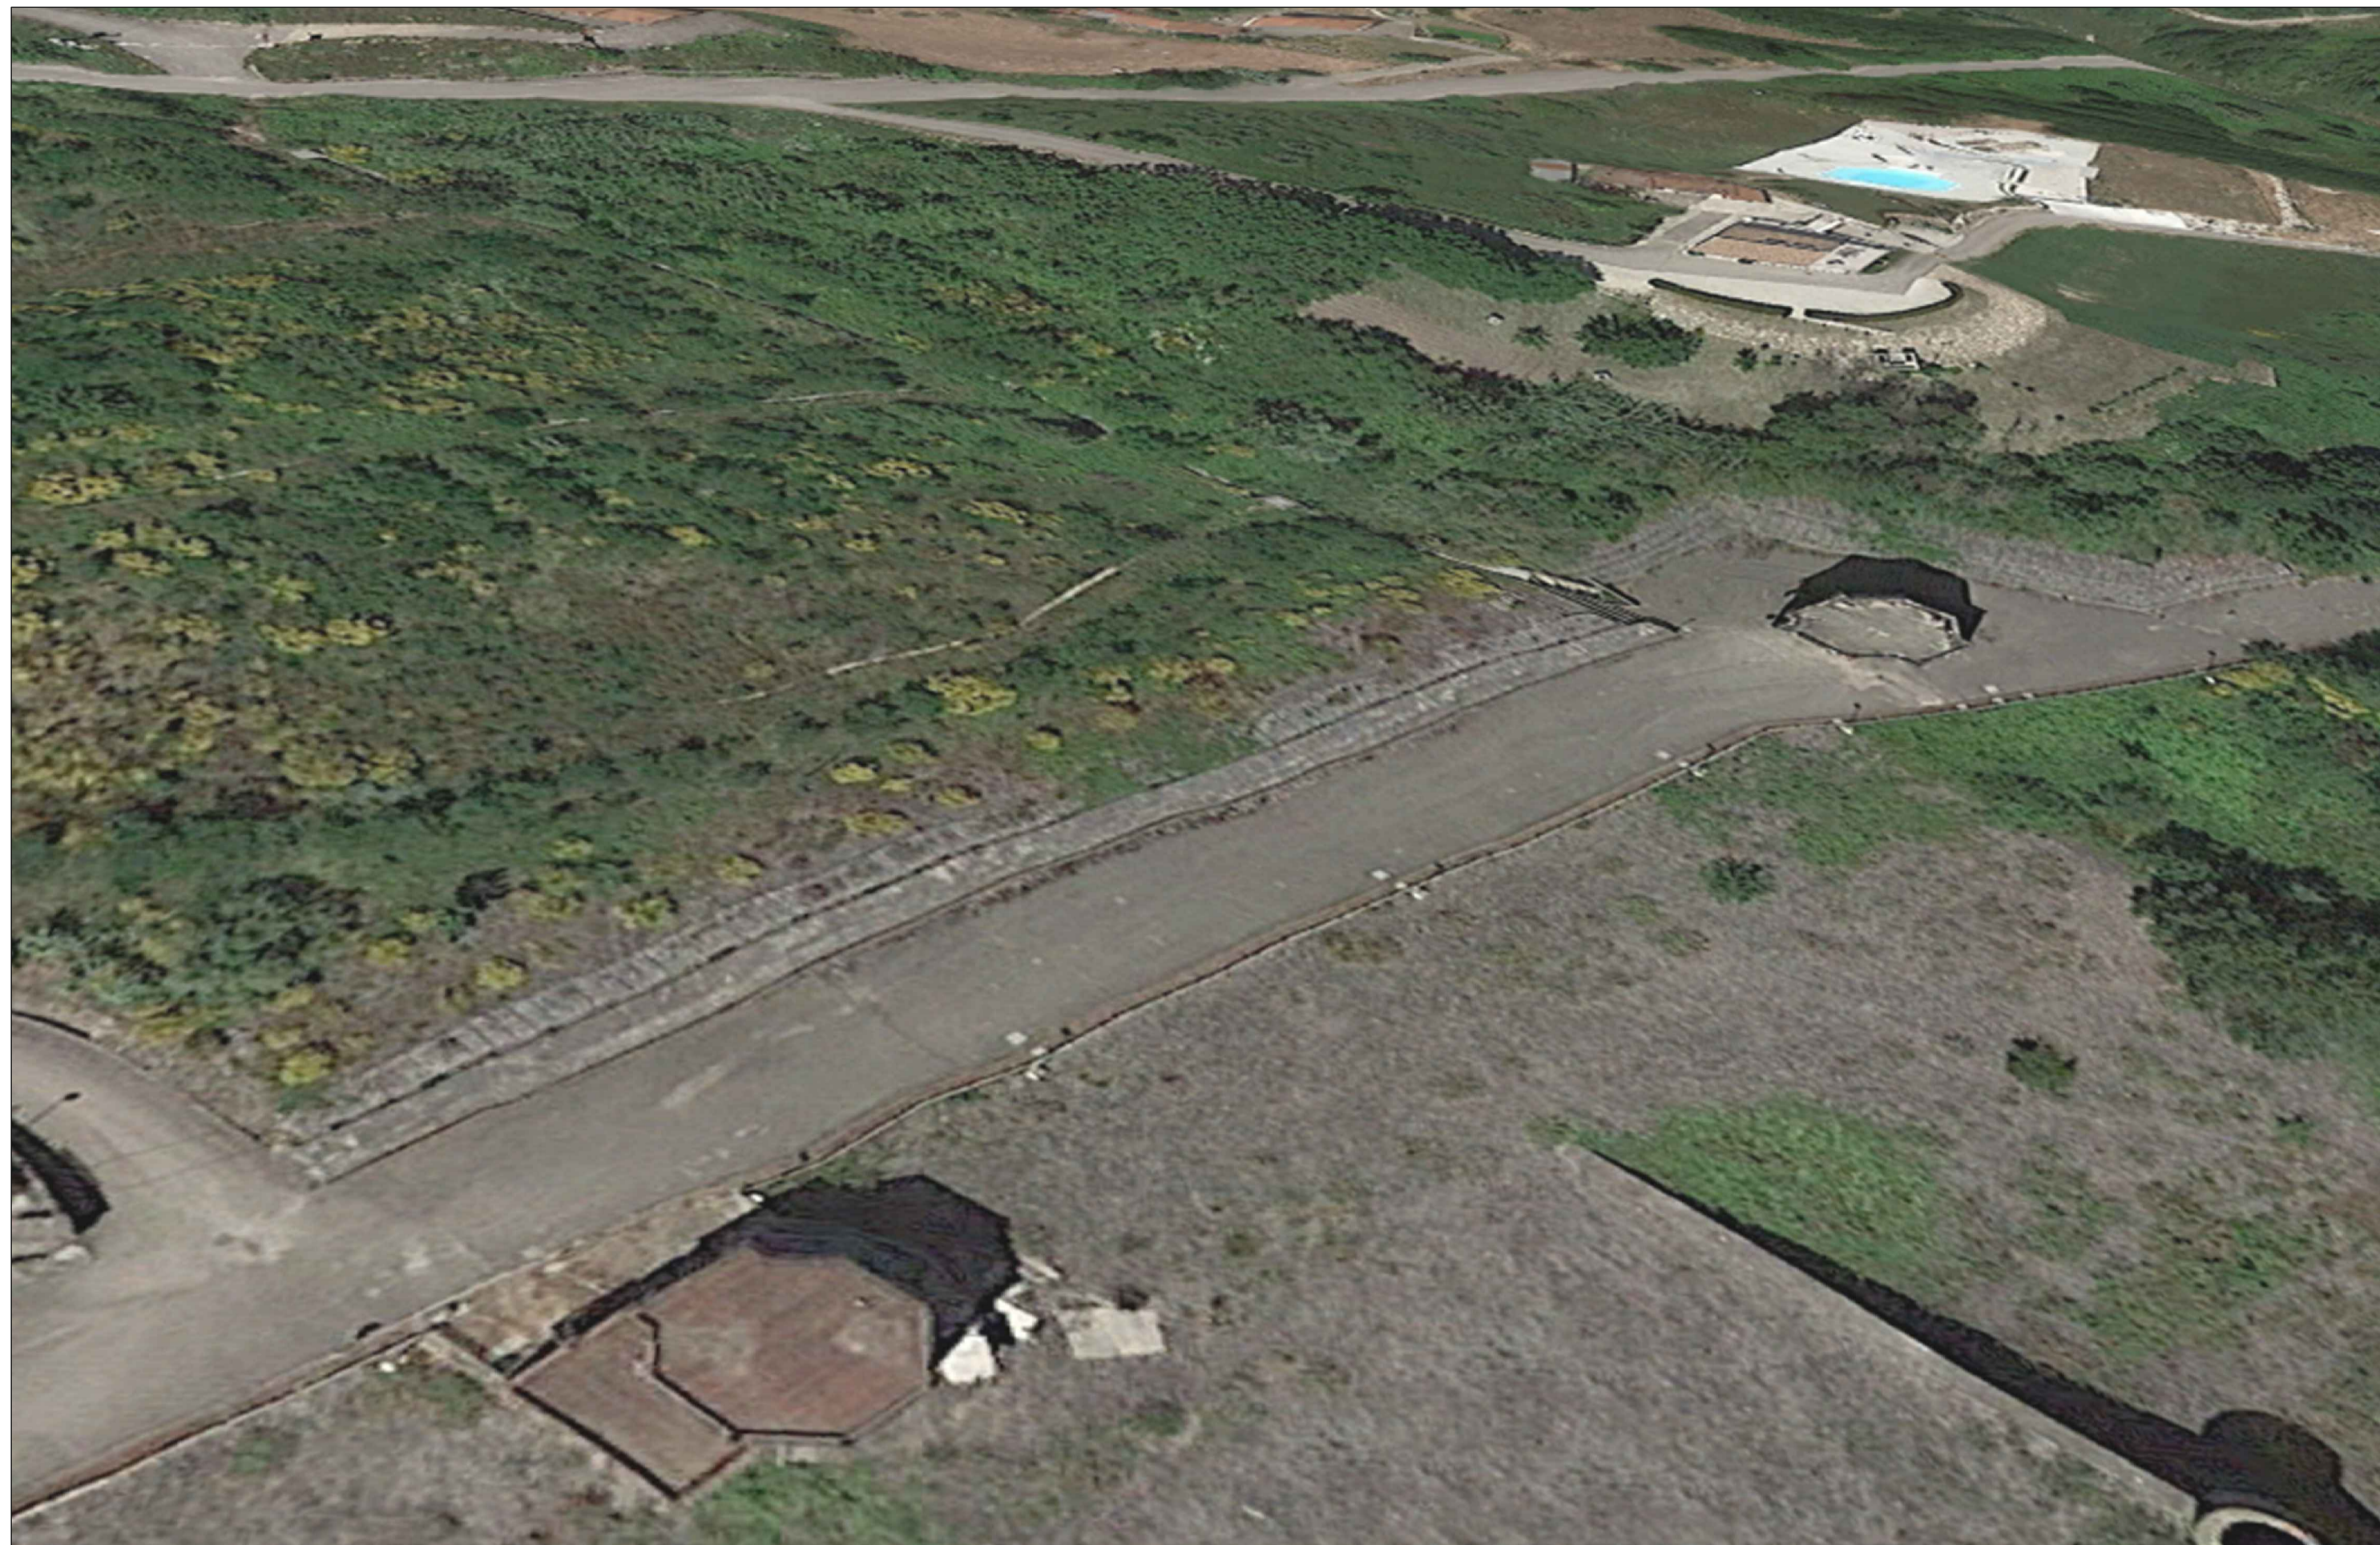
STATO DI FATTO

Le opere di presa non sono visibili da alcun punto di vista minimamente frequentato.
Per questo motivo la vista è stata impostata su un'immagine che, pur essendo di bassa qualità, consente di individuare l'opera integrata nel contesto in cui si andrà ad inserire.

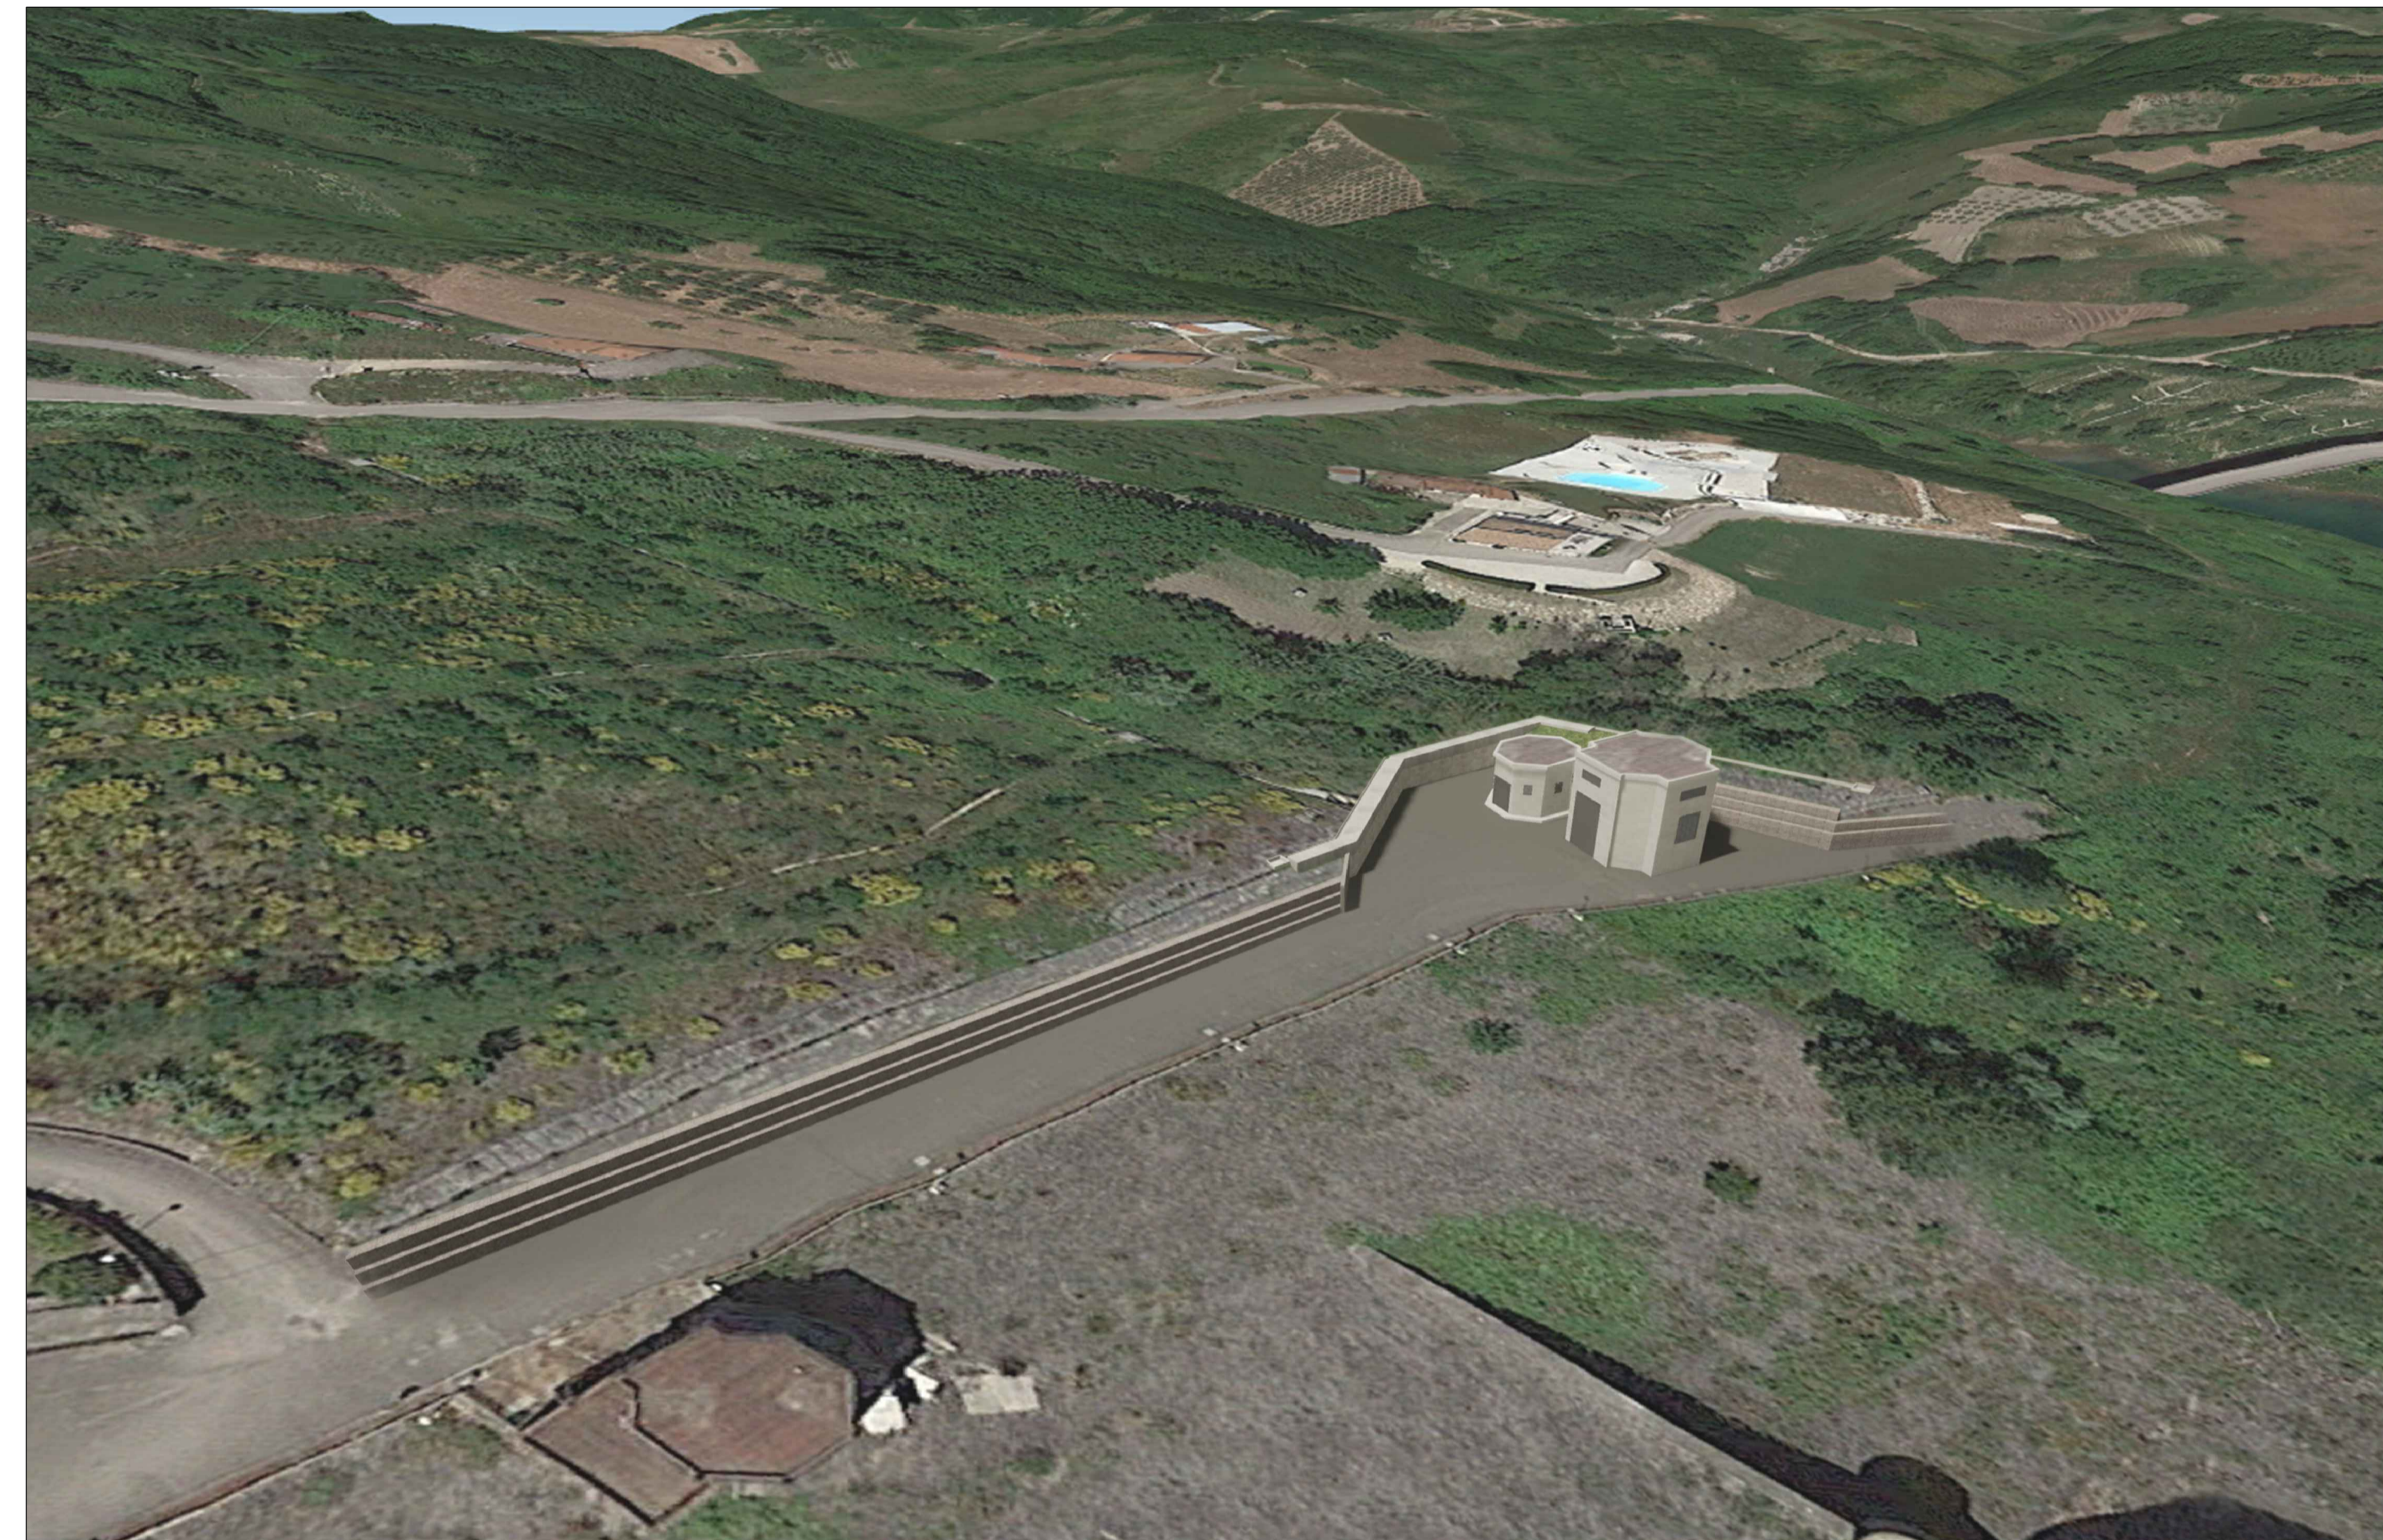
OPERA REALIZZATA

La realizzazione di questa opera determina una modifica morfologica dell'area interessata, che consiste nella realizzazione di un piazzale e nella realizzazione di opere di sostegno delle scarpate.

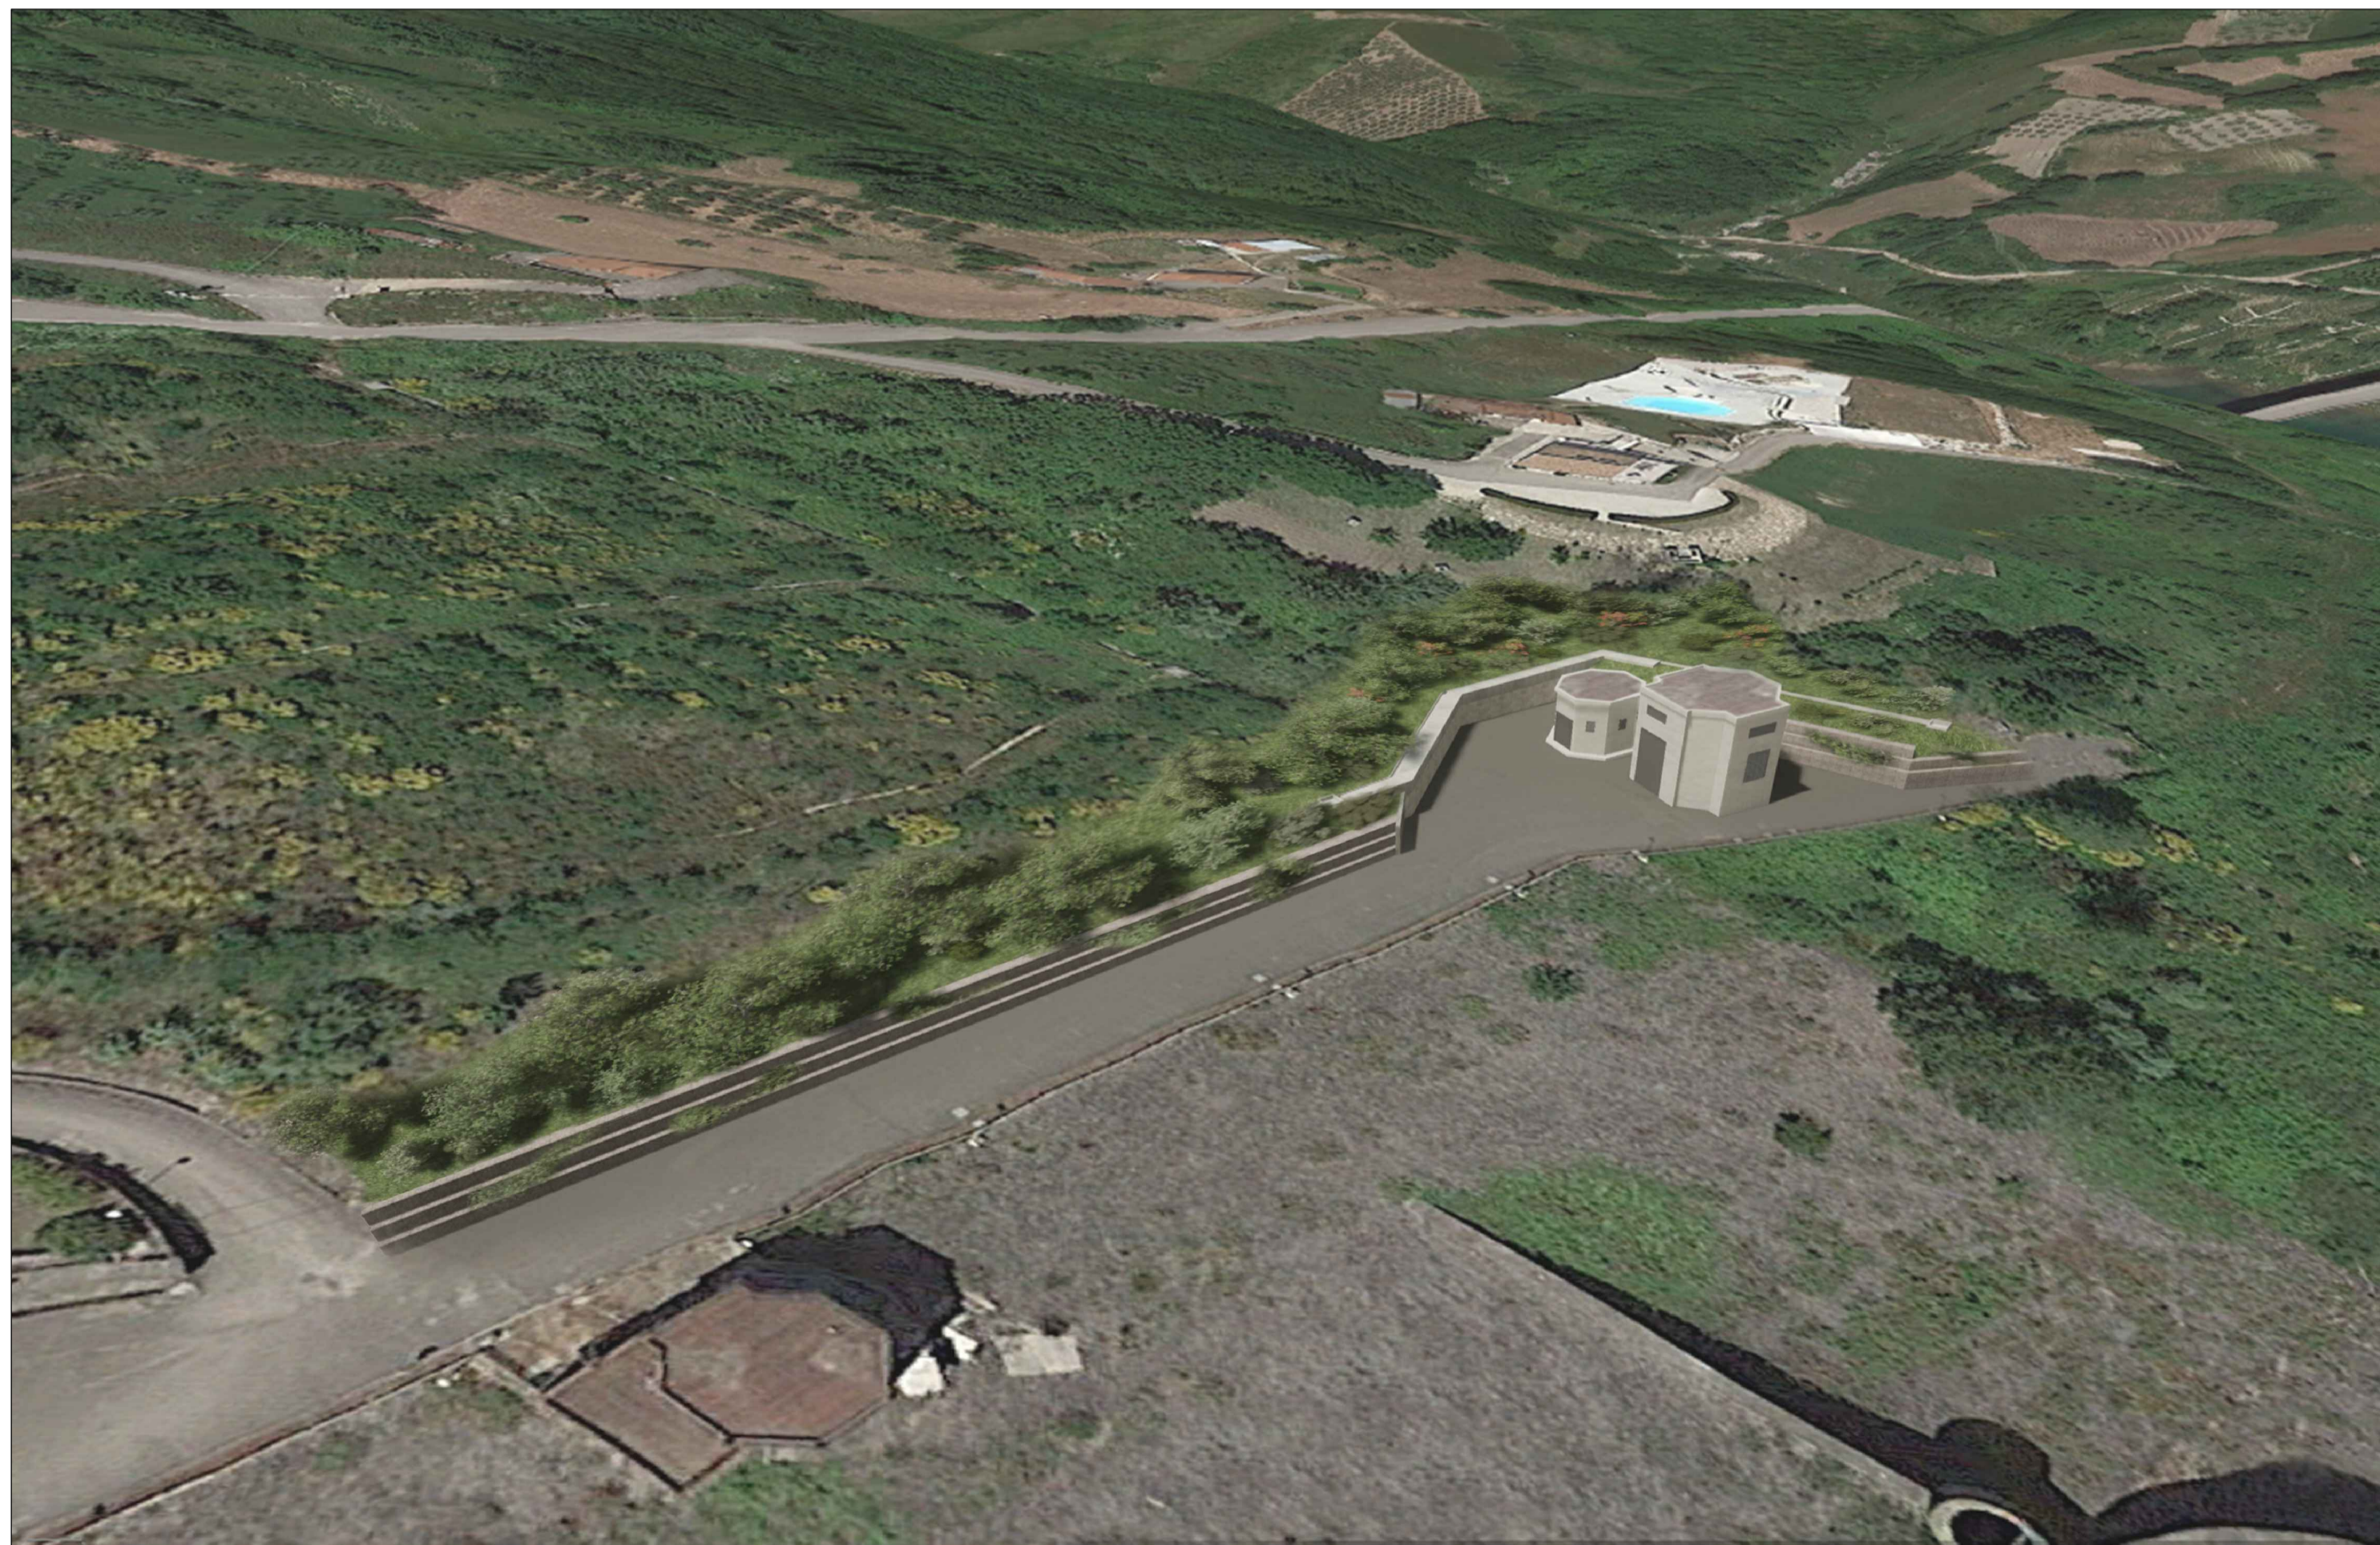
OPERA MITIGATA

Le mitigazioni hanno l'obiettivo di integrare le nuove opere nel paesaggio esistente, a tal fine è importante che anche la scelta della vegetazione di "arredo" si integri con quella esistente e che le opere di stabilizzazione delle scarpate perdano la loro gravità e si armonizzino con l'ambiente circostante.
