Realizzazione di un impianto agrovoltaiico della potenza nominale in DC di 28,454 MW e potenza in AC di 33 MW denominato "Guarini" in agro di Brindisi in località C.da Vaccaro e delle relative opere di connessione alla Rete di Trasmissione dell'energia elettrica Nazionale (RTN) nell'ambito del procedimento di P.U.A. ai sensi dell'art. 27 del D.Lgs. 15272006 e s.m.i.

Codifica elaborato
CART_06-B

ANALISI TERRITORIALE DEGLI OSTACOLI VISIVI

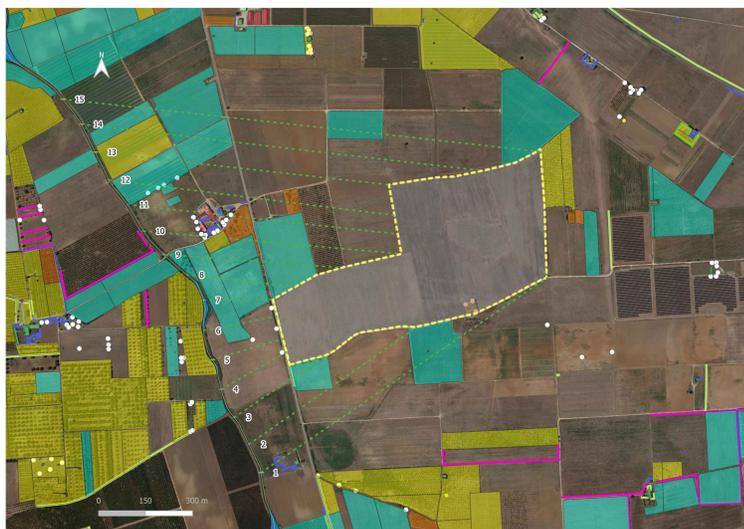
Interasse punti di presa su Canale Reale - 100m

Analizzando la cartografia CTR della Regione Puglia, con la sovrapposizione dello strato informativo dell'uso del suolo e la correlazione con l'orografia e gli ostacoli presentati dai modelli digitali del terreno (DTM), si è potuto identificare la traccia del profilo di osservazione partendo dai punti sensibili rilevanti afferenti all'area di intervento. E' stata assunta per l'analisi effettuata, un'altezza di osservazione pari a 1,60 m, corrispondente all'altezza media dell'occhio umano. Le tracce, in un terreno prettamente pianeggiante, incontrano ostacoli che interferiscono sulla percezione visiva dell'area di impianto. Per l'uso del suolo sono state evidenziate le aree dedicate a uliveti, vigneti, aree alberate ulteriori, frutteti, alberi isolati e fabbricati.

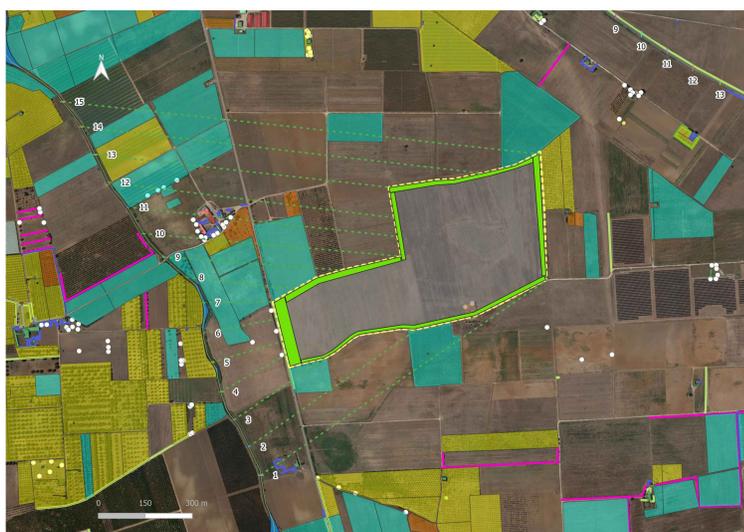
Interasse punti di presa su Canale Reale - 100m

Il DTM, essendo un modello morfologico del suolo e non delle colture o degli edifici, non è in grado di percepire determinati ostacoli. Attraverso un'accurata analisi della CTR, indicando la vegetazione e le colture che possano rappresentare un ostacolo visivo, è possibile comprendere che l'area dell'impianto non risulti visibile nella maggior parte dei casi. Considerando dunque delle mirate sezioni visive è possibile notare come esse intercettino non solo colture di elevata altezza considerando il terreno pianeggiante, ma le opere di mitigazione che rappresentano un importante ostacolo visivo dell'impianto dai punti di vista sensibili.

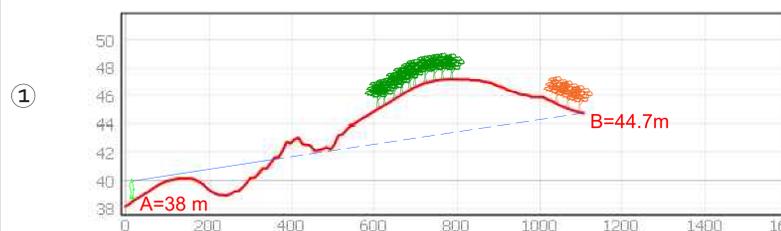
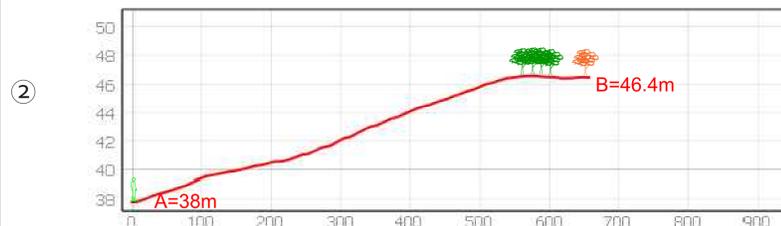
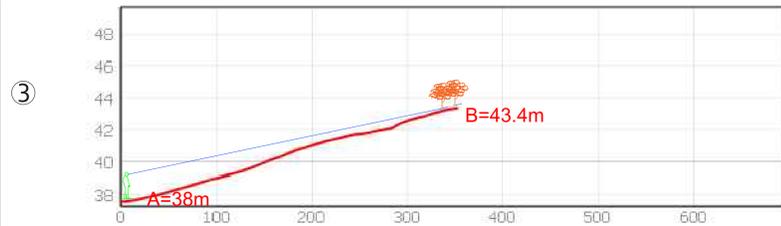
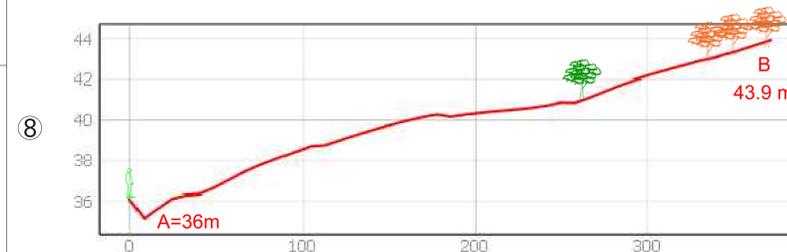
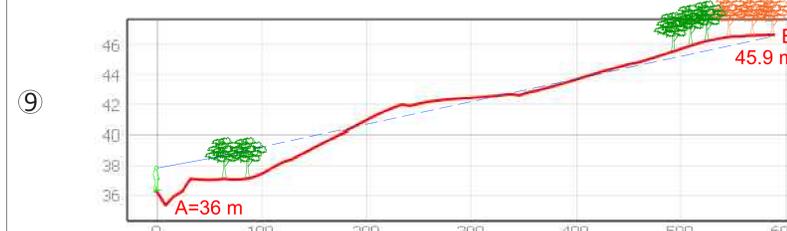
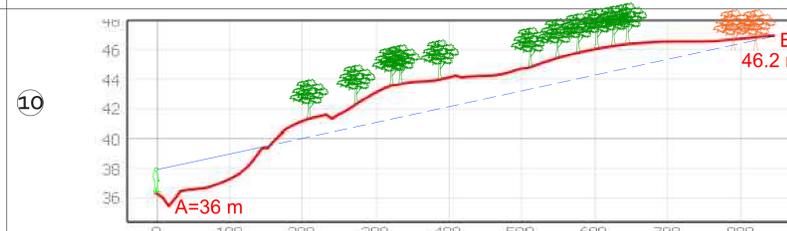
PROFILI LONGITUDINALI-LINEE DI VISIBILITÀ'

Attraverso gli strumenti GIS è possibile dunque tracciare i profili longitudinali evidenziati planimetricamente. Su di essi è possibile indicare l'osservatore indicato con il punto A, il confine catastale dell'impianto con il punto B, la vegetazione presente e la mitigazione adottata in adeguata proporzione. Tracciando la linea che congiunge il punto di osservazione posto ad 1,60 m dal piano campagna, intercettando l'ultimo punto del suolo visibile si può osservare che la vegetazione e gli elementi antropici annullano l'impatto visivo dell'impianto da tutti i punti vista sensibili considerati.
