Rapporto Conclusivo

Attività di controllo ordinaria ex art. 29-decies del D.Lgs. 152/2006 e s.m.i., comma 3

Fiume Santo SpA

Centrale di Fiume Santo (SS)

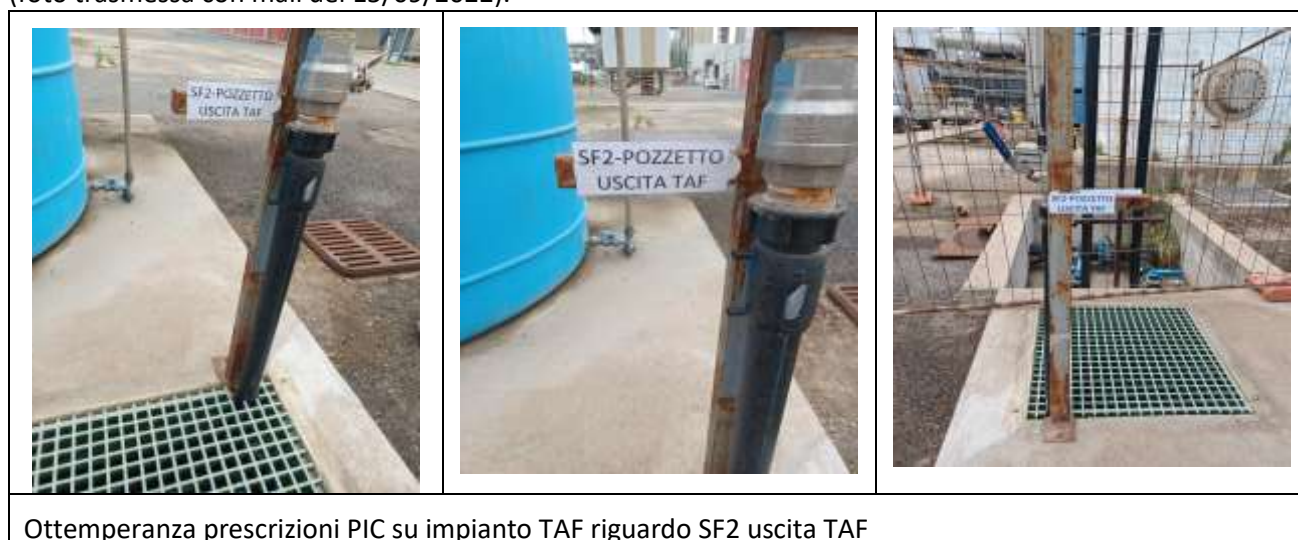
Si prende visione dell'impianto e si rileva che la cartellonistica del pozzetto realizzato in ottemperanza alle prescrizioni del PIC va ripristinato e il Gestore fornisce evidenza della azione effettuata con le seguenti foto (foto trasmessa con mail del 15/09/2022).

Ottemperanza prescrizioni PIC su impianto TAF riguardo SF2 uscita TAF
