**REGIONE
BASILICATA**

**COMUNE DI
CRACO**

ELABORATO A.12.b.9

**DISEGNI
ARCHITETTONICI
E SISTEMI DI
ANCORAGGIO**

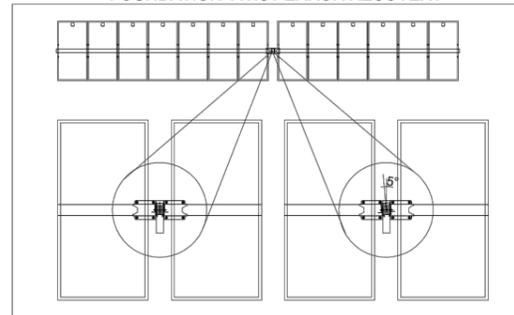
FOUNDATION TWIST ERROR RECOVERY

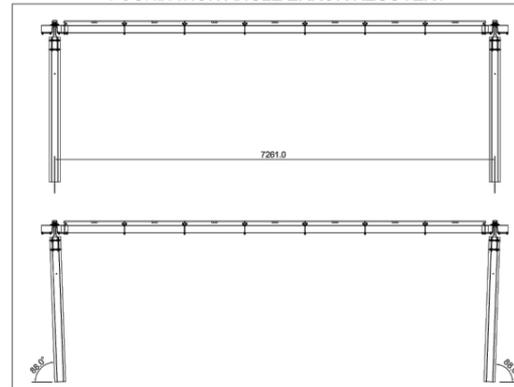
FOUNDATION ANGLE ERROR RECOVERY

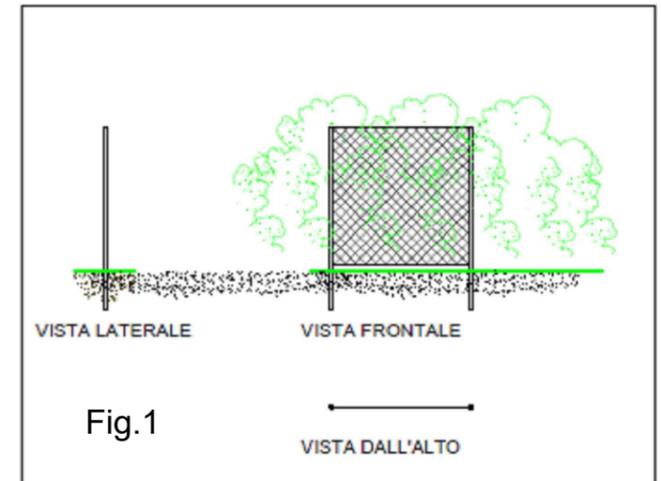
Fig.1 RECINZIONE PERIMETRALE

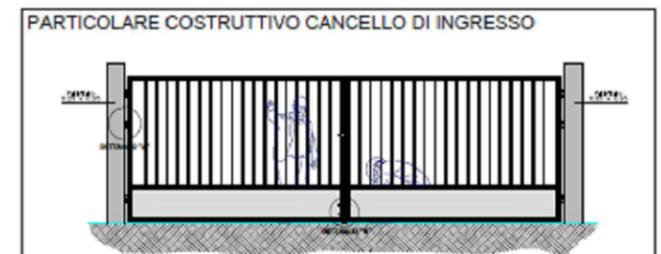
Fig.2 CANCELLO DI ACCESSO ALL'IMPIANTO
