**IMPIANTO AGRIVOLTAICO**  
SITO NEI COMUNI DI SAN PANCRAZIO SALENTINO E TORRE SANTA SUSANNA  
IN PROVINCIA DI BRINDISI

Cartella	VIA_3/	Identificatore:	<b>Masseria Rocco Nuzzo - Relazione archeologica</b>
Sottocartella	PROG_COMP/	<b>PROGCOMP402</b>	
Descrizione	Recupero e rifunzionalizzazione della Masseria Rocco Nuzzo - Relazione archeologica		
Nome del file:		Tipologia	Scala
PROGCOMP402.pdf		Relazione	-

## LA MASSERIA ROCCO NUZZO E IL CIRCONDARIO – MESAGNE

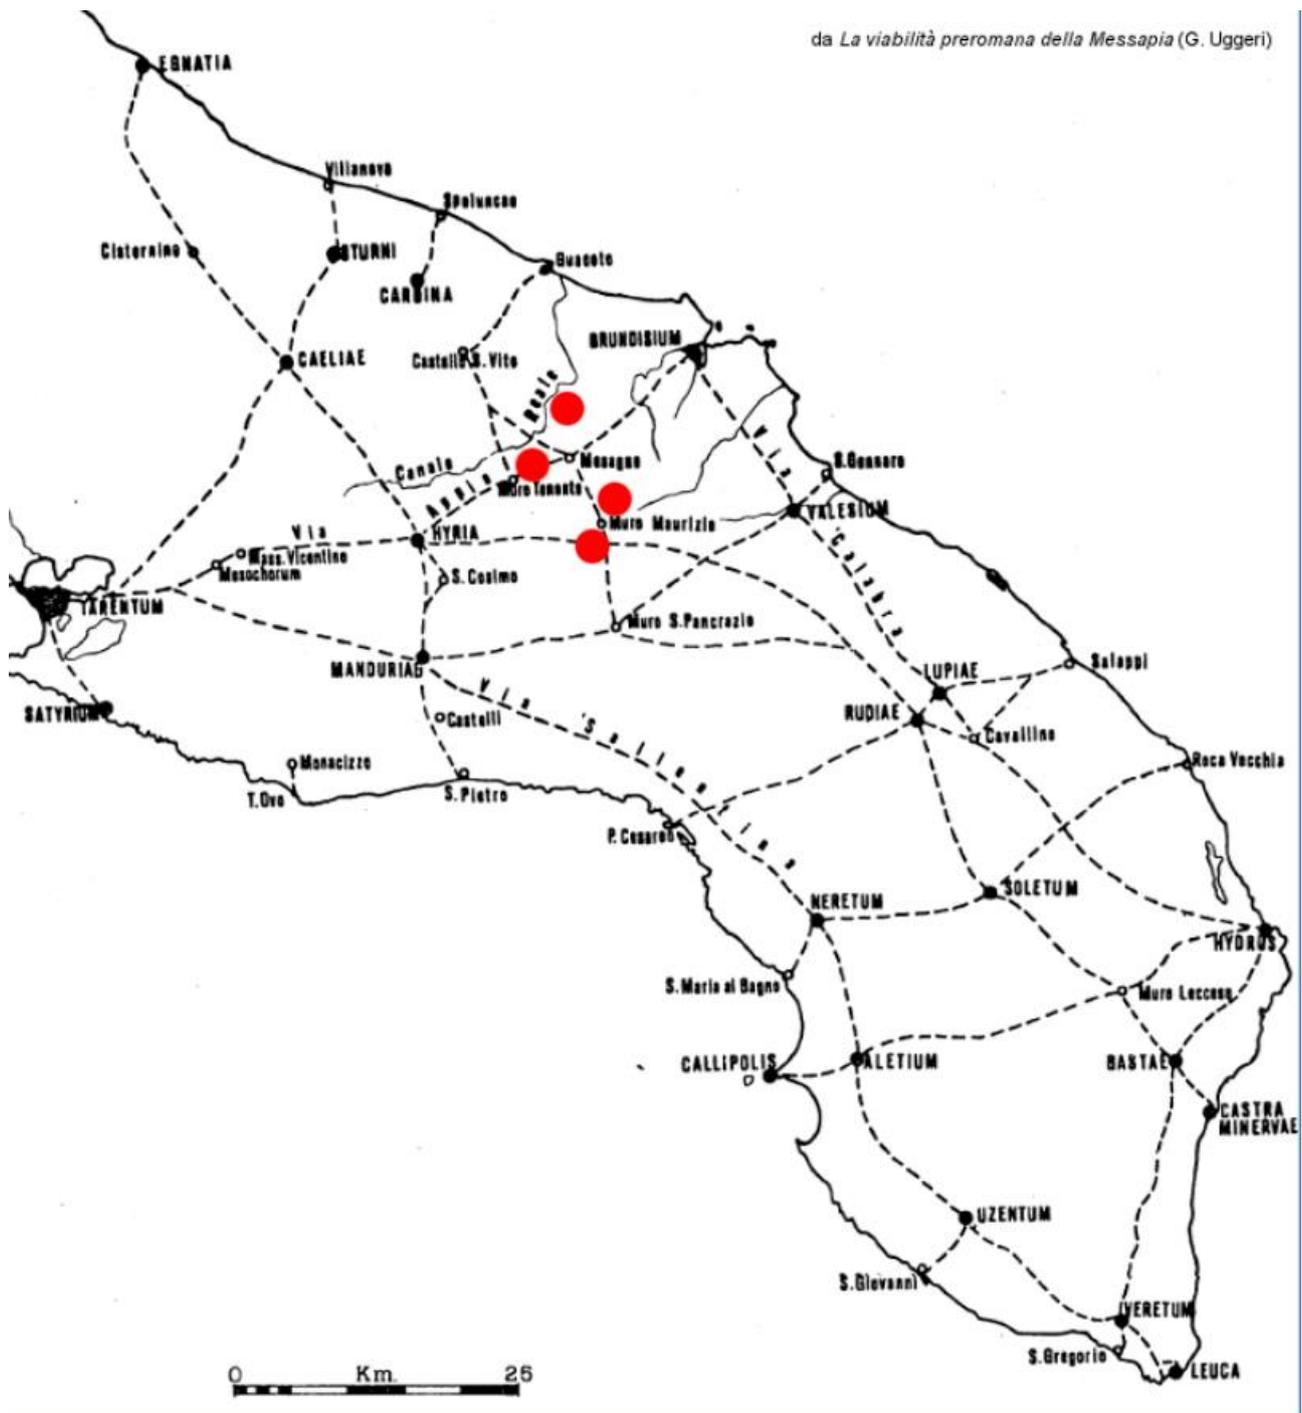
Come si nota dai punti marcati sulla mappa sopra (tratta da “La viabilità preromana della Messapia”, G.Uggeri), in pochissimi chilometri dalla masseria Rocco Nuzzo si trova Mesagne, e poi due importanti centri messapici come Muro Tenente e Muro Maurizio, e poi le Terme Romane di Malvindi. Un territorio, fra l'altro, attraversato dal piccolo fiume denominato “Canale Reale”, che nelle fonti antiche era già attestato e conosciuto come il “serpente verde”, per via del suo percorso tortuoso e circondato da canneti e vegetazione.

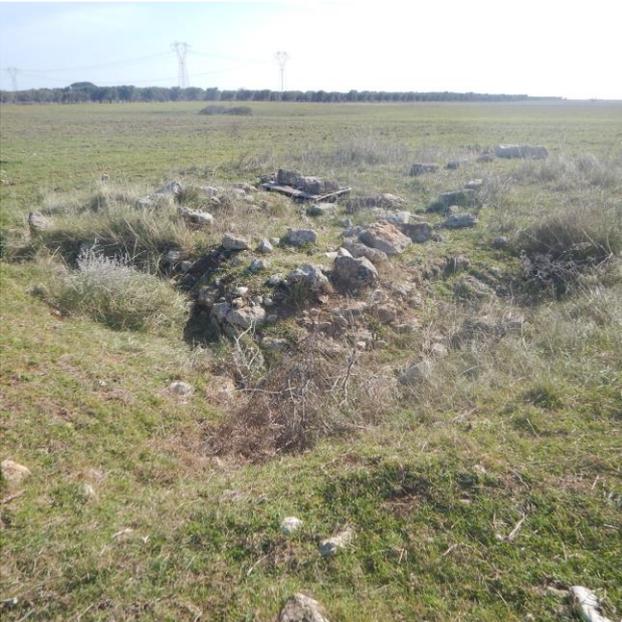
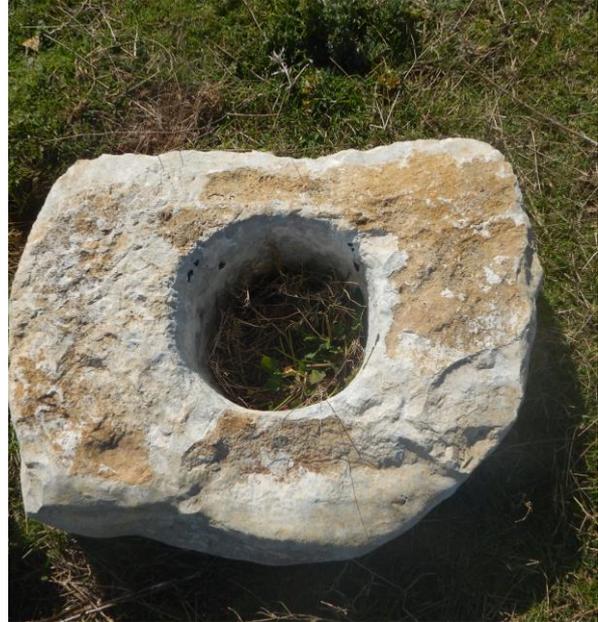
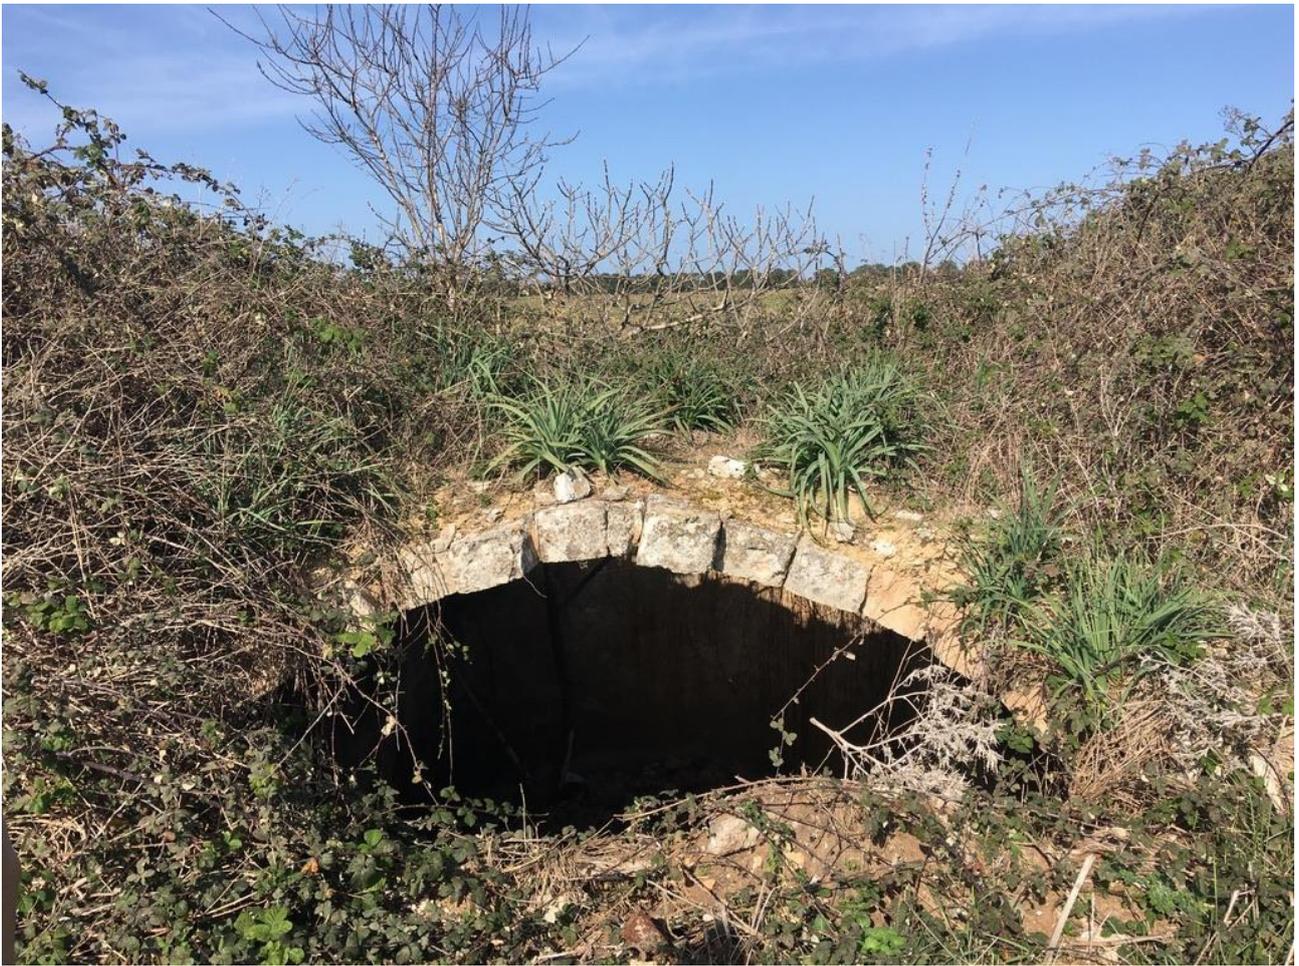
Riguardo la denominazione “Puzzeddi” c'è da notare come la masseria conservi alcuni pozzi, alcuni di epoca moderna (foto seguenti) ed altri più antichi nelle immediate vicinanze del suo territorio di pertinenza.

La presenza di questi pozzi potrebbe confermare il suo nome originario, così come riportato da alcuni documenti.

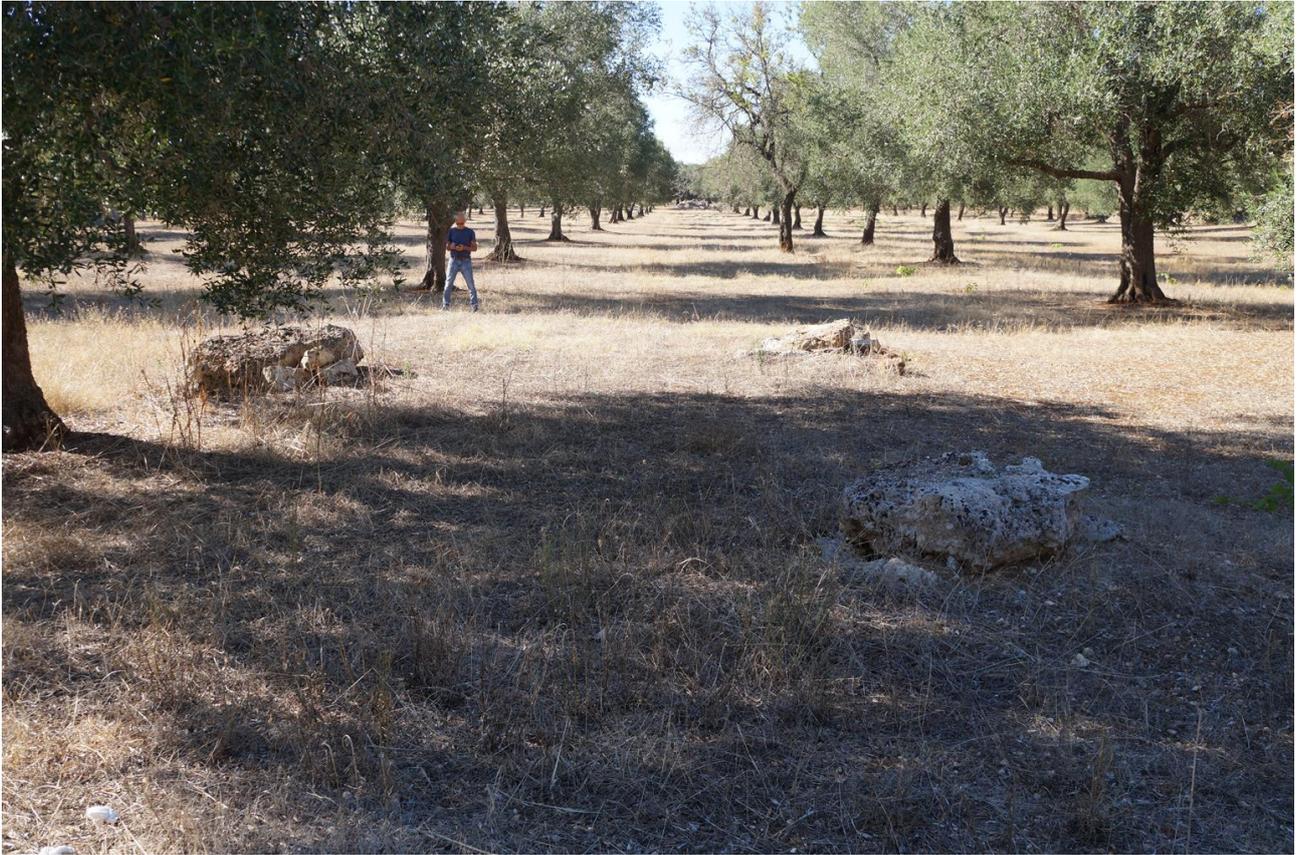
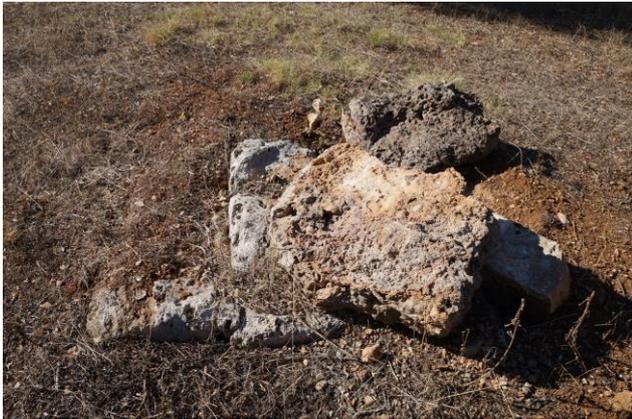
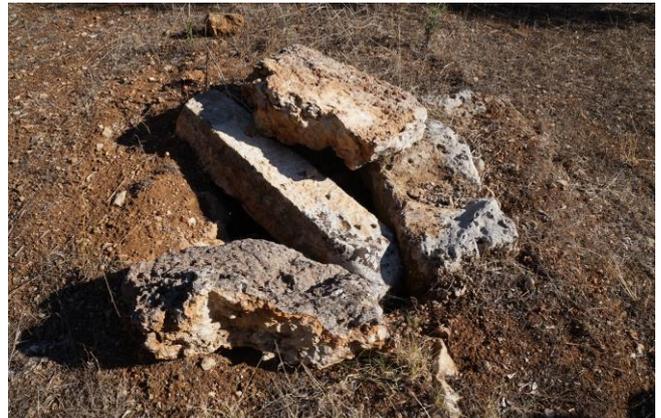
I pozzi più interessanti sono quelli più antichi, esterni al confine del suo territorio. Si tratta di tre superstiti strutture, posizionate al centro di una piccola depressione naturale del terreno.

Esse presentano un basamento rettangolare ancora ben visibile (foto a sinistra, qui sopra), mentre una grossa pietra ne occlude il foro. L'interno è scavato nella roccia, non

è rivestito, quindi sembrerebbe una primitiva forma delle “pozzelle” che si ritrovano invece più a sud, nella “Grecia salentina”, costruite certamente in epoca successiva e curate in ogni dettaglio per non disperdere le acque piovane che qui si raccoglievano proprio per via della pendenza del suolo.

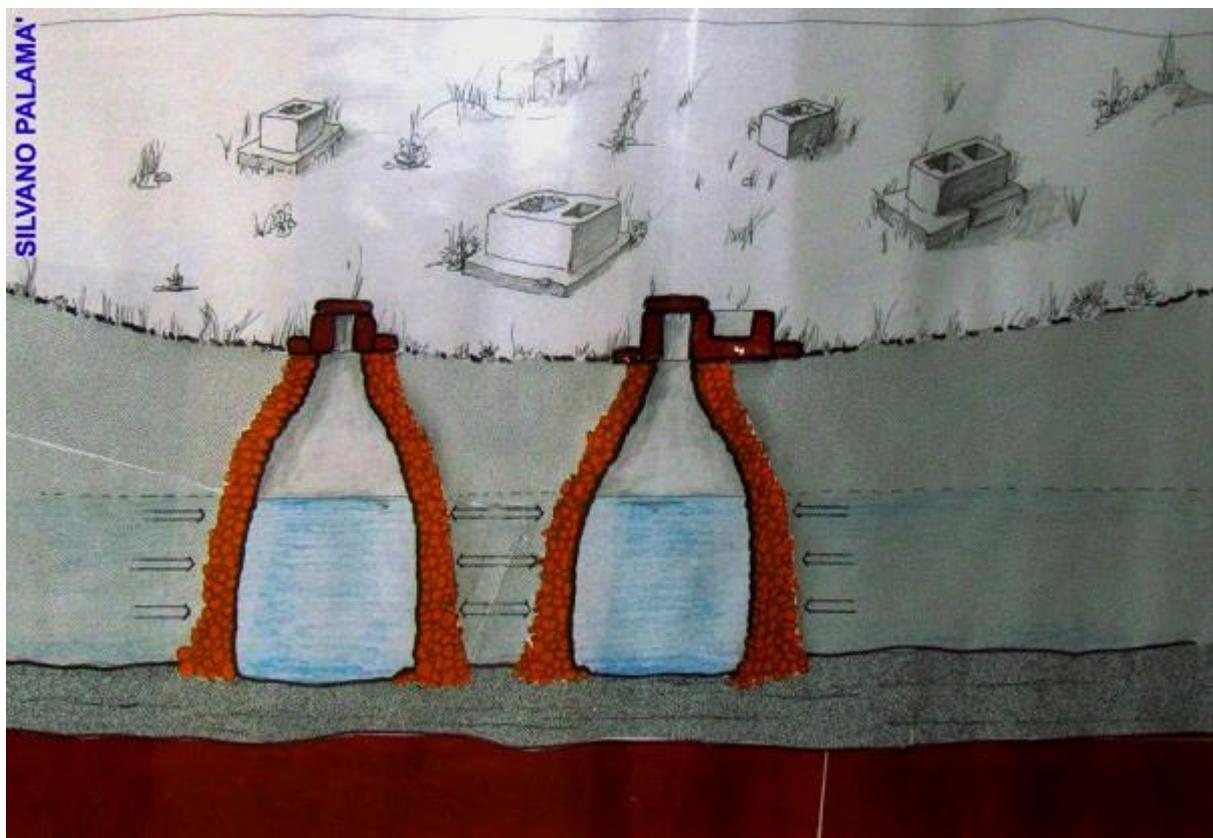
In questa sezione, a cura dello studioso Silvano Palamà, si nota il funzionamento di questi pozzi: l'unica differenza con le pozzelle del territorio mesagnese è che queste non presentano il rivestimento interno. Ma forse confermano l'antico toponimo.

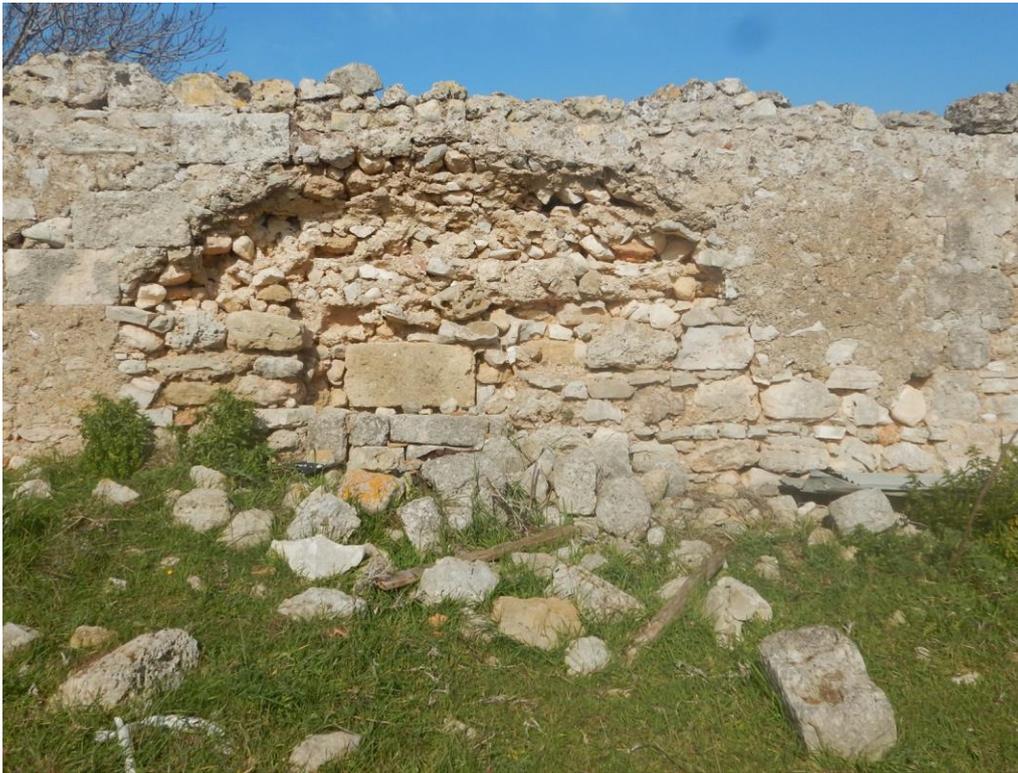
Ad un'indagine di superficie, nel territorio di pertinenza della masseria, si sono riscontrati cocci di ceramica da impasto riferibile ad Età Romana, che lasciano presupporre la presenza di una villa rustica Romana. E' presente, inoltre, materiale più recente (cinquecentesco) collegato all'uso dell'acqua.

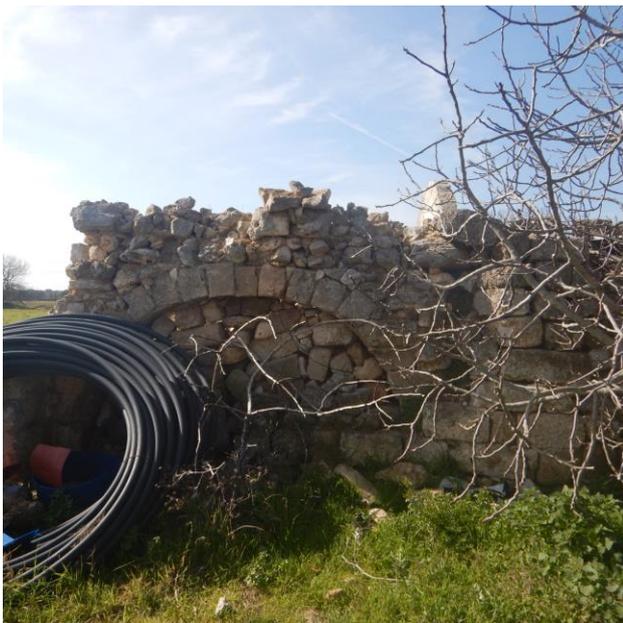
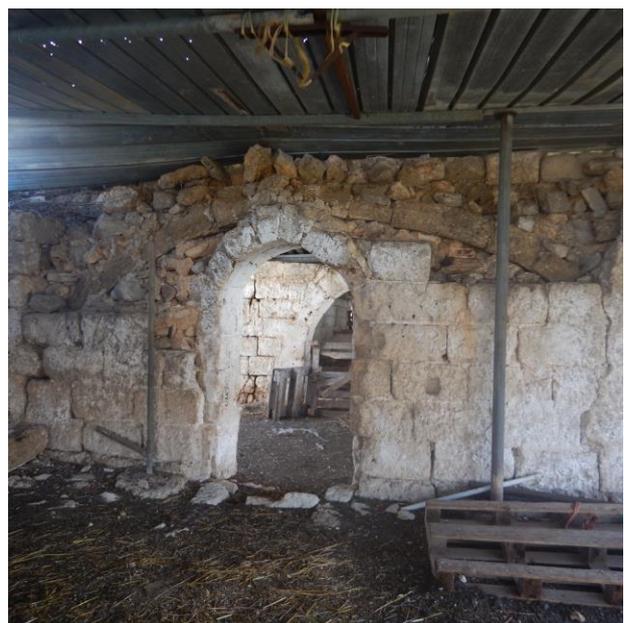
La presenza di cocci e materiale da reimpiego più antico è riscontrabile anche all'interno delle murature cinquecentesche della masseria, che consta ancora di diversi ambienti e parecchi archi del XVI secolo.

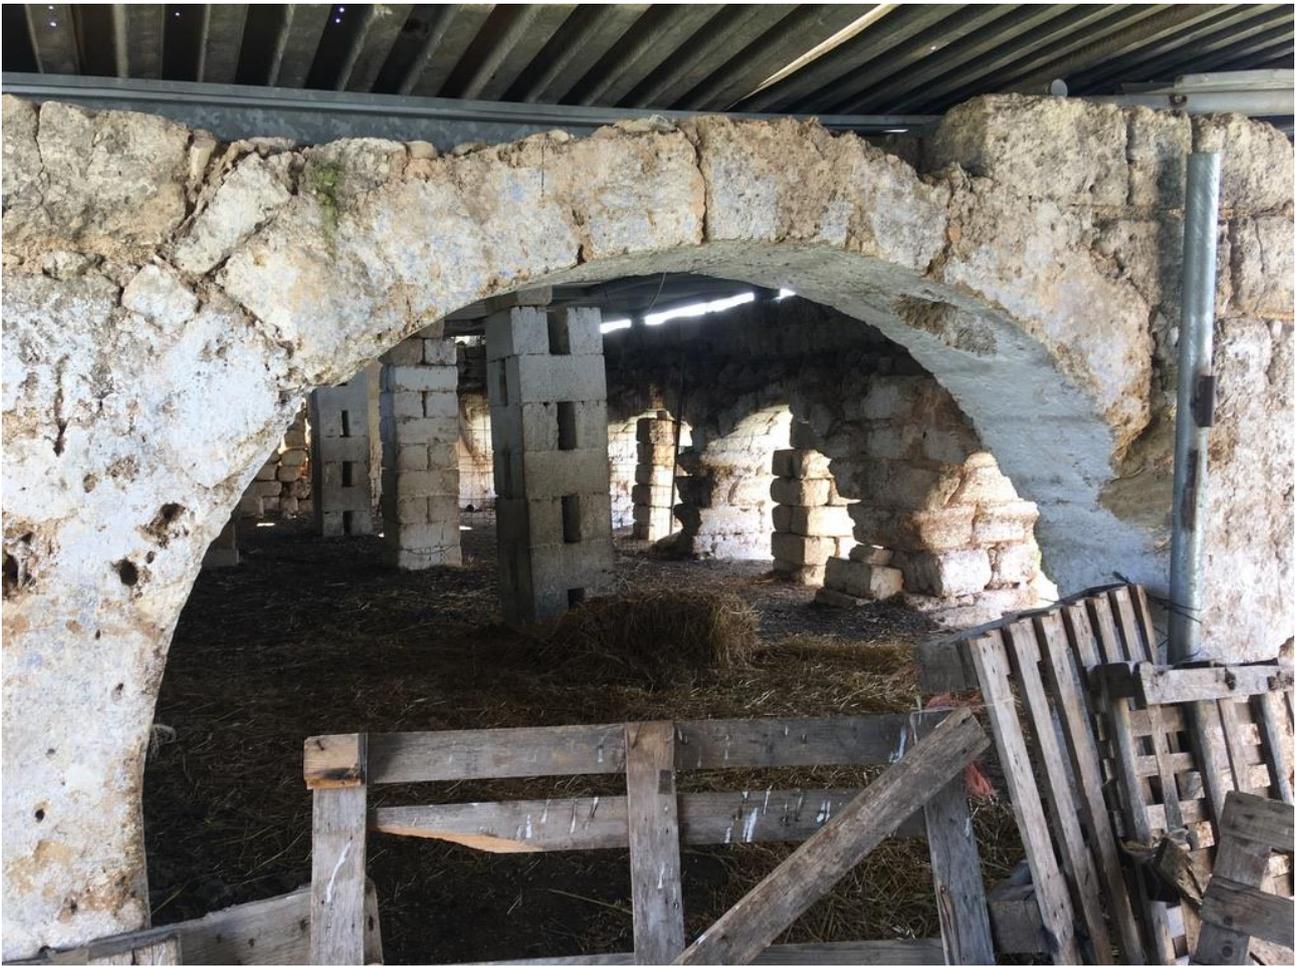
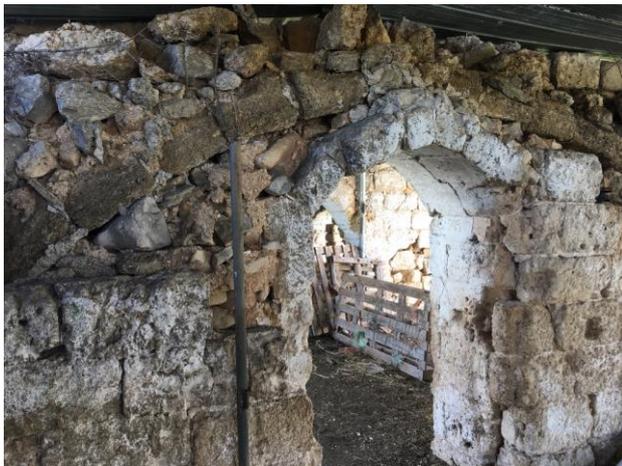
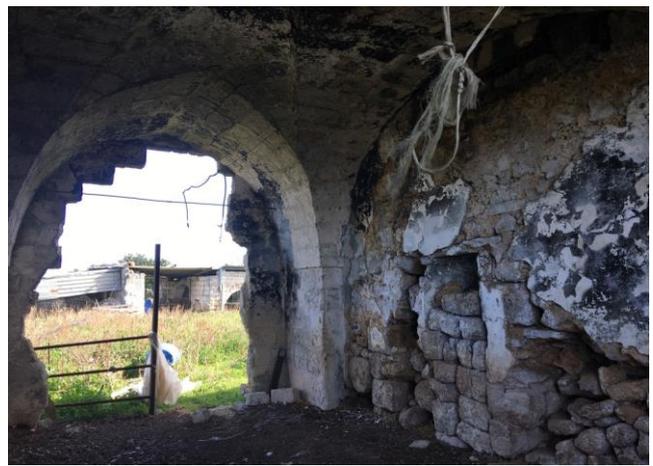
La struttura presenta ancora alcune volte a stella ed un camino riferibili al XVI secolo.

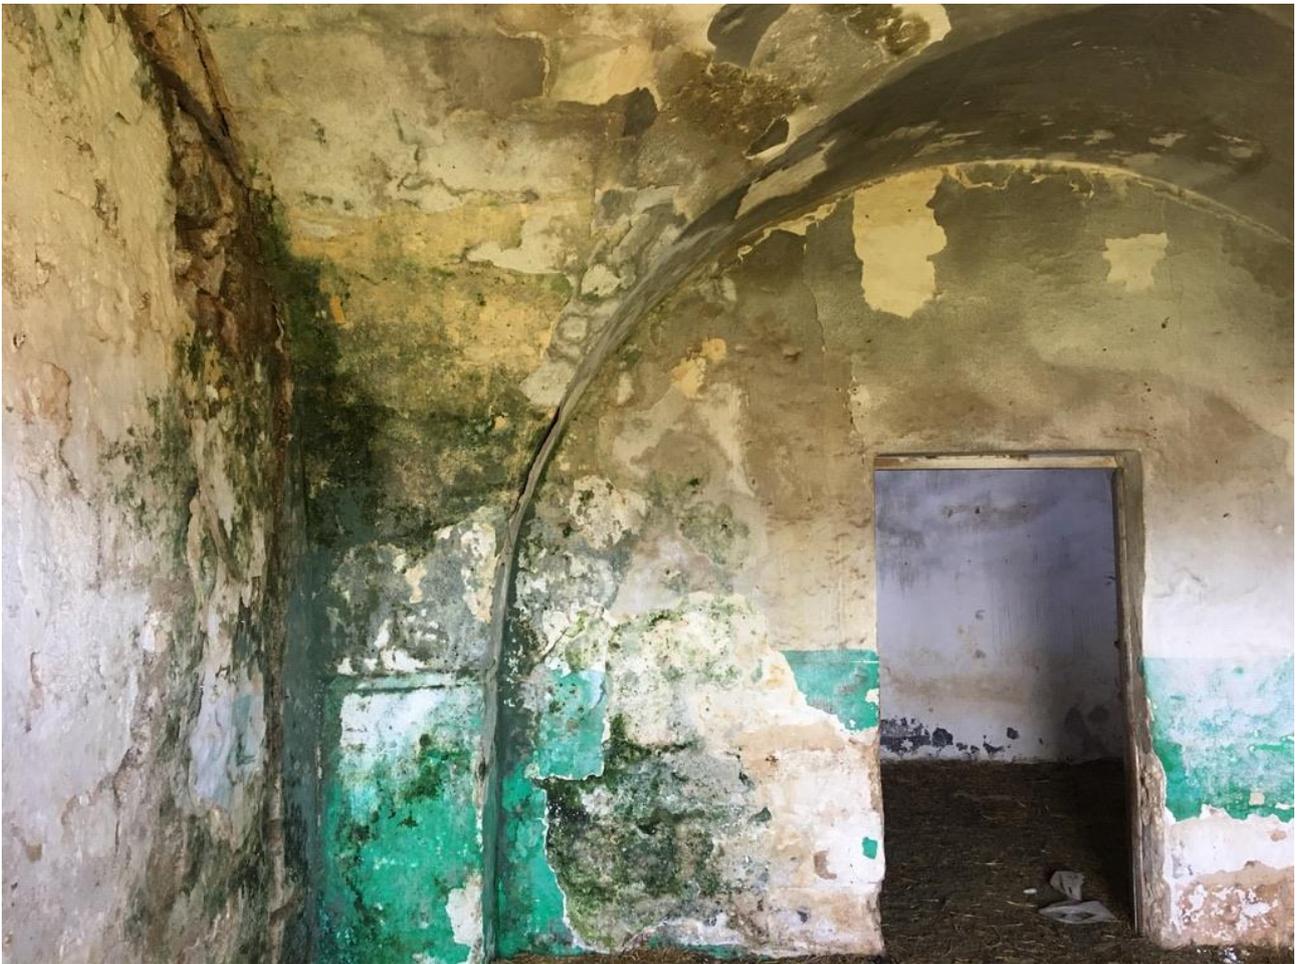
Alcuni ambienti hanno perso la copertura originaria, ma lo stato delle murature consentirebbe un ripristino, se non a volta almeno tegole e legno.

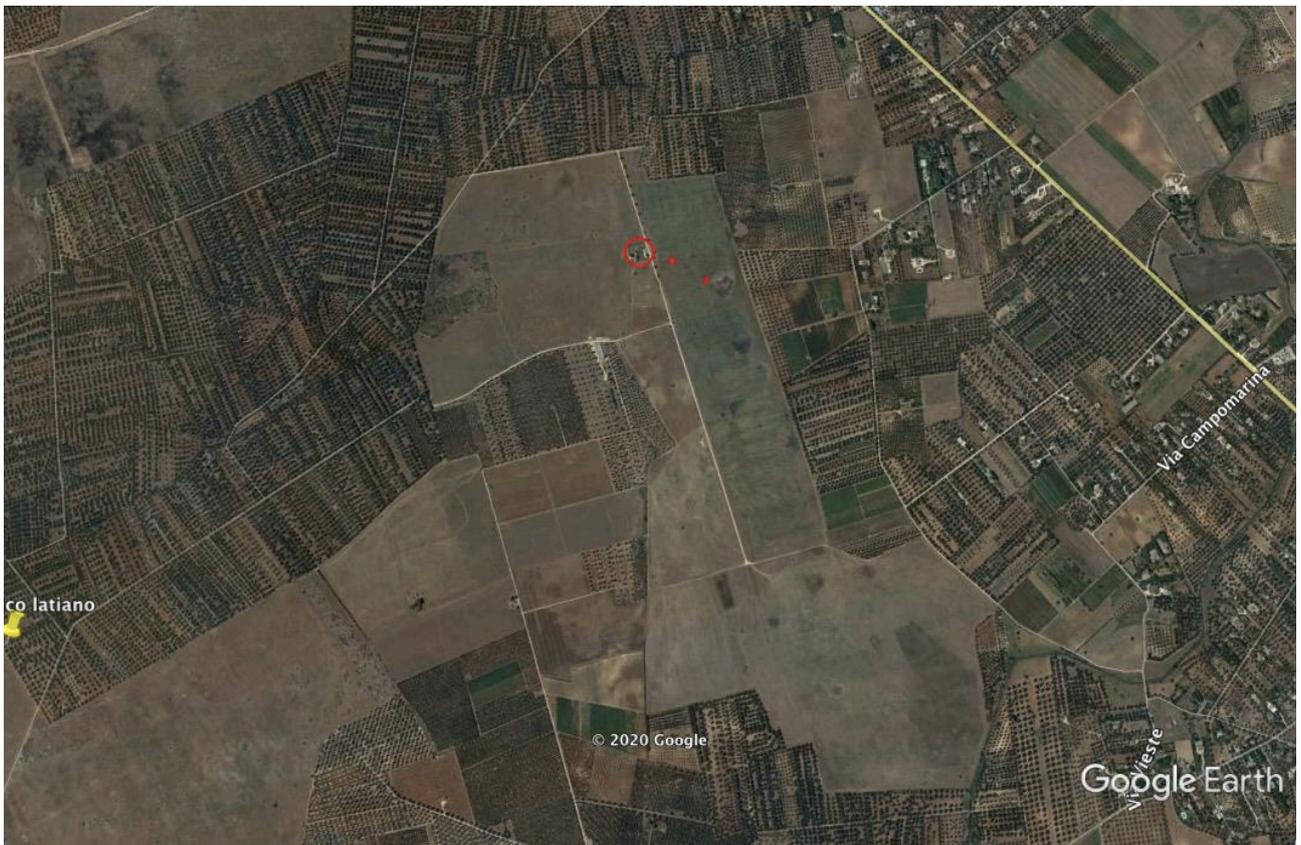
Localizzazione della masseria e delle cisterne.
