S.S. 284 "Occidentale Etna"
Ammodernamento del Tratto Adrano - Catania
1° lotto Adrano - Paternò

PROGETTO DEFINITIVO

GEOLOGIA, GEOTECNICA E SISMICA
Carta Geomorfologica tav. 9 di 12

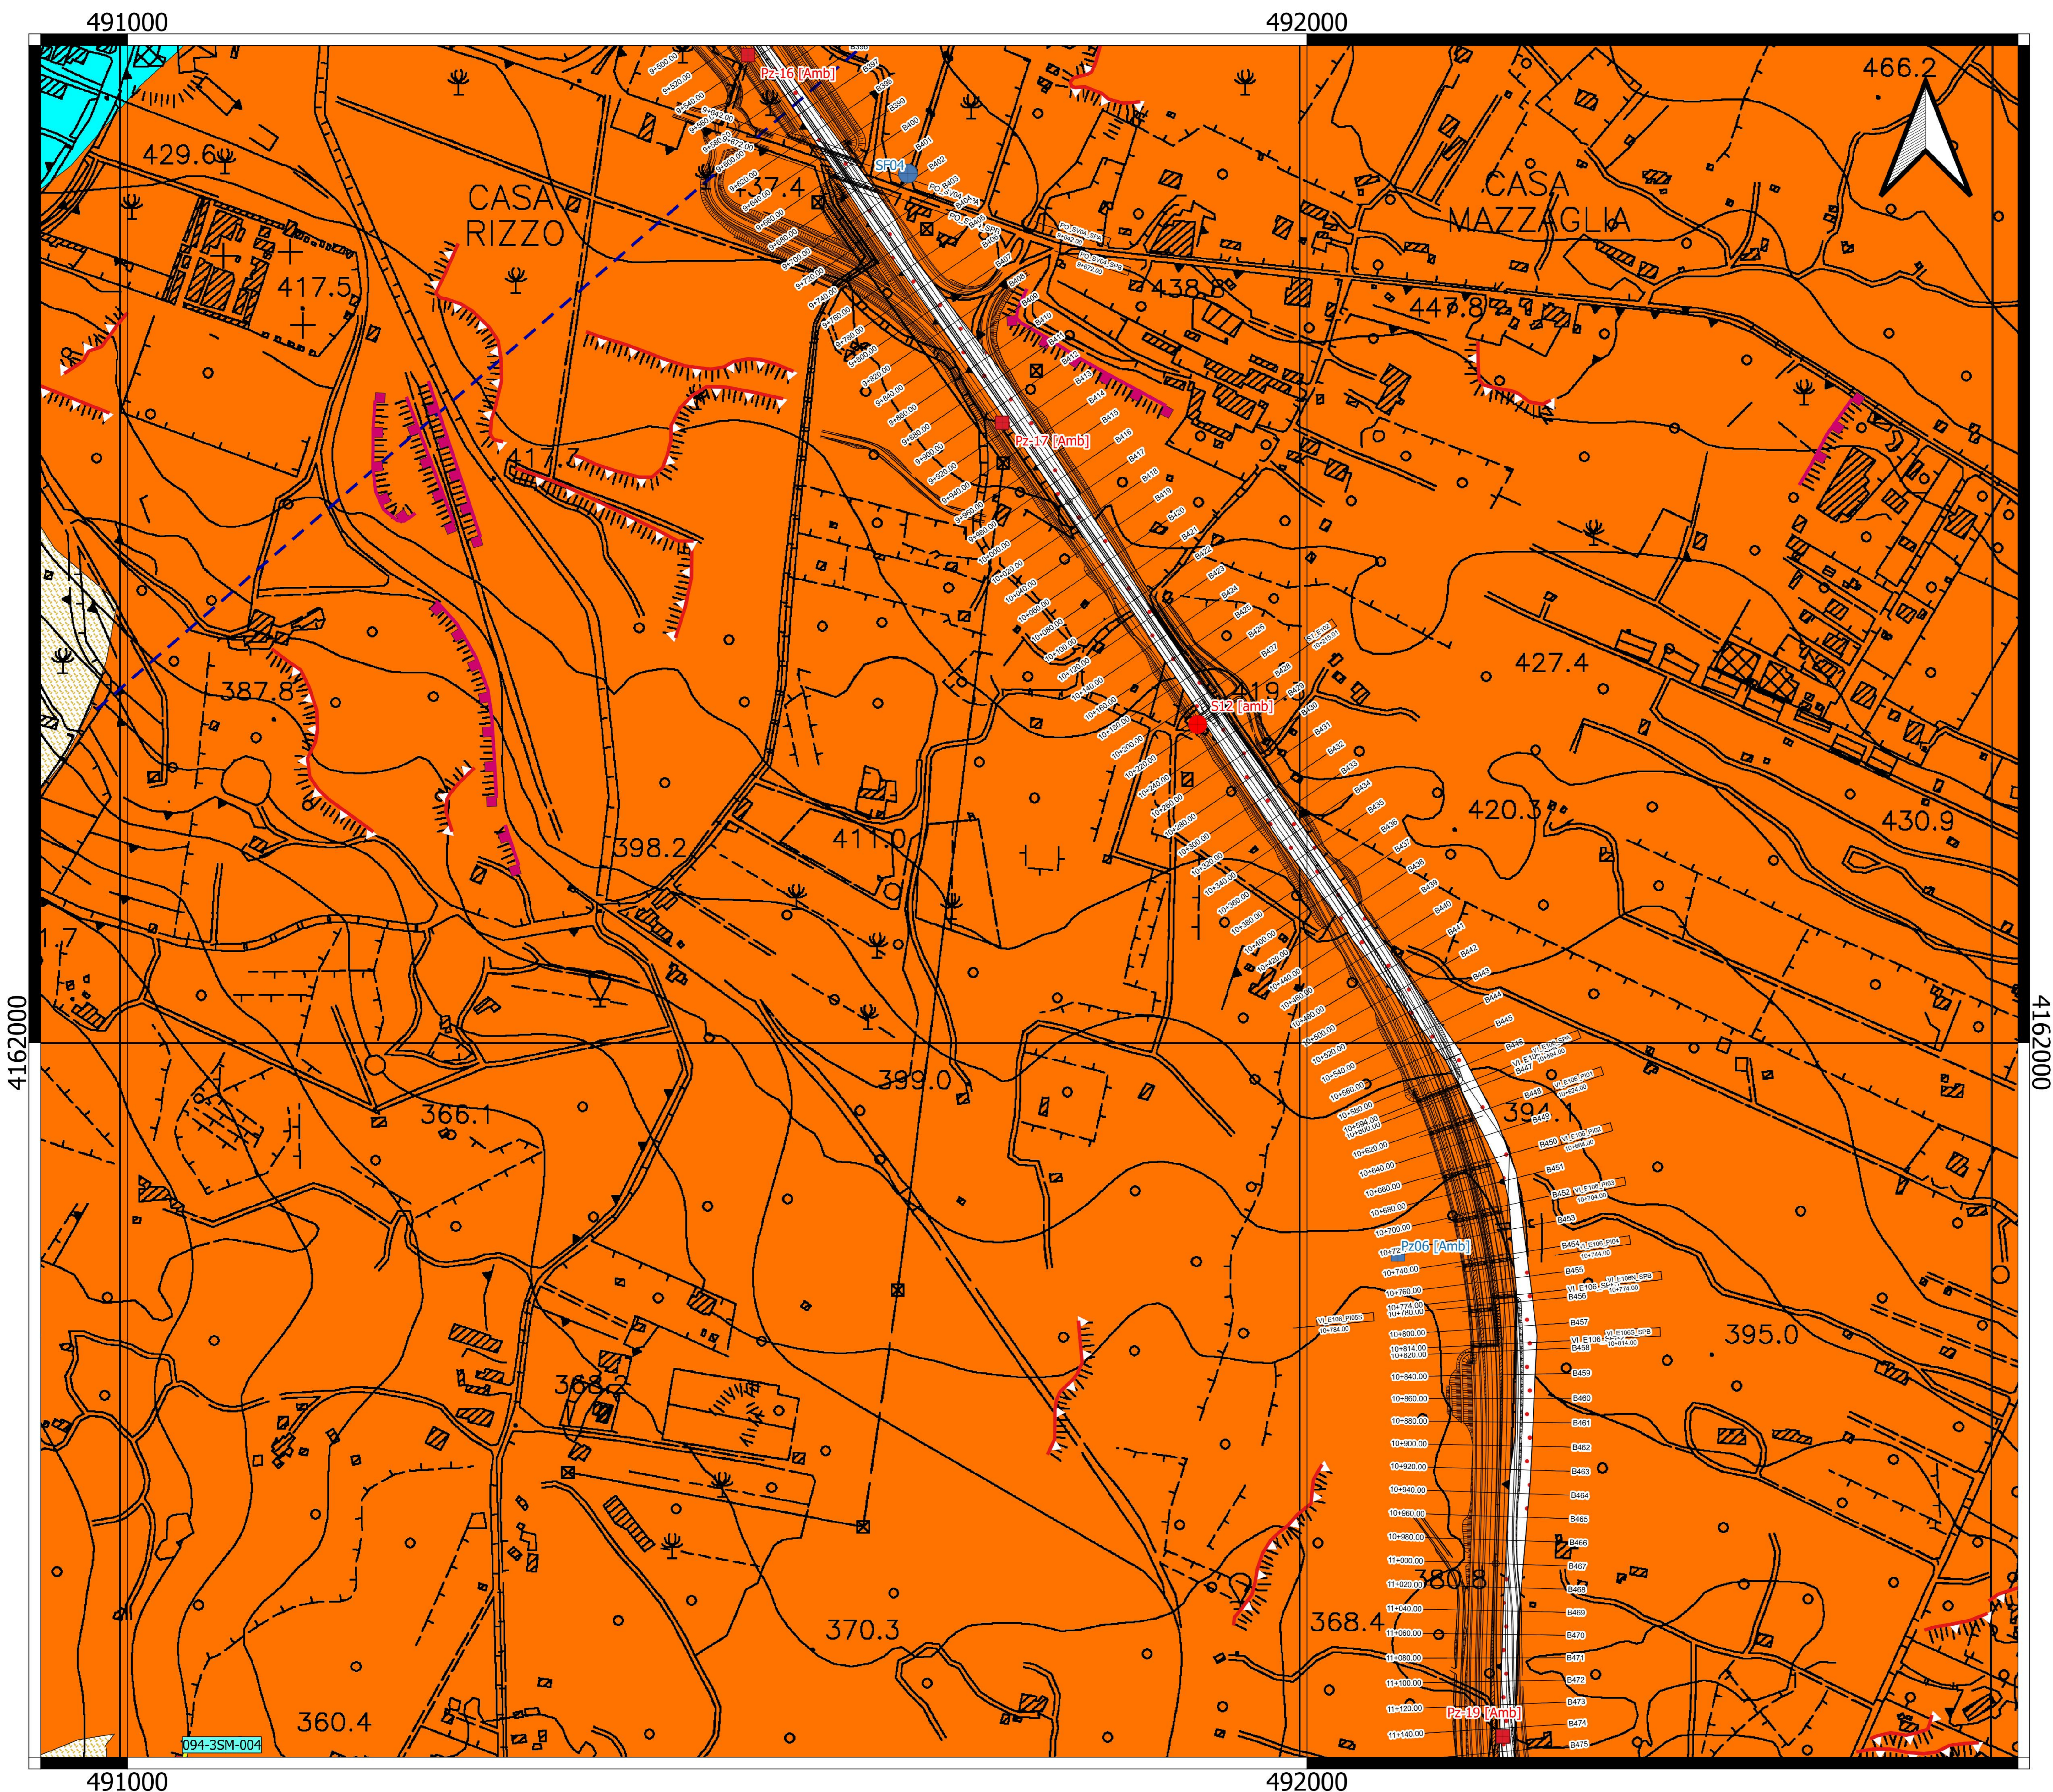
Litologie	
	Rocce marnoso-argillose, marnoso-arenitiche e conglomeratiche
	Rocce costituite da alternanze (arenitico-pelliche; pellico-arenitiche)
	Rocce ruditiche (conglomeratiche) in matrice argilloso-sabbiosa
	Rocce effusive e vulcanoclastiche

Forme di versante dovute alla gravità	Forme fluviali
	Nicchia di frana di crollo
	Orlo di scarpata di degradazione
	Area interessata da fenomeni di crollo attivi
	Area interessata da fenomeni di sprofondamento attivi
	Sponda in erosione o orlo di scarpata di erosione fluviale

Forme di accumulo	Forme e manifestazioni vulcaniche
	Detrito di versante
	Lahar e/o debris flow
