**DG41 – LAVORI DI COSTRUZIONE DEL 3° MEGALOTTO DELLA S.S. 106 JONICA,  
DALL'INNESTO CON LA S.S. 534 (km 365+150) A ROSETO CAPO SPULICO (km 400+000)  
CIG: 0252666A91 - CUP: F92C05000080011**

**Monitoraggio Ambientale CORSO D'OPERA**

**SCHEDA RDP STAZIONE DI MONITORAGGIO**

COD. ELAB.: 2021.CO.002.00.C04.SU-OC-FM-002.C	
CODICE STAZIONE	SU-OC-FM-002
WBS DI RIFERIMENTO	Viadotto Raganello
DATA	24/11/2021
TECNICO DI MONITORAGGIO	Notaro-Basta
ENTI DI CONTROLLO PRESENTI	NO
COMPONENTE	Acque Superficiali
SUBCOMPONENTE	---
TIPO STAZIONE	Puntuale
FASI D'INTERVENTO	CO
CAMPAGNA	4
TRATTA	1
Regione	Calabria
Comune	Francavilla Marittima
Toponimo	Torrente Raganello
Quota s.l.m (m)	36
Coordinate UTM (WGS84)	622290.00 m E
	4403813.00 m N
POSIZIONE	VALLE

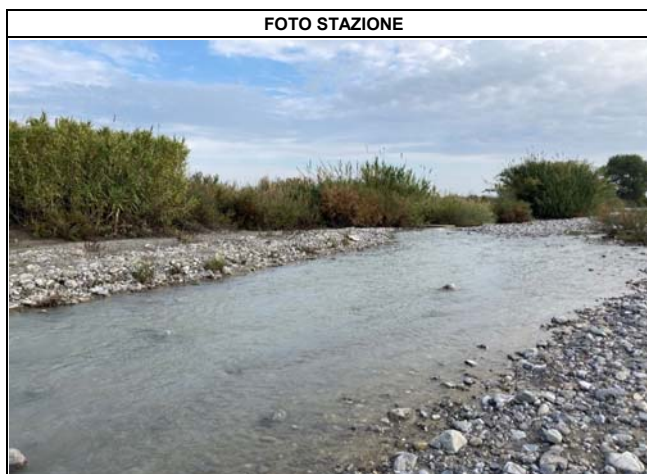
**Caratteristiche sito/Descrizione:**

Dalla ss106 prendere lo svincolo per Cassano J./ Sibari, quindi prendere la strada sp 161 che costeggia la fiumara. Seguire la strada per circa 3.5Km e sulla sinistra c'è una rampa che porta nella fiumara.
