**DG41 – LAVORI DI COSTRUZIONE DEL 3° MEGALOTTO DELLA S.S. 106 JONICA,  
DALL'INNESTO CON LA S.S. 534 (km 365+150) A ROSETO CAPO SPULICO (km 400+000)  
CIG: 0252666A91 - CUP: F92C05000080011**

**Monitoraggio Ambientale CORSO D'OPERA  
SOCIETA' ESECUTRICE: ECOPLAME SRL**

**SCHEDA RDP STAZIONE DI MONITORAGGIO**

| CODICE STAZIONE | SO-PO-CI-001 |

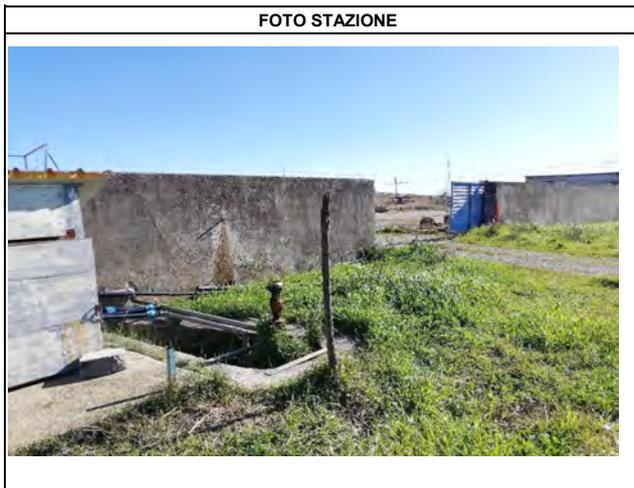
**Caratteristiche sito/Descrizione:**

Da Sibari prendere via Sibari Doria (SP171); proseguire per circa 3Km ed in corrispondenza dell'incrocio svoltare a sinistra. Il pozzo è in corrispondenza della fabbrica dismessa (subito prima del cavalcavia della ferrovia).
