**DG41 – LAVORI DI COSTRUZIONE DEL 3° MEGALOTTO DELLA S.S. 106 JONICA,  
DALL'INNESTO CON LA S.S. 534 (km 365+150) A ROSETO CAPO SPULICO (km 400+000)  
CIG: 0252666A91 - CUP: F92C05000080011**

**Monitoraggio Ambientale CORSO D'OPERA  
SOCIETA' ESECUTRICE: ECOPLAME SRL**

**SCHEDA RDP STAZIONE DI MONITORAGGIO**

COD. ELAB.: 2021.CO.005.00.C01.SO-SO-TR-003.B	
CODICE STAZIONE	SO-SO-TR-003
WBS DI RIFERIMENTO	Galleria Schiavi
DATA	11/02/2021
TECNICO DI MONITORAGGIO	Notaro-Basta
ENTI DI CONTROLLO PRESENTI	NO
PIEZOMETRO	---
COMPONENTE	Acque sotterranee
SUBCOMPONENTE	Sorgente
TIPO STAZIONE	Puntuale
FASI D'INTERVENTO	CO
CAMPAGNA	1
TRATTA	2
Regione	Calabria
Comune	Trebisacce
Toponimo	---
Quota s.l.m (m)	81
Coordinate UTM (WGS84)	633914.54 m E
	4418542.15 m N
POSIZIONE	VALLE

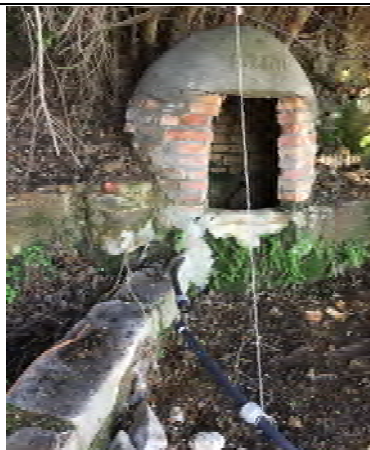
FOTO STAZIONE

Dalla SS106, uscire allo svincolo per Piana di Albinoda. Quindi prendere la SP253 direzione Roseto. Al primo incrocio sulla sinistra (innesto aT per Piana di Albidona) prendere il sottopasso della SS106. Attraversato il sottopasso al primo incrocio svoltare a sinistra e salire per 'agriturismo torre di albidona. la sorgente è posta sul versante poco sotto il pescheto

Superamenti: Solfati 278,9 mg/l; Alluminio 549,8 ug/l

Non ci sono attività di cantiere riconducibili all'anomalia. Per quanto riguarda il superamento del parametro solfati è stato riscontrato anche nella stazione piezometrica di monte SO-VA-AL-117 sia nella campagna di AO che nella campagna di ripetizione R01 (Solfati 304,5 mg/l). Invece per quanto riguarda il parametro Alluminio nonostante non ci siano attività di cantiere riconducibili a tale superamento si ritiene di effettuare una campagna di ripetizione per entrambi i parametri.
