**DG41 – LAVORI DI COSTRUZIONE DEL 3° MEGALOTTO DELLA S.S. 106 JONICA,
DALL'INNESTO CON LA S.S. 534 (km 365+150) A ROSETO CAPO SPULICO (km 400+000)
CIG: 0252666A91 - CUP: F92C05000080011**

**Monitoraggio Ambientale CORSO D'OPERA
SOCIETA' ESECUTRICE: ECOPLAME SRL**

SCHEDA RPD STAZIONE DI MONITORAGGIO

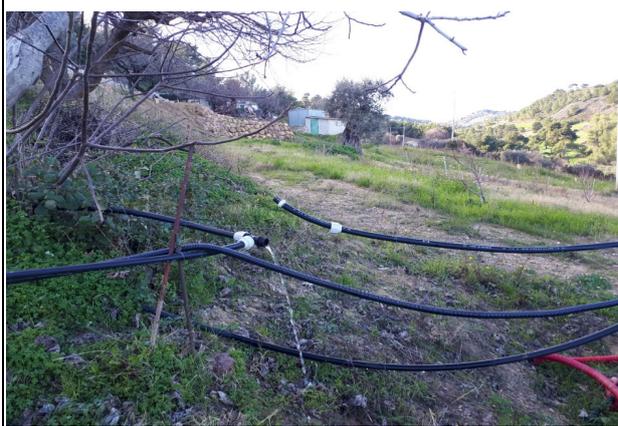
FOTO STAZIONE

Dalla SS106, procedendo verso sud, uscire per località Tariani. Seguire la strada che sale sul terrazzo morfologico e fermarsi al primo gruppo dicase. La sorgente (risorgiva diffusa) è sul versante a destra. La captazione è costituita da tre punti di prelievo. Il campionamento ed i dati di portata sono stati presi su quello con portata maggiore.
