**DG41 – LAVORI DI COSTRUZIONE DEL 3° MEGALOTTO DELLA S.S. 106 JONICA,
DALL'INNESTO CON LA S.S. 534 (km 365+150) A ROSETO CAPO SPULICO (km 400+000)
CIG: 0252666A91 - CUP: F92C05000080011**

**Monitoraggio Ambientale CORSO D'OPERA
SOCIETA' ESECUTRICE: ECOPLAME SRL**

SCHEDA DI CAMPO STAZIONE DI MONITORAGGIO

COD. ELAB.: 2021.CO.008.00.C01.SO-SO-AM-007.B	
CODICE STAZIONE	SO-SO-AM-007
WBS DI RIFERIMENTO	Galleria Amendolara 2
DATA	17/02/2021
TECNICO DI MONITORAGGIO	Notaro-Basta
ENTI DI CONTROLLO PRESENTI	NO
PIEZOMETRO	---
COMPONENTE	Acque sotterranee
SUBCOMPONENTE	Sorgenti
TIPO STAZIONE	Puntuale
FASI D'INTERVENTO	CO
CAMPAGNA	1
TRATTA	2
Regione	Calabria
Comune	Amendolara
Toponimo	---
Quota s.l.m (m)	31
Coordinate UTM (WGS84)	637372.45 m E
	4422692.28 m N

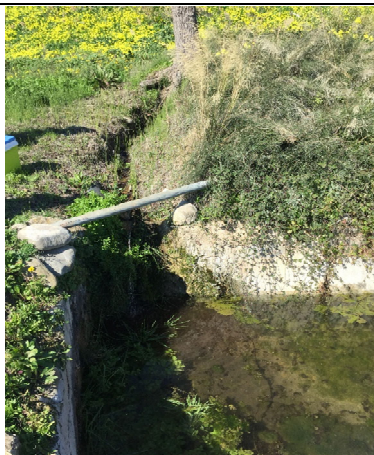
FOTO STAZIONE

Seguendo la SP253, verso nord, superata la fiumara Pagliaro, alla rotonda prendere la strada che sale verso monte (viale Italia). Dopo essere passati sotto il viadotto della SS106 attuale, al primo incrocio, svoltare a sinistra. Seguire la strada per 500m e sulla sinistra si incontra una strada sterrata che, guardando la fiumara porta all'impianto di depurazione. Il piezometro è ubicato all'interno dell'argine del corso d'acqua, a sinistra della pista.
