**DG41 – LAVORI DI COSTRUZIONE DEL 3° MEGALOTTO DELLA S.S. 106 JONICA,
DALL'INNESTO CON LA S.S. 534 (km 365+150) A ROSETO CAPO SPULICO (km 400+000)
CIG: 0252666A91 - CUP: F92C05000080011**

**Monitoraggio Ambientale CORSO D'OPERA
SOCIETA' ESECUTRICE: ECOPLAME SRL**

SCHEDA RDP STAZIONE DI MONITORAGGIO

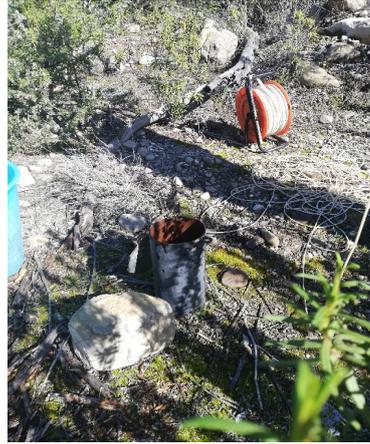
FOTO STAZIONE

Seguendo la SP253 svoltare a sinistra seguendo la strada per il depuratore di Trebisacce. Superato il depuratore proseguire sino al trivio, quindi prendere a destra e seguire la strada poderale. Il piezometro è sulla destra sotto la scarpata in prossimità di un grosso pino.
