**DG41 – LAVORI DI COSTRUZIONE DEL 3° MEGALOTTO DELLA S.S. 106 JONICA,
DALL'INNESTO CON LA S.S. 534 (km 365+150) A ROSETO CAPO SPULICO (km 400+000)
CIG: 0252666A91 - CUP: F92C05000080011**

**Monitoraggio Ambientale CORSO D'OPERA
SOCIETA' ESECUTRICE: ECOPLAME SRL**

SCHEDA RDP STAZIONE DI MONITORAGGIO

COD. ELAB.: 2021.CO.011.00.C01.SO-PO-RC-014.B	
CODICE STAZIONE	SO-PO-RC-014
WBS DI RIFERIMENTO	Galleria Roseto 1
DATA	24/02/2021
TECNICO DI MONITORAGGIO	Notaro-Basta
ENTI DI CONTROLLO PRESENTI	NO
PIEZOMETRO	---
COMPONENTE	Acque sotterranee
SUBCOMPONENTE	Pozzi
TIPO STAZIONE	Puntuale
FASI D'INTERVENTO	CO
CAMPAGNA	1
TRATTA	2
Regione	Calabria
Comune	Roseto Capo Spulico
Toponimo	---
Quota s.l.m (m)	74
Coordinate UTM (WGS84)	637780.00 m E 4426153.00 m N

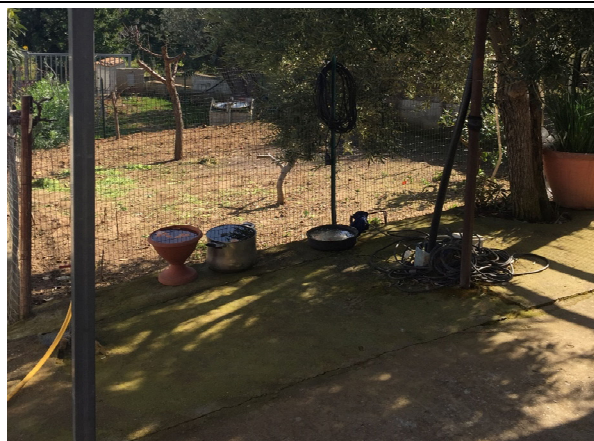
FOTO STAZIONE

Caratteristiche sito/Descrizione:

Da Roseto marina prendere per via sicilia. Al trivio (incrocio con via Piano Marina) svoltare a sinistra, la casa è sulla rampa immediatamente a destra.
