**DG41 – LAVORI DI COSTRUZIONE DEL 3° MEGALOTTO DELLA S.S. 106 JONICA,
DALL'INNESTO CON LA S.S. 534 (km 365+150) A ROSETO CAPO SPULICO (km 400+000)
CIG: 0252666A91 - CUP: F92C05000080011**

Monitoraggio Ambientale CORSO D'OPERA

SCHEDA RDP STAZIONE DI MONITORAGGIO

COD. ELAB.: 2021.CO.106.00.C01.SO-VA-CC-106.C	
CODICE STAZIONE	SO-VA-CC-106
WBS DI RIFERIMENTO	Svincolo Cerchiara-Francavilla
DATA	03/02/2021
TECNICO DI MONITORAGGIO	Notaro-Basta
ENTI DI CONTROLLO PRESENTI	NO
PIEZOMETRO	S253
COMPONENTE	Acque sotterranee
SUBCOMPONENTE	PIEZOMETRI
TIPO STAZIONE	Puntuale
FASI D'INTERVENTO	CO
CAMPAGNA	1
TRATTA	1
Regione	Calabria
Comune	Cerchiara Calabria
Toponimo	---
Quota s.l.m (m)	31
Coordinate UTM (WGS84)	623607.00 m E
	4406576.03 m N

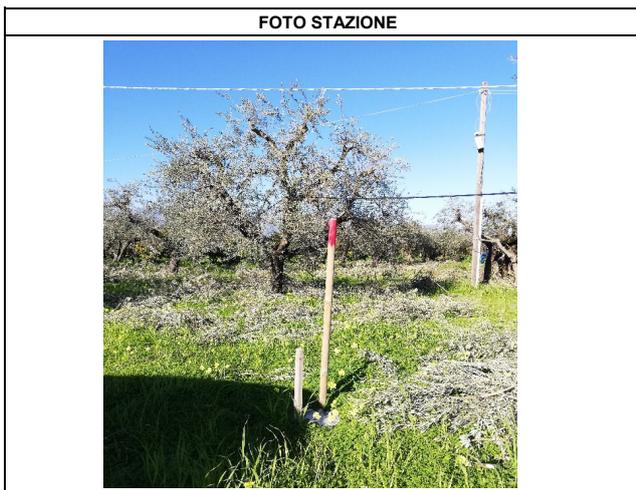
Da Villapiana scalo prendere la SS92 (via Nazionale). Alla biforcazione per piana di cerchiara tenere la destra e prendere la strada bianca che riporta in direzione villapiana. Il piezometro è ubicato nel campo di ulivi a sinistra, poco prima del gruppo di case.
