**DG41 – LAVORI DI COSTRUZIONE DEL 3° MEGALOTTO DELLA S.S. 106 JONICA,
DALL'INNESTO CON LA S.S. 534 (km 365+150) A ROSETO CAPO SPULICO (km 400+000)
CIG: 0252666A91 - CUP: F92C05000080011**

**Monitoraggio Ambientale CORSO D'OPERA
SOCIETA' ESECUTRICE: ECOPLAME SRL**

SCHEDA RDP STAZIONE DI MONITORAGGIO

COD. ELAB.: 2021.CO.119.00.C01.SO-VA-AM-119.B	
CODICE STAZIONE	SO-VA-AM-119
WBS DI RIFERIMENTO	Galleria Stellitano
DATA	11/02/2021
TECNICO DI MONITORAGGIO	Notaro-Basta
ENTI DI CONTROLLO PRESENTI	NO
PIEZOMETRO	S264
COMPONENTE	Acque sotterranee
SUBCOMPONENTE	Piezometro
TIPO STAZIONE	Puntuale
FASI D'INTERVENTO	CO
CAMPAGNA	1
TRATTA	2
Regione	Calabria
Comune	Amendolara
Toponimo	---
Quota s.l.m (m)	149
Coordinate UTM (WGS84)	634069.00 m E
	4420285.00 m N
POSIZIONE	MONTE

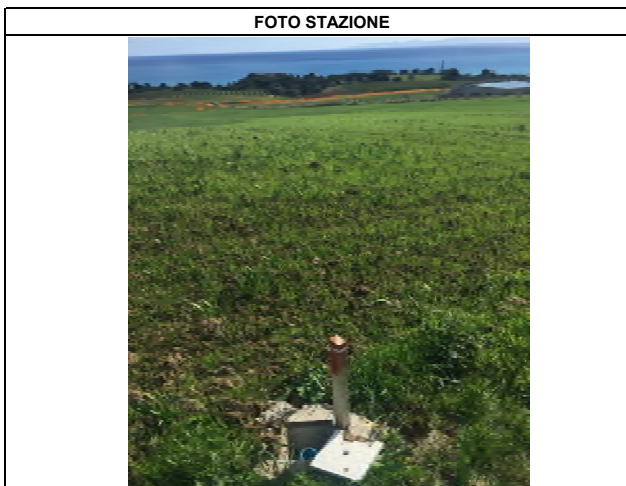
Caratteristiche sito/Descrizione:

Procedendo lungo la Sp253 svoltare a sinistra per contrada Stellitano (all'altezza del rifornimento IP presente sulla SS106). Superato il distributore seguire per circa 1.8km la strada principale che porta sul terrazzo morfologico. Il piezometro è ubicato nel campo in destra della strada, circa 100m dopo aver superato il vecchio rudere.
