**DG41 – LAVORI DI COSTRUZIONE DEL 3° MEGALOTTO DELLA S.S. 106 JONICA,
DALL'INNESTO CON LA S.S. 534 (km 365+150) A ROSETO CAPO SPULICO (km 400+000)
CIG: 0252666A91 - CUP: F92C05000080011**

**Monitoraggio Ambientale CORSO D'OPERA
SOCIETA' ESECUTRICE: ECOPLAME SRL**

SCHEDA RDP STAZIONE DI MONITORAGGIO

| CODICE STAZIONE | SO-VA-RC-128 |

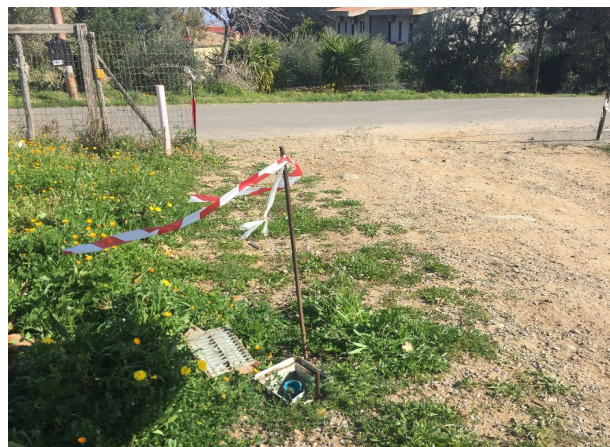
FOTO STAZIONE

Da Roseto marina prendere per via sicilia. Al trivio (incrocio con via Piano Marina) tenere la destra e seguire la strada principale che si sviluppa parallelamente al terrazzo, dopo circa 300m sulla sinistra è presente un piazzale di una proprietà privata all'interno della quale è stato realizzato il piezometro.
