**DG41 – LAVORI DI COSTRUZIONE DEL 3° MEGALOTTO DELLA S.S. 106 JONICA,  
DALL'INNESTO CON LA S.S. 534 (km 365+150) A ROSETO CAPO SPULICO (km 400+000)  
CIG: 0252666A91 - CUP: F92C05000080011**

**Monitoraggio Ambientale CORSO D'OPERA  
SOCIETA' ESECUTRICE: ECOPLAME SRL**

**SCHEDA RDP STAZIONE DI MONITORAGGIO**

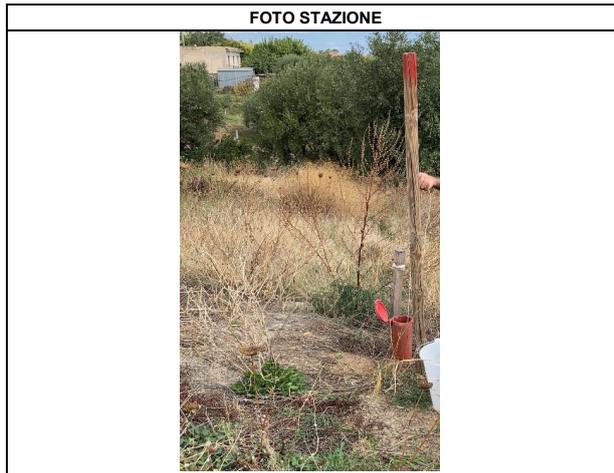
**Caratteristiche sito/Descrizione:**

Dalla marina di Amendolara percorrere la provinciale (Via Legaria), alla traversa prima dell'incrocio con via piemonte svoltare a sinistra, attraversare la SS106 e seguire la strada che porta sul terrazzo. Al secondo incrocio svoltare a destra seguire la pista per circa 500m, il piezometro è ubicato sul bordo sinistro della pista in prossimità del margine del terrazzo.
