**DG41 – LAVORI DI COSTRUZIONE DEL 3° MEGALOTTO DELLA S.S. 106 JONICA,  
DALL'INNESTO CON LA S.S. 534 (km 365+150) A ROSETO CAPO SPULICO (km 400+000)  
CIG: 0252666A91 - CUP: F92C05000080011**

**Monitoraggio Ambientale CORSO D'OPERA  
SOCIETA' ESECUTRICE: ECOPLAME SRL**

**SCHEDA RDP STAZIONE DI MONITORAGGIO**

| CODICE STAZIONE | SO-SO-TR-003 |

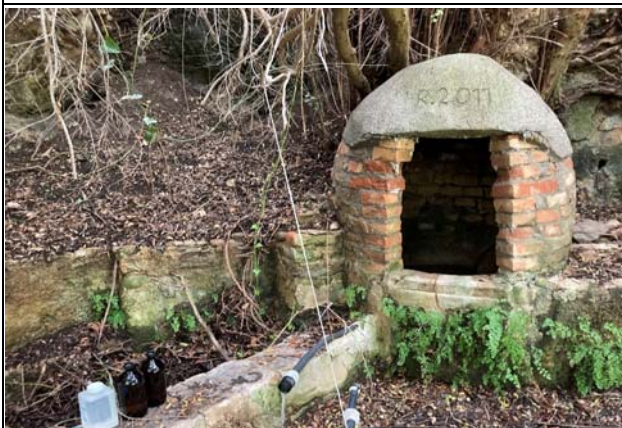
FOTO STAZIONE

Dalla SS106, uscire allo svincolo per Piana di Albinoda. Quindi prendere la SP253 direzione Roseto. Al primo incrocio sulla sinistra (innesto aT per Piana di Albidona) prendere il sottopasso della SS106. Attraversato il sottopasso al primo incrocio svoltare a sinistra e salire per 'agriturismo torre di albidona. la sorgente è posta sul versante poco sotto il pescheto
