**DG41 – LAVORI DI COSTRUZIONE DEL 3° MEGALOTTO DELLA S.S. 106 JONICA,
DALL'INNESTO CON LA S.S. 534 (km 365+150) A ROSETO CAPO SPULICO (km 400+000)
CIG: 0252666A91 - CUP: F92C05000080011**

**Monitoraggio Ambientale CORSO D'OPERA
SOCIETA' ESECUTRICE: ECOPLAME SRL**

SCHEDA RDP STAZIONE DI MONITORAGGIO

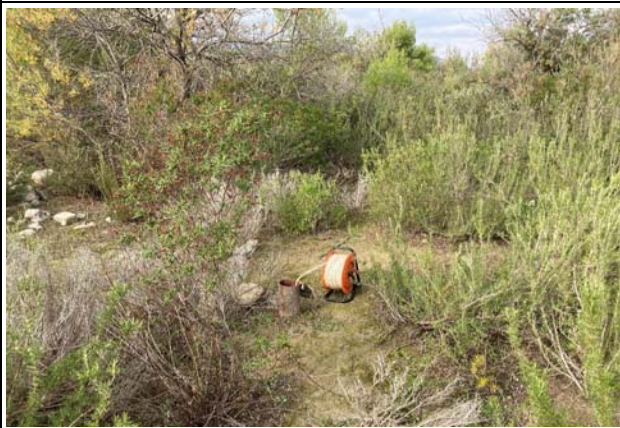
FOTO STAZIONE

Caratteristiche sito/Descrizione:

Dalla Sp253, superata la fiumara straface, al primo incrocio svoltare a sinistra (via cosenza). Seguire la strada che costeggia la fiumara, dopo circa 900m, sulla sinistra, prendere la strada sterrata sino a raggiungere l'alveo. Proseguire a piedi seguendo la pista per il sondaggio S133

Attività di cantiere in corso

Recupero materiale dismesso interferenza Snam
