**DG41 – LAVORI DI COSTRUZIONE DEL 3° MEGALOTTO DELLA S.S. 106 JONICA,
DALL'INNESTO CON LA S.S. 534 (km 365+150) A ROSETO CAPO SPULICO (km 400+000)
CIG: 0252666A91 - CUP: F92C05000080011**

**Monitoraggio Ambientale CORSO D'OPERA
SOCIETA' ESECUTRICE: ECOPLAME SRL**

SCHEDA DI RDP STAZIONE DI MONITORAGGIO

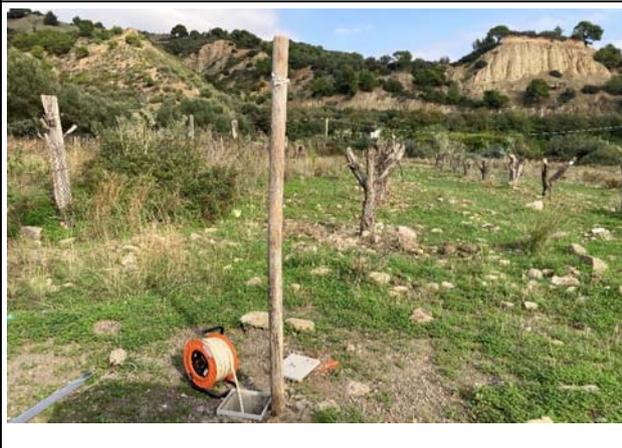
FOTO STAZIONE

Dalla SS106, uscire allo svincolo per Trebisacce sud. Prendere quindi a destra (contrada S. Giuseppe) ed in corrispondenza della curva ad U imboccare la strada bianca che porta alla vasca di raccolta acque. Dopo circa 100m sulla sinistra prendere la strada sterrata che attraversa la fiumara quindi il primo sentiero a destra. Il piezometro è posto al termine del sentiero.
