**DG41 – LAVORI DI COSTRUZIONE DEL 3° MEGALOTTO DELLA S.S. 106 JONICA,
DALL'INNESTO CON LA S.S. 534 (km 365+150) A ROSETO CAPO SPULICO (km 400+000)
CIG: 0252666A91 - CUP: F92C05000080011**

**Monitoraggio Ambientale CORSO D'OPERA
SOCIETA' ESECUTRICE: ECOPLAME SRL**

SCHEDA RDP STAZIONE DI MONITORAGGIO

COD. ELAB.: 2021.CO.127.00.C04.SO-VA-AM-127.C	
CODICE STAZIONE	SO-VA-AM-127
WBS DI RIFERIMENTO	Viadotto Ferro
DATA	09/11/2021
TECNICO DI MONITORAGGIO	Notaro-Basta
ENTI DI CONTROLLO PRESENTI	NO
PIEZOMETRO	S272
COMPONENTE	Acque sotterranee
SUBCOMPONENTE	Piezometri
TIPO STAZIONE	Puntuale
FASI D'INTERVENTO	CO
CAMPAGNA	4
TRATTA	2
Regione	Calabria
Comune	Amendolara
Toponimo	---
Quota s.l.m (m)	16,25
Coordinate UTM (WGS84)	638008.00 m E
	4424555.00 m N
POSIZIONE	VALLE

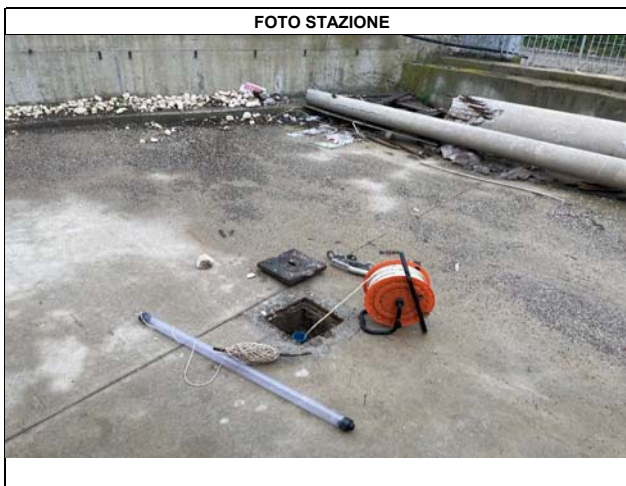
Caratteristiche sito/Descrizione:

Dalla ss106 prendere lo svincolo per Oriolo/Alessandria del Carretto (SS481); al secondo incrocio prendere la complanare sulla sinistra. Il piezometro è ubicato all'interno del piazzale dell'impianto di betonaggio.
