PROGETTO PER LA REALIZZAZIONE DI UN IMPIANTO AGRO-FOTOVOLTAICO
DENOMINATO "GREEN AND BLUE DOMO SPANEDDA"
DELLA POTENZA DI 75.116.420 kW IN LOCALITÀ "GIANNA DE MARE" NEL COMUNE DI SASSARI

VALUTAZIONE DI IMPATTO ARCHEOLOGICO

RELAZIONE ARCHEOLOGICA ALL_ARC

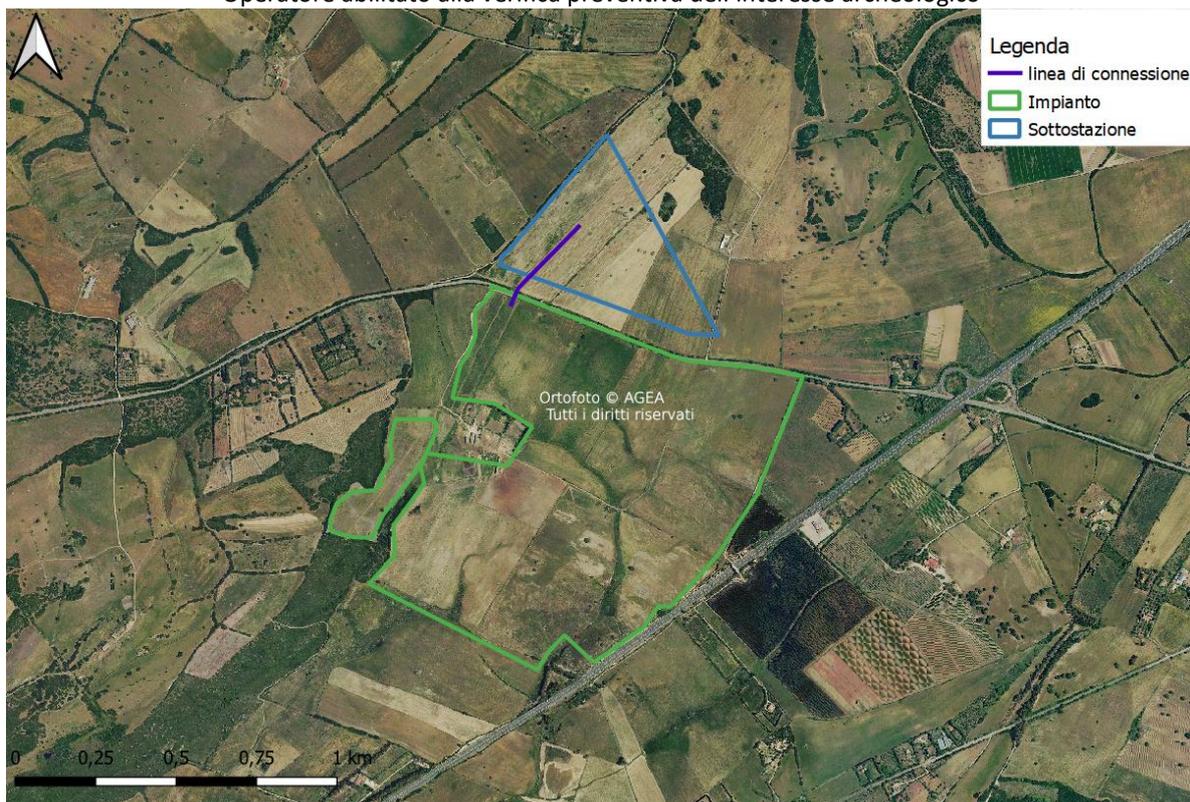
Fig. 1. Inquadramento del progetto secondo l'ortofoto R.A.S. 2019.

Il presente elaborato rappresenta il resoconto del lavoro di valutazione del rischio archeologico relativo al progetto per la costruzione di un impianto agrofotovoltaico della potenza di 75.116.420 kW e relativa dorsale di collegamento MT interrata della lunghezza di 9.221,61 km alla nuova Sottostazione Terna, di titolarità della società SF LIDIA I S.R.L, da realizzare nei territori di Sassari tra le località di *Genna de Mare* e *Badde Rebuddu* (fig. 1).

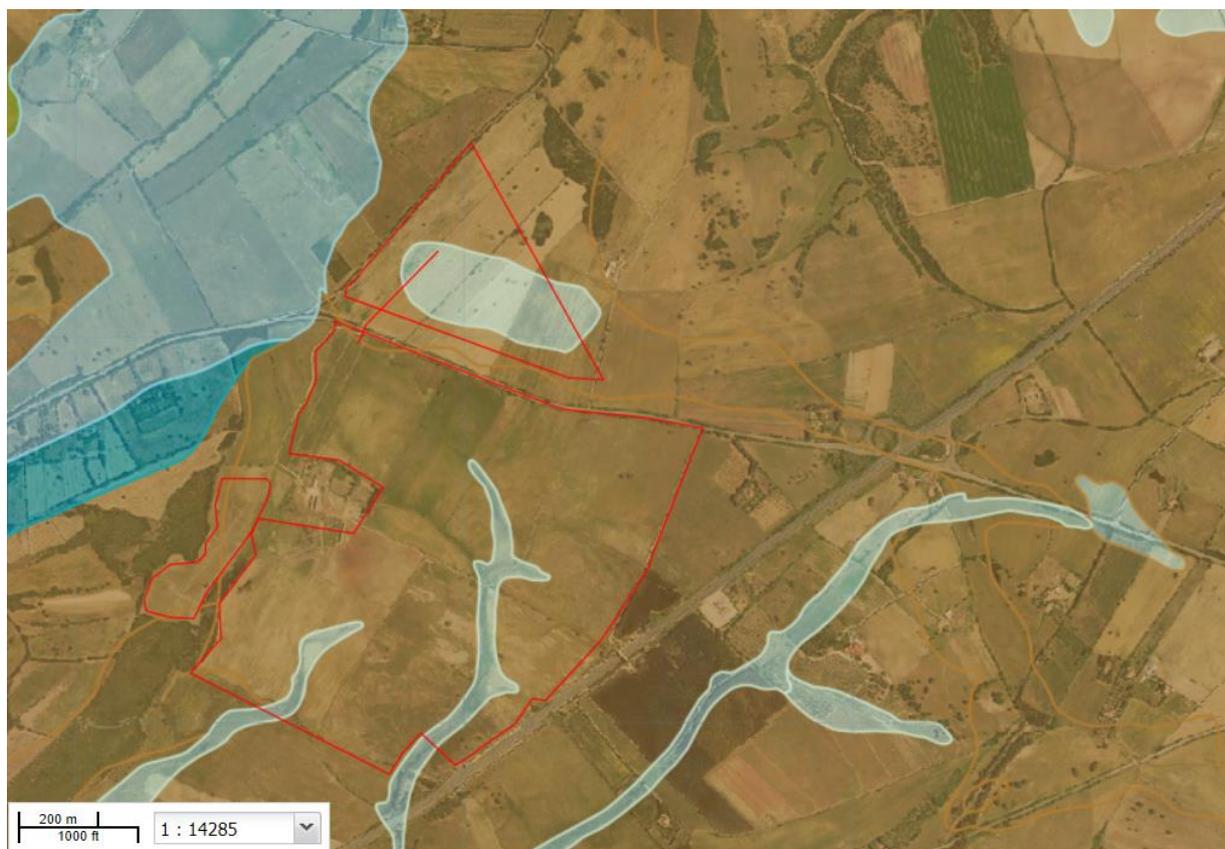
Fig. 4. Inquadramento dell'opera secondo la carta geologica.

Dal punto di vista geologico i suoli sono interessati da coltri eluvio colluviali oloceniche e da sabbie quarzoso-feldspatiche e vulcaniti appartenenti a successioni sedimentarie oligomioceniche del Logudoro-Sassarese (fig.4).

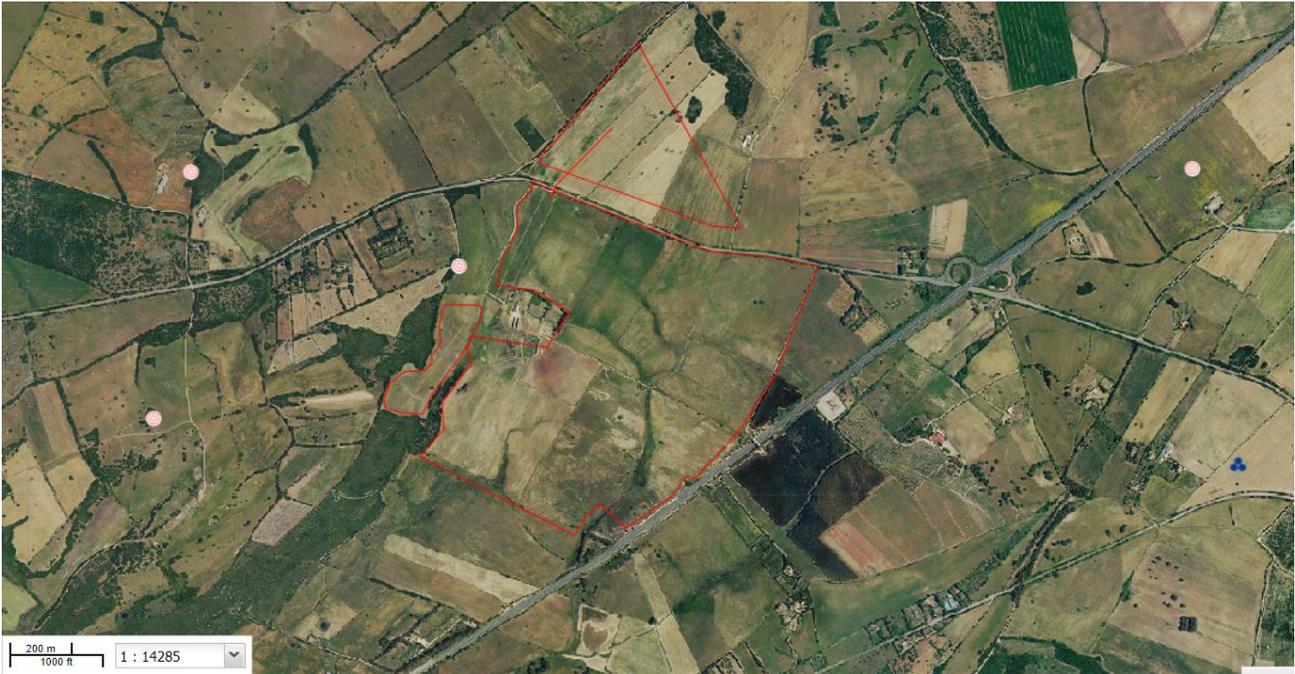
Fig. 8. Inquadramento del progetto rispetto ai Beni Paesaggistici ed Identitari indicati nel PPR.

Diversamente sul database del Geoportale Sardegna della RAS relativo al Piano Paesaggistico Regionale (PPR) sono indicati quali beni paesaggistici ed identitari ex articolo 143 (fig. 8):

- Dolmen di Tanca Arcone;
- Insediamento romano di Badde Rebuddu
- Nuraghe Serra Olzu,
- Nuraghe Li Padulazzi,
- Nuraghe Gianna de Mare;
- Nuraghe Mandrebas;

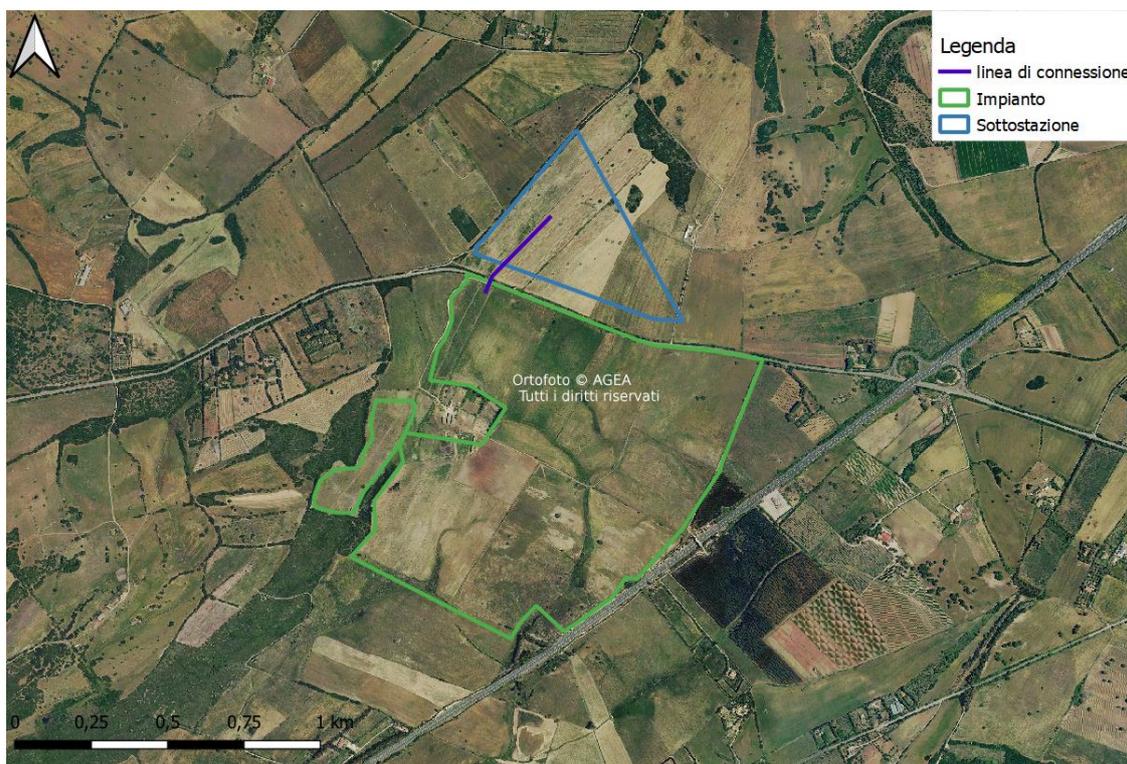
Nell'analisi sono stati raffrontati gli esiti delle ortofoto del 1968, del 1977-1978, del 1997 e infine quelli del 2019; per maggior precisione sono stati presi in considerazione anche i singoli fotogrammi provenienti dalle strisciate dei voli del 1987 al fine di individuare ulteriori dettagli, diversamente non apprezzabili. Le anomalie riscontrate quali ad esempio *cropmarks* e variazioni cromatiche dei terreni non sembrano attribuibili alla presenza di emergenze archeologiche sepolte ma piuttosto derivate dalla presenza di paleoalvei e da uno sfruttamento intensivo dei terreni che prevede l'utilizzo di arature condotto tramite pesanti mezzi meccanici .

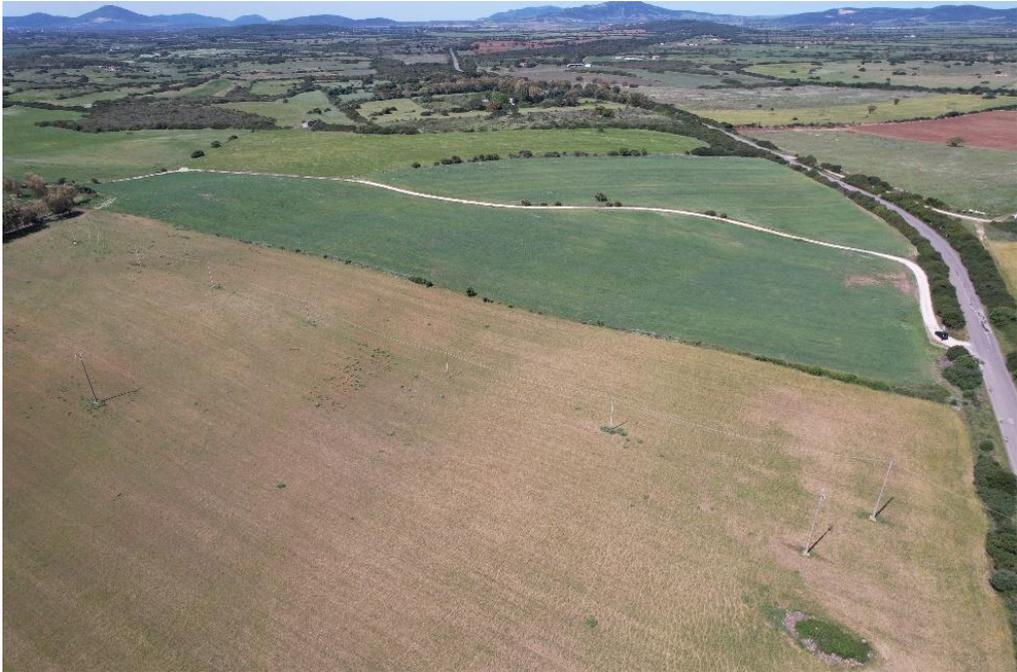
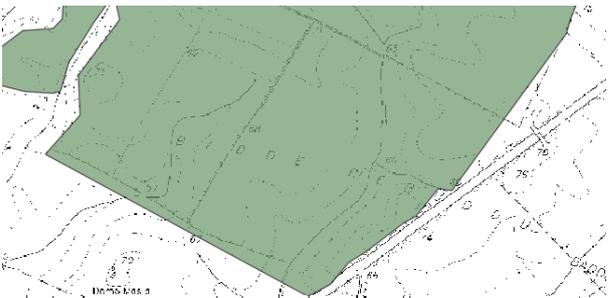
RCG N. 1	
Località e toponimi: Badde Rebuddu	Regione: Sardegna
Provincia: Sassari	Comune: Sassari
FOTO

<p>Descrizione: Suolo di natura argillosa con elementi litoidi erratici di piccola pezzatura, caratterizzato dalla presenza di colture. Non si riscontrano evidenze archeologiche o dispersione di elementi di cultura materiale in superficie. Risultano del tutto assenti emergenze o dispersioni di elementi mobili a carattere archeologico.</p>	
Ambiente: pianura	
Topografia: 60-66 m s.l.m.	
Uso dei suoli: seminativo semplice e colture	
Acclività: piano piana(0-2); lieve (3-20); moderato (21-35); forte (36 +)

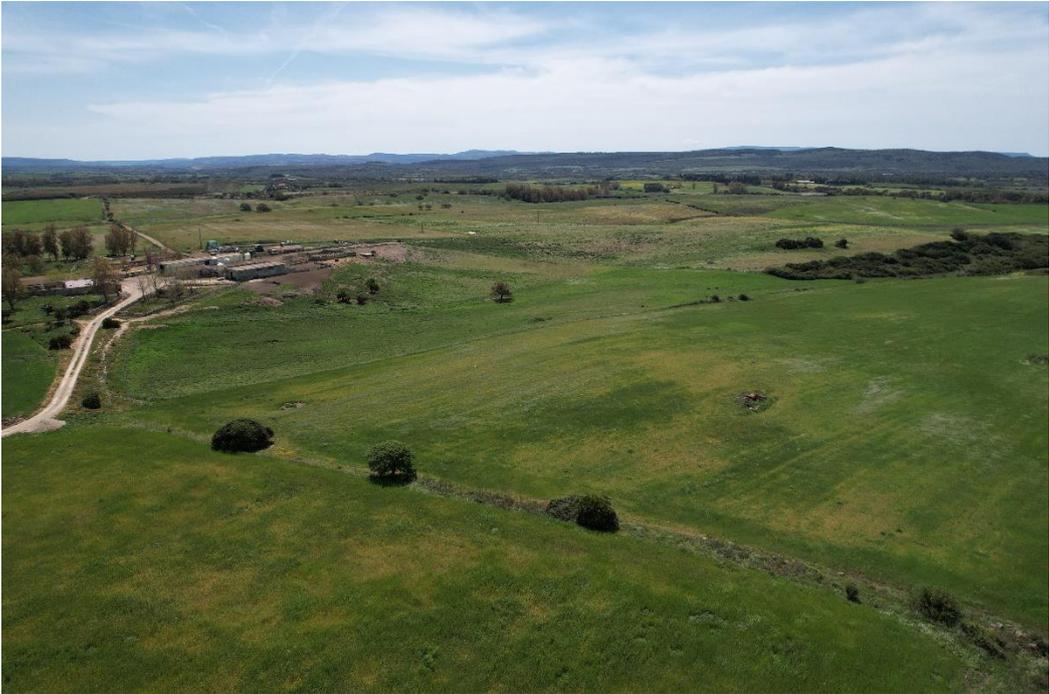
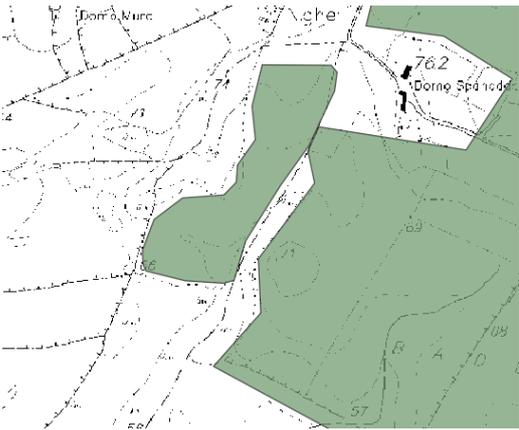
RCG N. 2	
Località e toponimi: Badde Rebuddu	Regione: Sardegna
Provincia: Sassari	Comune: Sassari
FOTO

<p>Descrizione: Suolo di natura argillosa con elementi litoidi erratici di piccola pezzatura, caratterizzato dalla presenza di colture ed essenze arbustive spontanee. Non si riscontrano evidenze archeologiche o dispersione di elementi di cultura materiale in superficie. Risultano del tutto assenti emergenze o dispersioni di elementi mobili a carattere archeologico.</p>	
Ambiente: pianura	
Topografia: 66-69 m s.l.m.

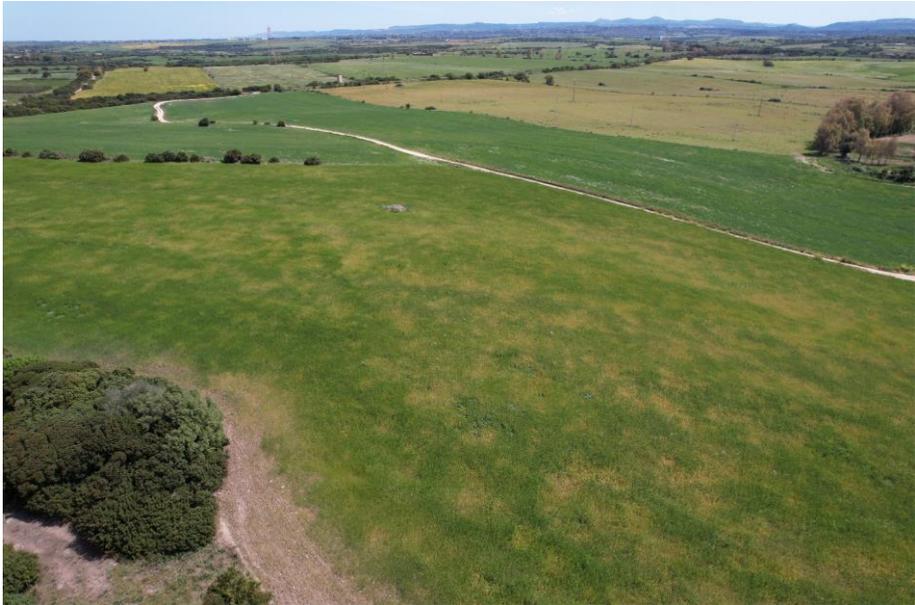
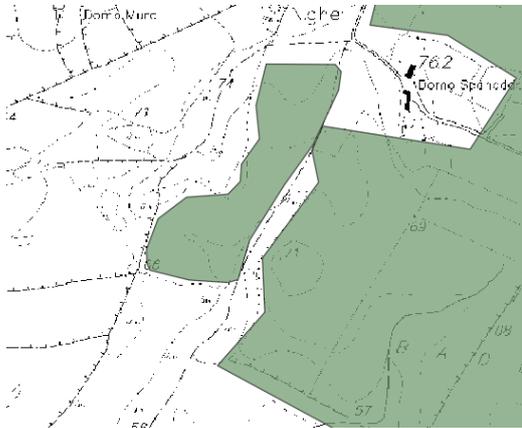
RCG N. 3	
Località e toponimi: Gianna de Mare	Regione: Sardegna
Provincia: Sassari	Comune: Sassari
FOTO

<p>Descrizione: Suolo di natura argillosa con elementi litoidi erratici di piccola pezzatura, caratterizzato dalla presenza di essenze arbustive spontanee. Non si riscontrano evidenze archeologiche o dispersione di elementi di cultura materiale in superficie. Risultano del tutto assenti emergenze o dispersioni di elementi mobili a carattere archeologico.</p>	
Ambiente: pianura	
Topografia: 66-74 m s.l.m.	
Uso dei suoli: seminativo semplice e colture	
Acclività: piano piana(0-2); lieve (3-20); moderato (21-35); forte (36 +)

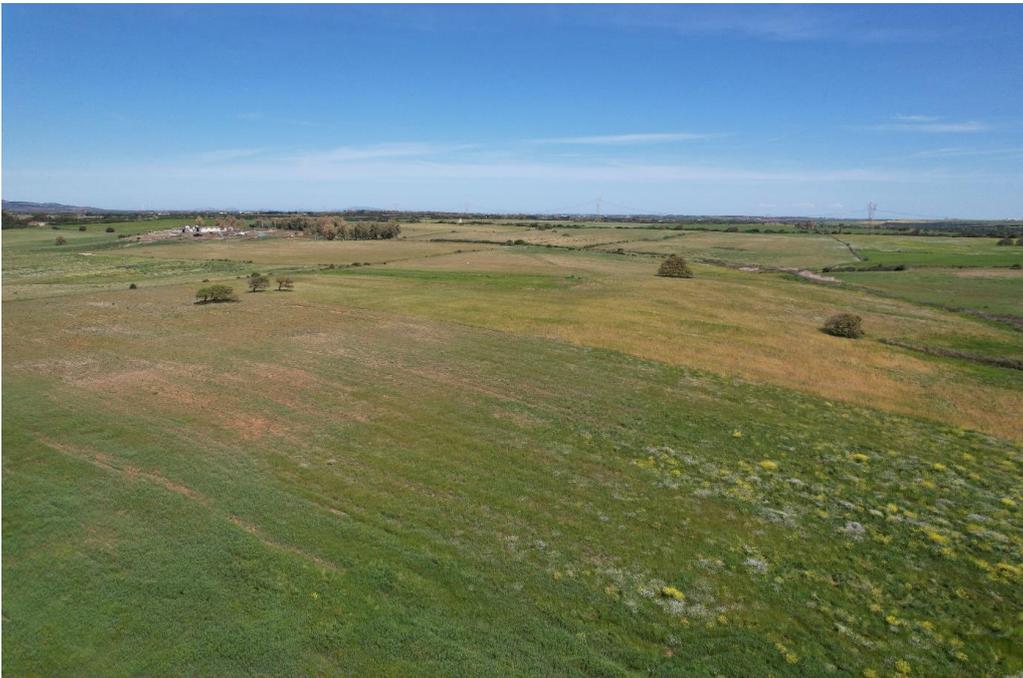
RCG N. 4	
Località e toponimi: Gianna de Mare	Regione: Sardegna
Provincia: Sassari	Comune: Sassari
FOTO

<p>Descrizione: Suolo di natura argillosa con elementi litoidi erratici di piccola pezzatura, caratterizzato dalla presenza di essenze arbustive spontanee. Non si riscontrano evidenze archeologiche o dispersione di elementi di cultura materiale in superficie. Risultano del tutto assenti emergenze o dispersioni di elementi mobili a carattere archeologico.</p>	
Ambiente: pianura	
Topografia: 75-76 m s.l.m.	
Uso dei suoli: seminativo semplice e colture	
Acclività: piano piana(0-2); lieve (3-20); moderato (21-35); forte (36 +)

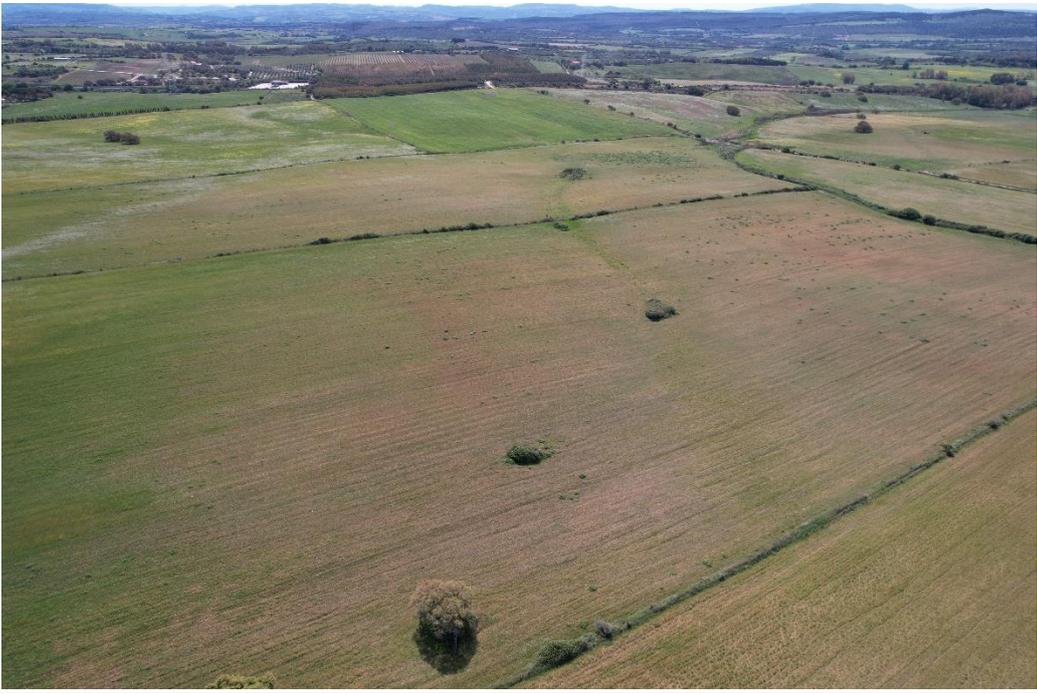
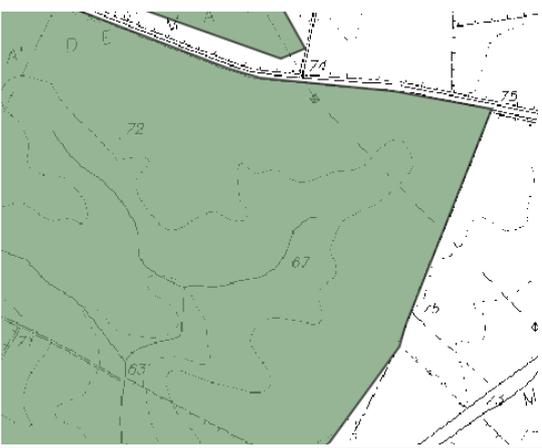
RCG N. 5	
Località e toponimi: Gianna de Mare	Regione: Sardegna
Provincia: Sassari	Comune: Sassari
FOTO

<p>Descrizione: Suolo di natura argillosa con elementi litoidi erratici di piccola pezzatura, caratterizzato dalla presenza di essenze arbustive spontanee. Non si riscontrano evidenze archeologiche o dispersione di elementi di cultura materiale in superficie. Risultano del tutto assenti emergenze o dispersioni di elementi mobili a carattere archeologico.</p>	
Ambiente: pianura	
Topografia: 67-77 m s.l.m.

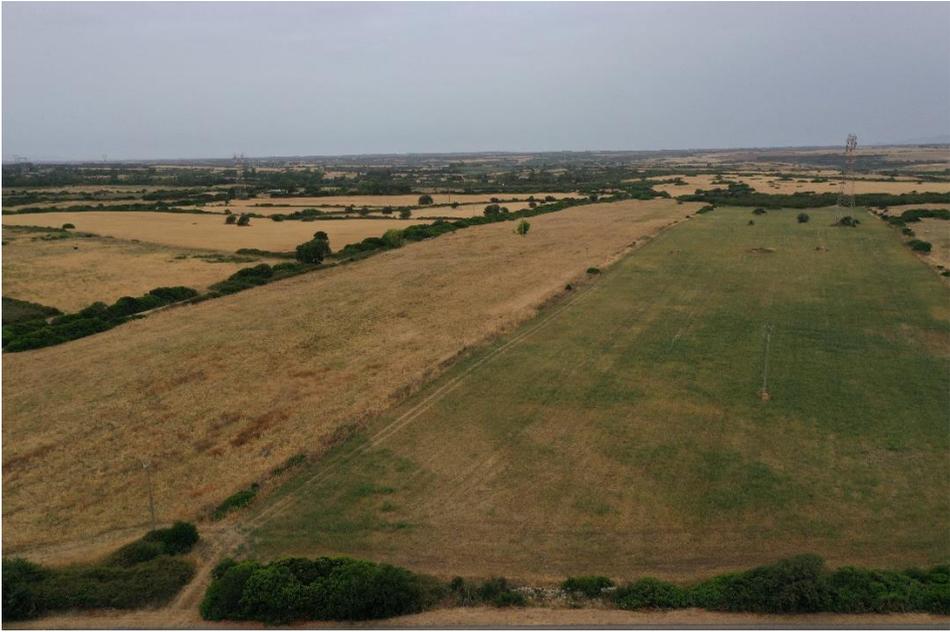
RCG N. 6	
Località e toponimi: Gianna de Mare	Regione: Sardegna
Provincia: Sassari	Comune: Sassari
FOTO

<p>Descrizione: Suolo di natura argillosa con elementi litoidi erratici di piccola e media pezzatura, caratterizzato dalla presenza di sfalci dovuti a recente mietitura. Non si riscontrano evidenze archeologiche o dispersione di elementi di cultura materiale in superficie. Risultano del tutto assenti emergenze o dispersioni di elementi mobili a carattere archeologico.</p>	
Ambiente: pianura	
Topografia: 75-78 m s.l.m.	
Uso dei suoli: seminativo semplice e colture
