IMPIANTO AGRIVOLTAICO
SITO NEI COMUNI DI BRINDISI E CELLINO SAN MARCO
IN PROVINCIA DI BRINDISI

Valutazione di Impatto Ambientale

Nuova SE Terna Cellino 380/150 kV
SE Terna e Cabina Primaria E-Distribuzione 150/20 kV

| <i>Descrizione</i> | Relazione archeologica - SE Terna | | |

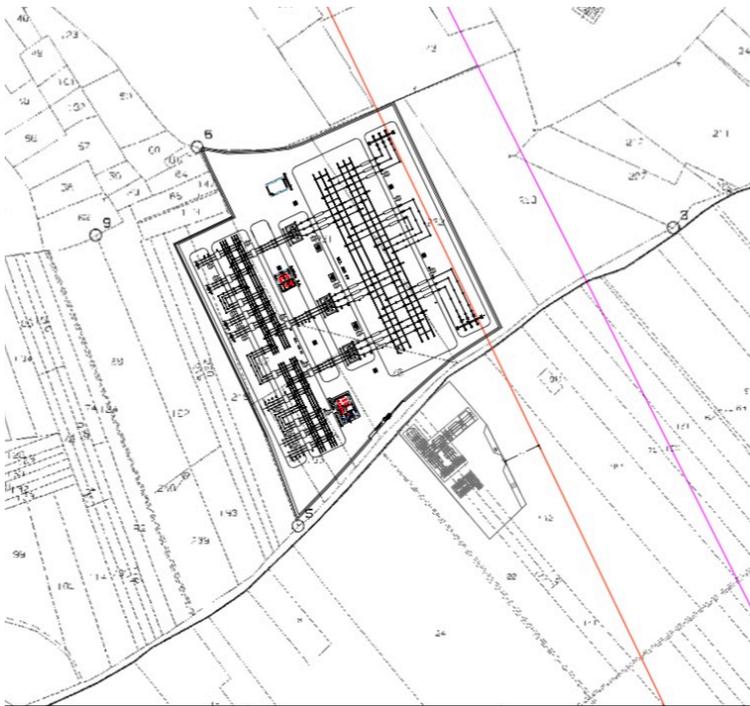
Fig.

2 Il foglio 24 con le particelle e l'impianto

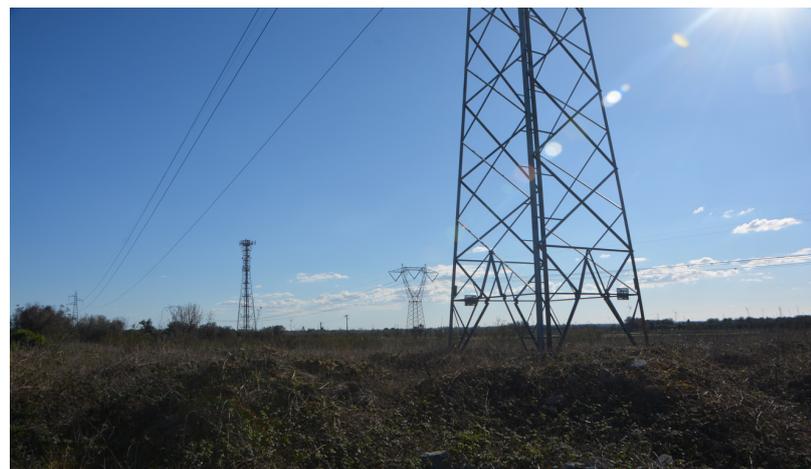
Linee elettriche, con tralicci che stanziano sul terreno, attraversano l'area (Fig. 4).

Fig. 4 L'area dell'impianto. Le linee e i tralicci dell'alta tensione. Vista da Sud

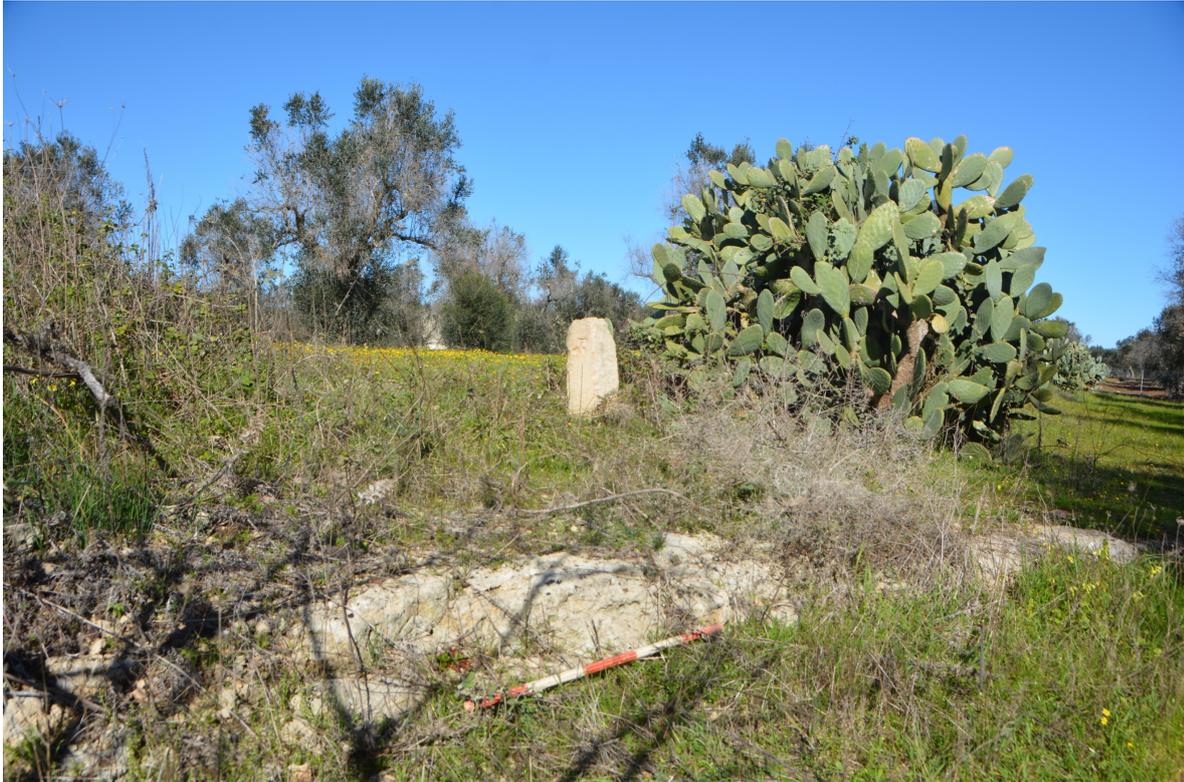
Lungo questa linea di confine, un altro elemento archeologico è stato rinvenuto in un punto del limite Est dell'area. A ridosso di uno scalino di roccia, impostato in senso NO-SE, si è rivenuta, in piedi, infissa nel terreno, una *fineta*, cioè quel blocco squadrato in pietra locale, parallelepipedo, tipico strumento della divisione agraria dei terreni di origine romana (Fig. 6). Si crede che il blocco qui non abbia una funzione originale per cui non si è indicata l'unità topografica ma si è soltanto provveduto a notificare la sua presenza.

Fig. 7 Lo scalino di roccia e la fineta Vista da SO

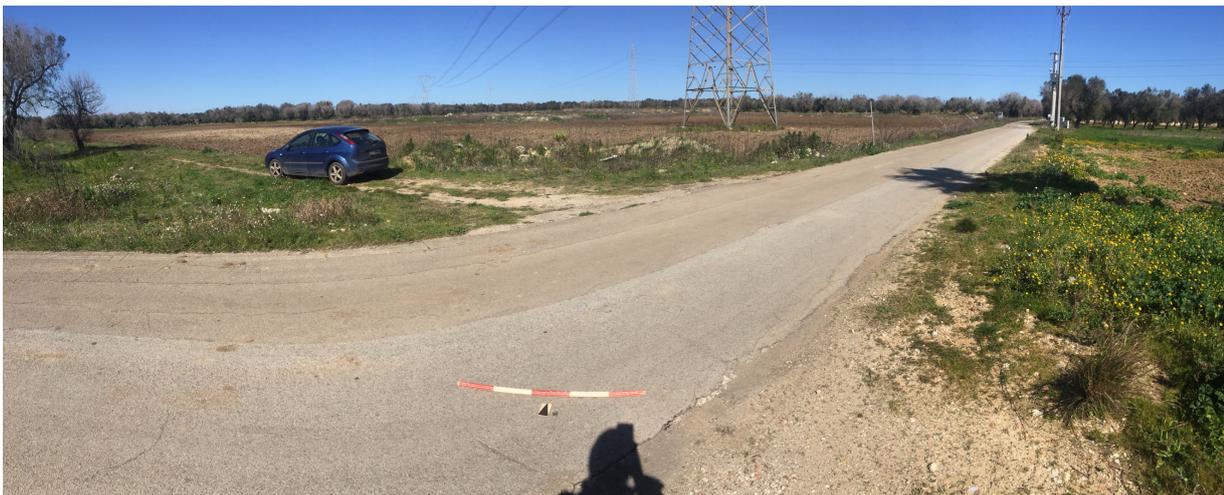
L'altimetria è compresa tra i 59 ed i 62 metri sul livello del mare. L'accesso alla proprietà è garantito da una stradina interpodereale che con andamento SE-NO SE divide l'area in due parti (Fig. 10).

Fig. 10 L'area dell'impianto. La strada vecchia per San Donaci. E l'accesso all'area. Vista da SO
