Variante alla S.S. 45 "Val di Trebbia"
Comuni di Torriglia e Montebruno
dal Km 31+500 (Costafontana) al Km 35+600 (Montebruno)
2° stralcio funzionale

PROGETTO DEFINITIVO

OPERE D'ARTE MINORI

OM15 - OM20 - OM21 - OM22 - OM23 - Inquadramento cartografico dell'opera

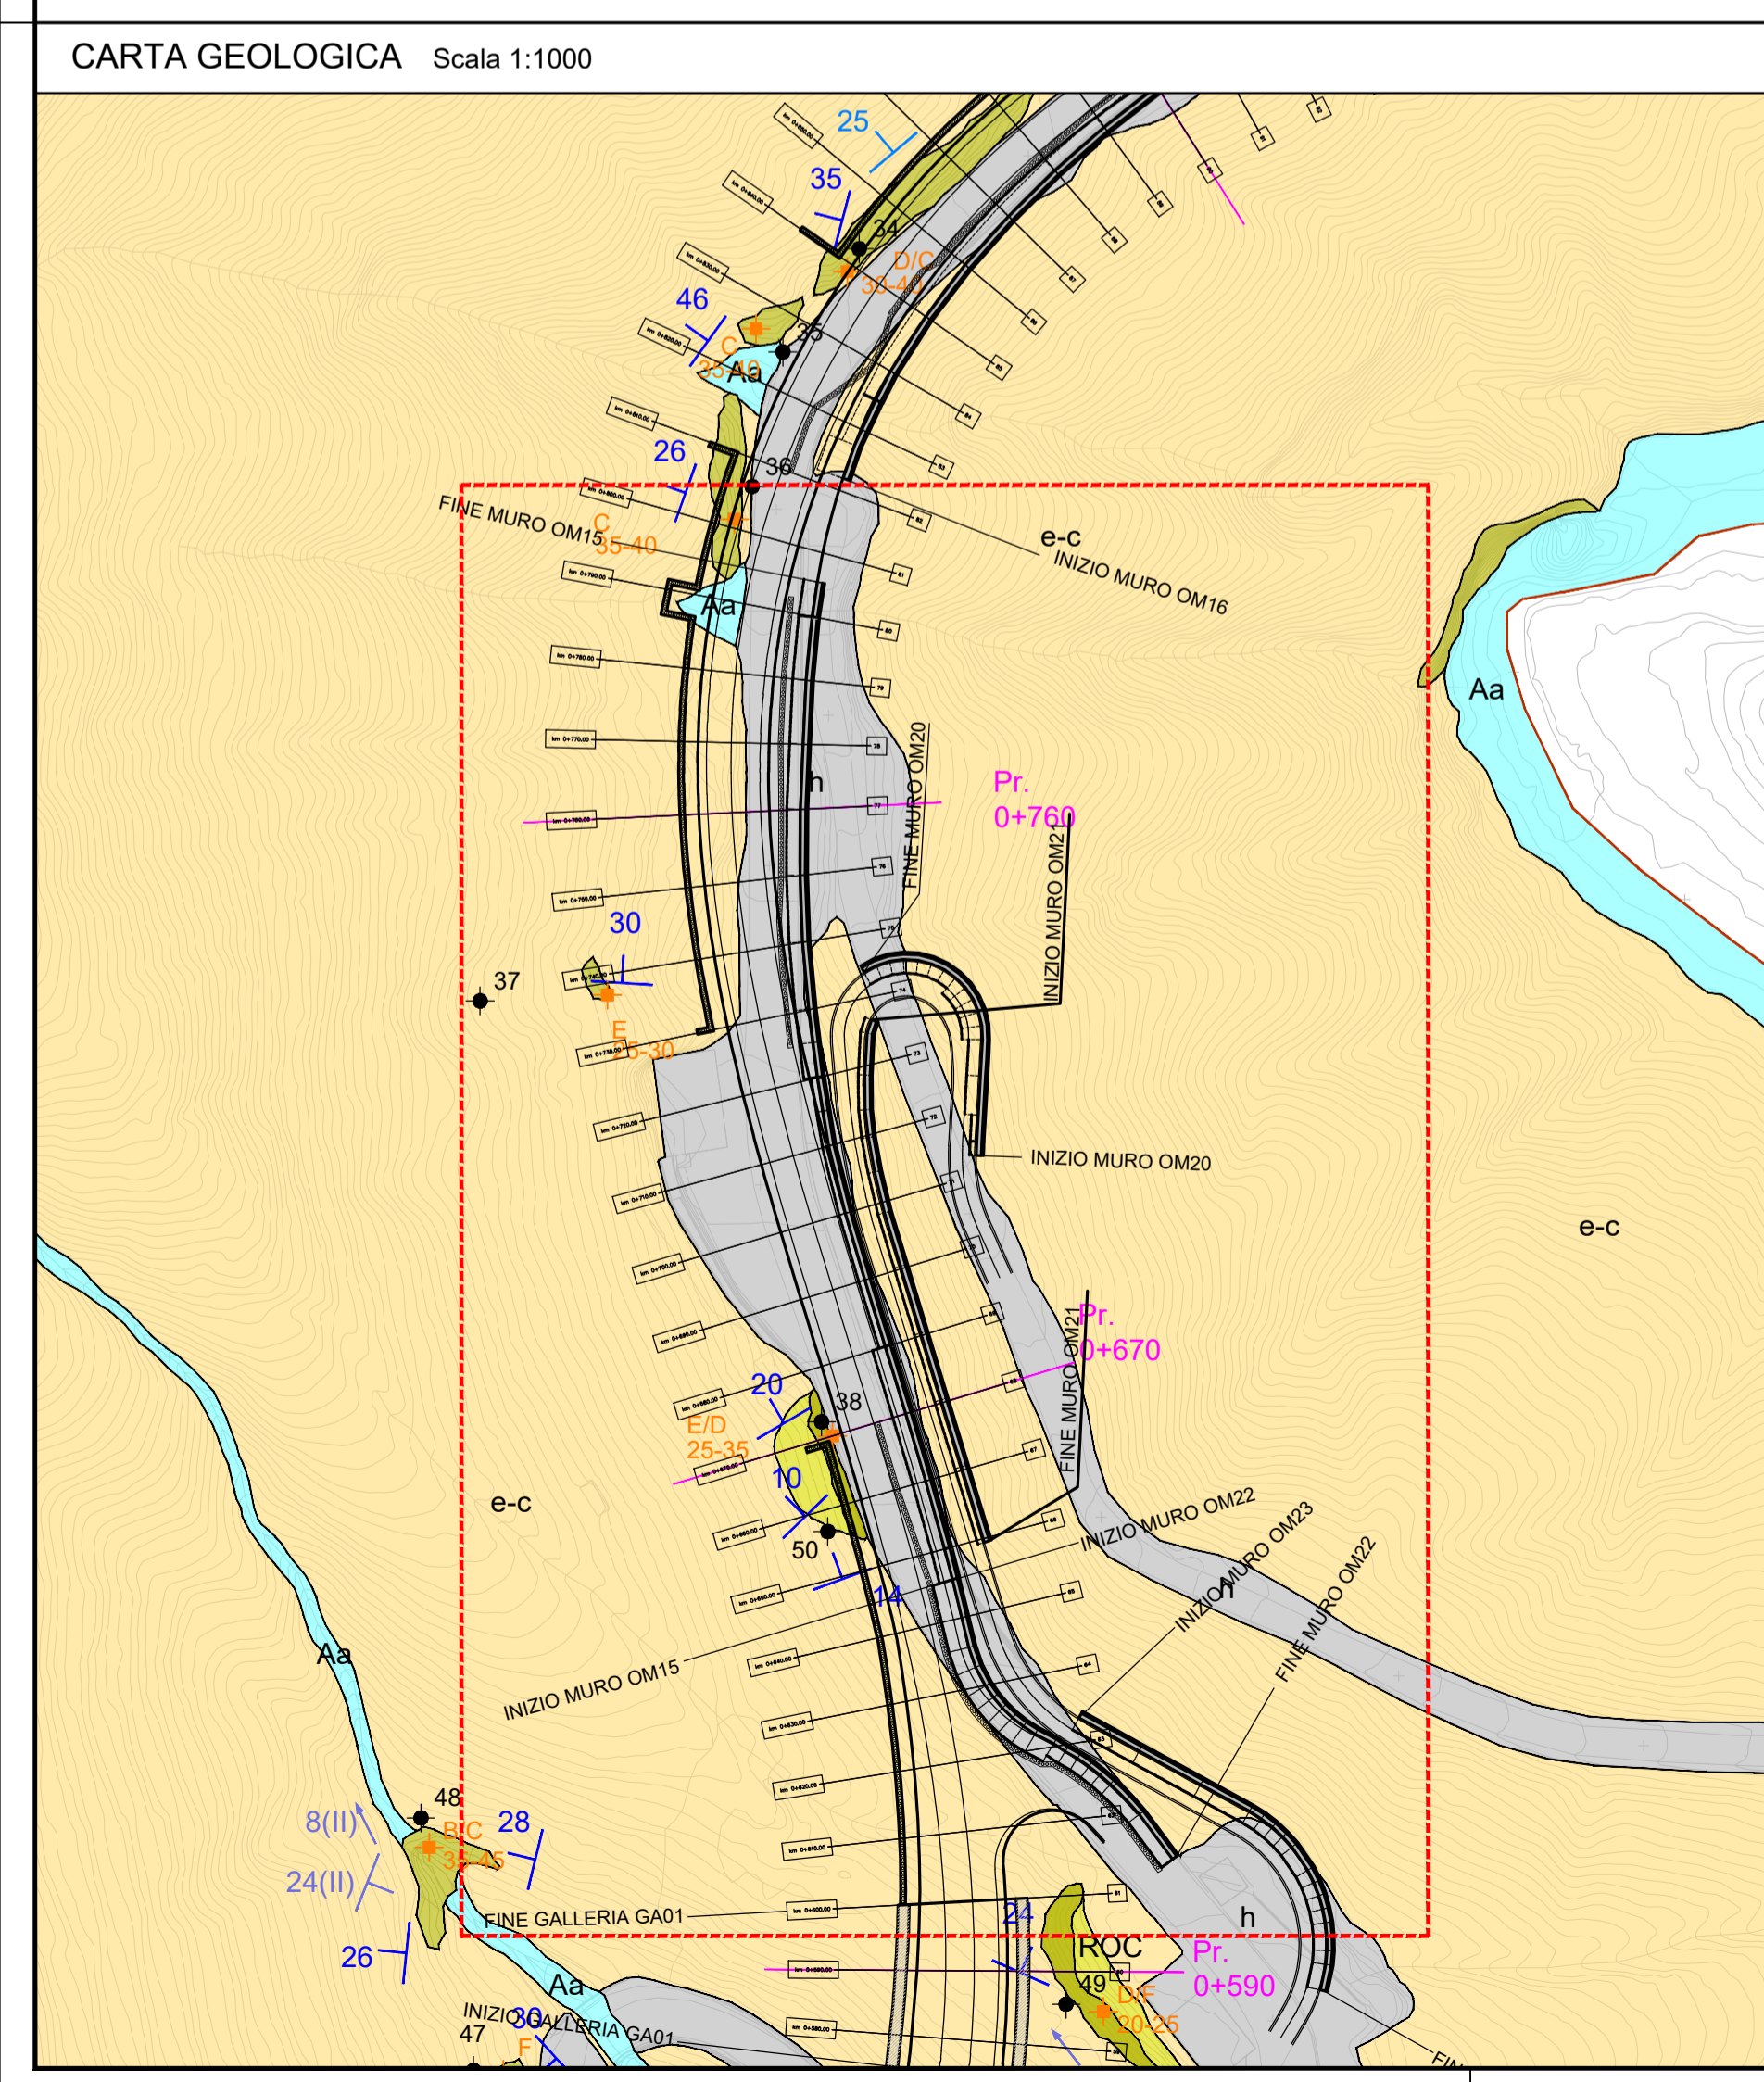
LEGENDA CARTA GEOLOGICA

DEPOSITI DETRITICI QUATERNARI (Pleistocene sup. - Olocene)

Depositi antropici
Materiali di riporto e depositi costituenti il rilevato stradale. **OLOCENE**

Depositi di conoide antica
Blocchi con scarso grado di arrotondamento, poco selezionati, in debole matrice limosa, stabilizzati, localmente coltivati. **OLOCENE**

Alluvioni attuali
Ghiaie e sabbie prevalenti, localmente blocchi e materiale fine, accumulati lungo le principali aste fluviali o torrentizie, soggette ad evoluzione degli ordinari processi fluviali. **OLOCENE**

Alluvioni recenti
Ciottoli, ghiaie e sabbie con limitata frazione fine, ben addensate e localmente arrossate. **OLOCENE**

Coltre eluvio-colluviale
Depositi prevalentemente limoso-sabbiosi con ghiaie e clasti calcareo-marnosi eterometrici ma monogenici, talora parzialmente addensati. **OLOCENE**

Formazione di Ronco
Torbiditi calcareo-pelitici rappresentate da strati sottili e medi di areniti medio-fini, siltiti marnose e marne, a stratificazione piano-parallela. Superiormente, verso la superficie, è presente una fascia di roccia intensamente alterata e fratturata rappresentata da scaglie centimetriche e decimetriche di marne calcaree e argillite. Affiorante (a) e subaffiorante (b). **(CAMPANIANO INF.)**

Traccia di una superficie di faglia osservata (tratto continuo) e presunta (tratteggiato)
