Elettrodotto Colunga-Calenzano
Intervento A1: Elettrodotto 380 kv Colunga-San Benedetto del Querceto

ANALISI CHIMICHE SOSTEGNO P184

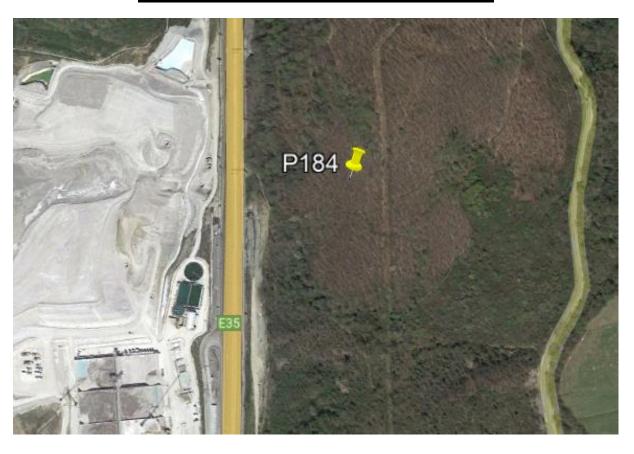
| SOSTEGNO P184 | | | | |

| SOSTEGNO P184 | | | | |
|---|---|--|--|--|
| UBICAZIONE | Lat.: 44° 0'34.31"N | | | |
| | Long.: 11°12'4.23"E | | | |
