## **SCHEDA CAROTAGGIO AMBIENTALE DEL SOSTEGNO P 110**

Committente: TERNA RETE ITALIA
ELETTRODOTTO 380 kv COLUNGA SAN BENEDETTO DEL QUERCETO
Coordinate <b><u>SOSTEGNO E CAROTAGGIO</u></b> Lat/Long: 44° 10'30.42"N, 11°19'26.49"E

**INDAGINI GEOLOGICHE, GEOTECNICHE,  
IDROGEOLOGICHE, IDRAULICHE E CHIMICO FISICHE  
PROPEDEUTICHE ALLA FASE DI PROGETTAZIONE  
ESECUTIVA**

**Elettrodotto Colunga-Calenzano  
Intervento A1: Elettrodotto 380 kv Colunga-San Benedetto del  
Querceto**

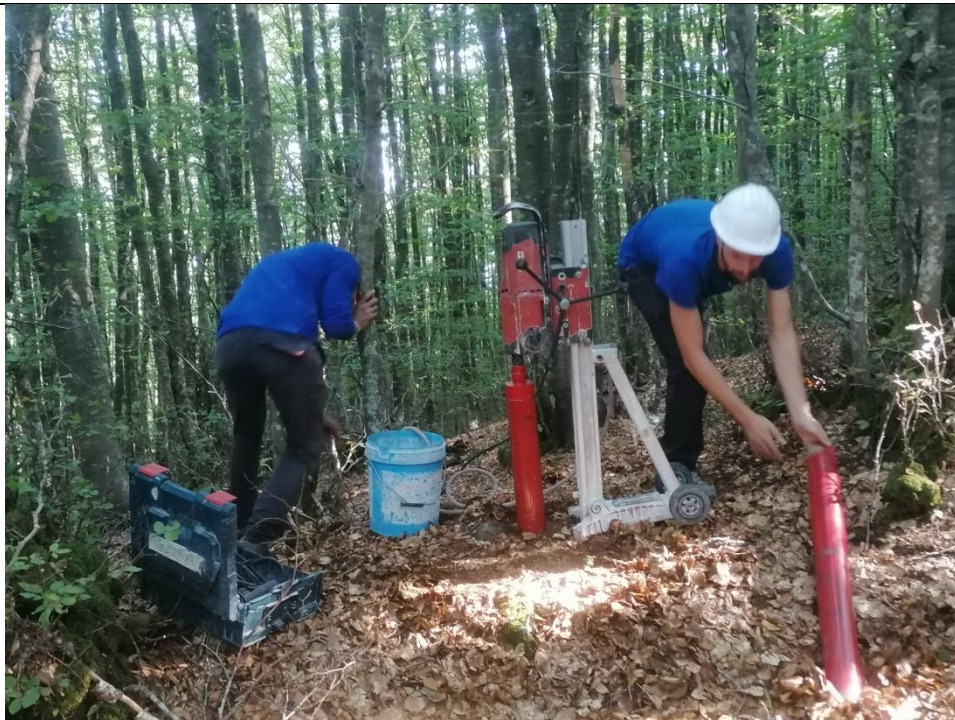
Esecuzione carotaggio P. 110

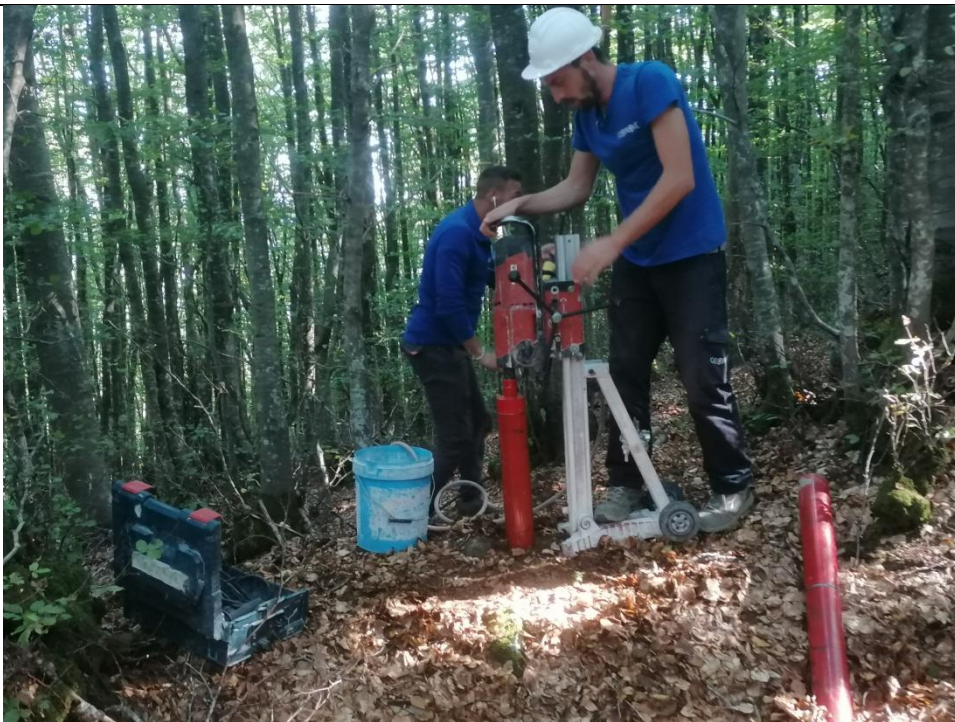
Esecuzione carotaggio P. 110
