SCHEDA CAROTAGGIO AMBIENTALE DEL SOSTEGNO P 116

Committente: TERNA RETE ITALIA
ELETTRODOTTO 380 kv COLUNGA SAN BENEDETTO DEL QUERCETO
Coordinate SOSTEGNO E CAROTAGGIO Lat/Long: 44° 10'26.09"N, 11°17'17.64"E

**INDAGINI GEOLOGICHE, GEOTECNICHE,
IDROGEOLOGICHE, IDRAULICHE E CHIMICO FISICHE
PROPEDEUTICHE ALLA FASE DI PROGETTAZIONE
ESECUTIVA**

**Elettrodotto Colunga-Calenzano
Intervento A1: Elettrodotto 380 kv Colunga-San Benedetto del
Querceto**

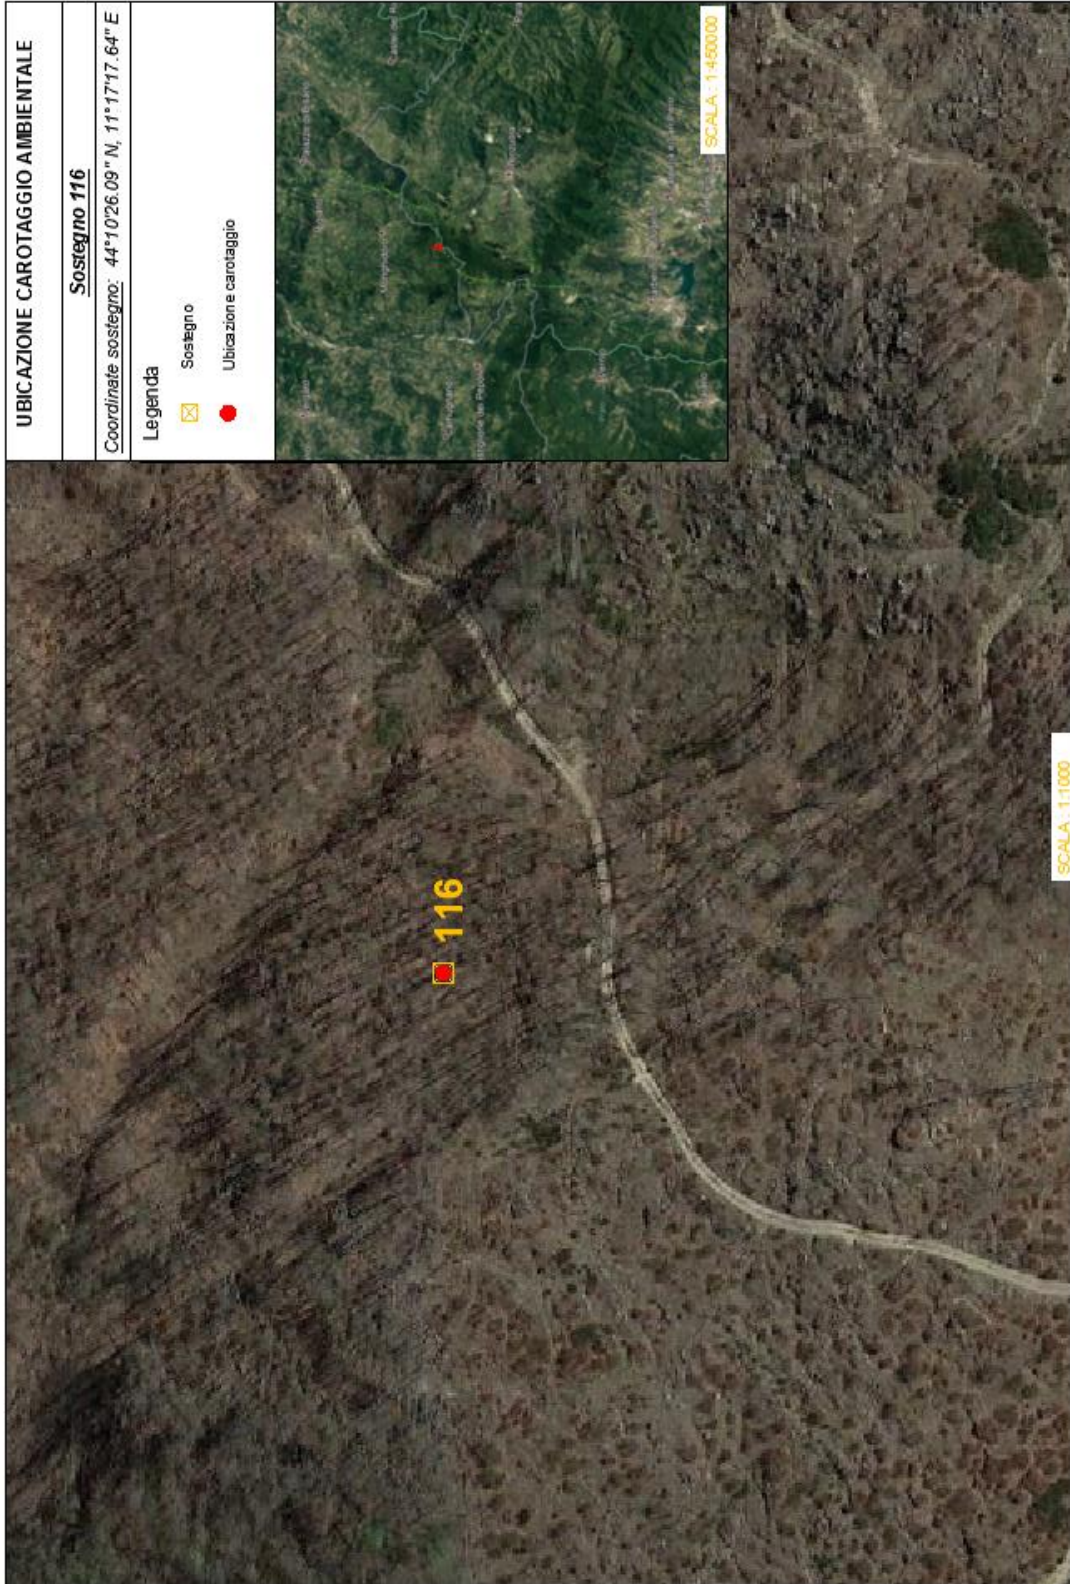
1 SOSTEGNO 116

Sonda perforatrice	Carotatrice a diamante DD 160-HILTI
Profondità raggiunta	4.20 m
Inclinazione del foro di sondaggio	verticale
Tecnica di scavo	A rotazione a carotaggio continuo

POSTAZIONE	ID campione	Profondità (m da p.c.)
P.116	S1 R1	0.10-0.20
	S1 R2	2.00-2.20
	S1 R3	4.00-4.20

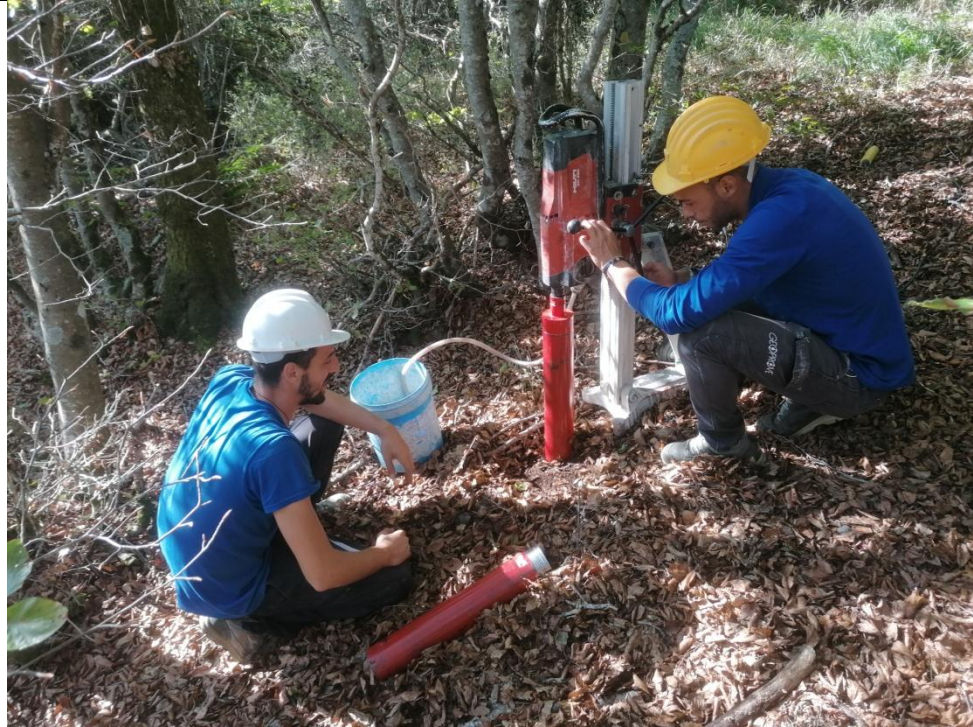
Esecuzione carotaggio P. 116
