SCHEDA CAROTAGGIO AMBIENTALE DEL SOSTEGNO P 123

Committente: TERNA RETE ITALIA
ELETTRODOTTO 380 kv COLUNGA SAN BENEDETTO DEL QUERCETO
Coordinate SOSTEGNO E CAROTAGGIO Lat/Long: 44° 09'31.53"N, 11°16'23.21"E

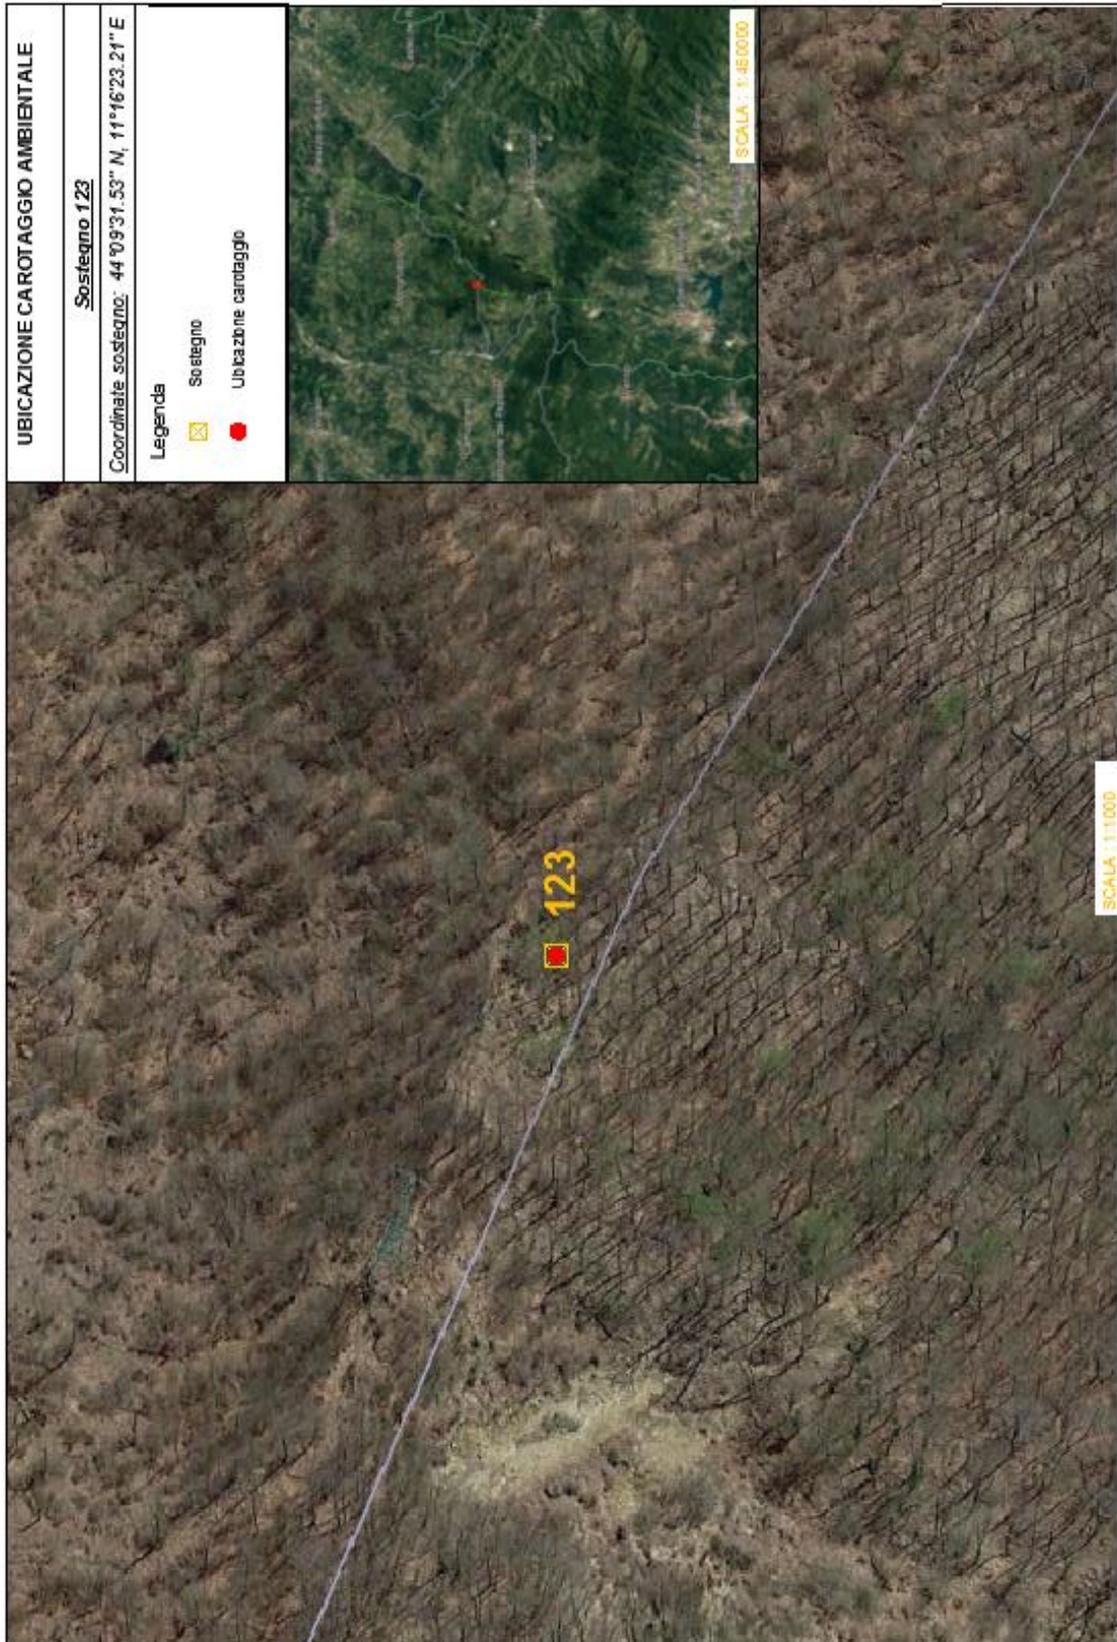
Caratteristiche generali e modalità di perforazione

Sonda perforatrice	Carotatrice a diamante DD 160-HILTI
Profondità raggiunta	4.20 m
Inclinazione del foro di sondaggio	verticale
Tecnica di scavo	A rotazione a carotaggio continuo

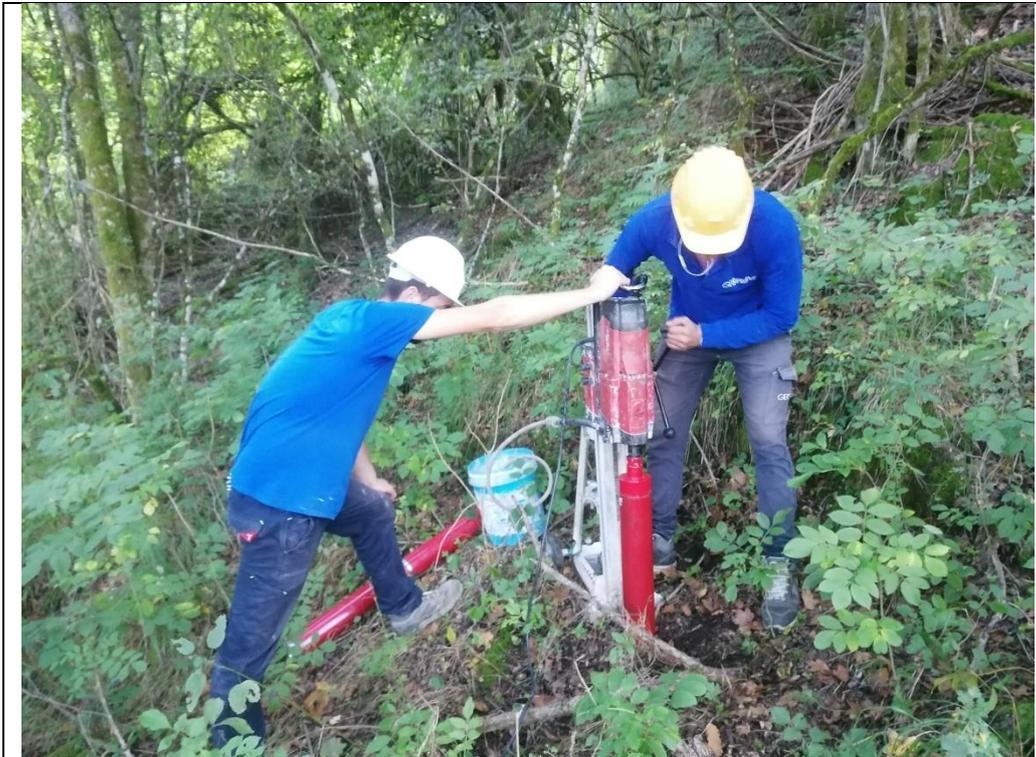
Esecuzione carotaggio P. 123
