SCHEDA CAROTAGGIO AMBIENTALE DEL SOSTEGNO P 76

Committente: TERNA RETE ITALIA
ELETTRODOTTO 380 kv COLUNGA SAN BENEDETTO DEL QUERCETO
Coordinate <u>SOSTEGNO E CAROTAGGIO</u> Lat/Long: 44° 15'35.10"N, 11°22'51.17"E

**INDAGINI GEOLOGICHE, GEOTECNICHE,
IDROGEOLOGICHE, IDRAULICHE E CHIMICO FISICHE
PROPEDEUTICHE ALLA FASE DI PROGETTAZIONE
ESECUTIVA**

**Elettrodotto Colunga-Calenzano
Intervento A1: Elettrodotto 380 kv Colunga-San Benedetto del
Querceto**

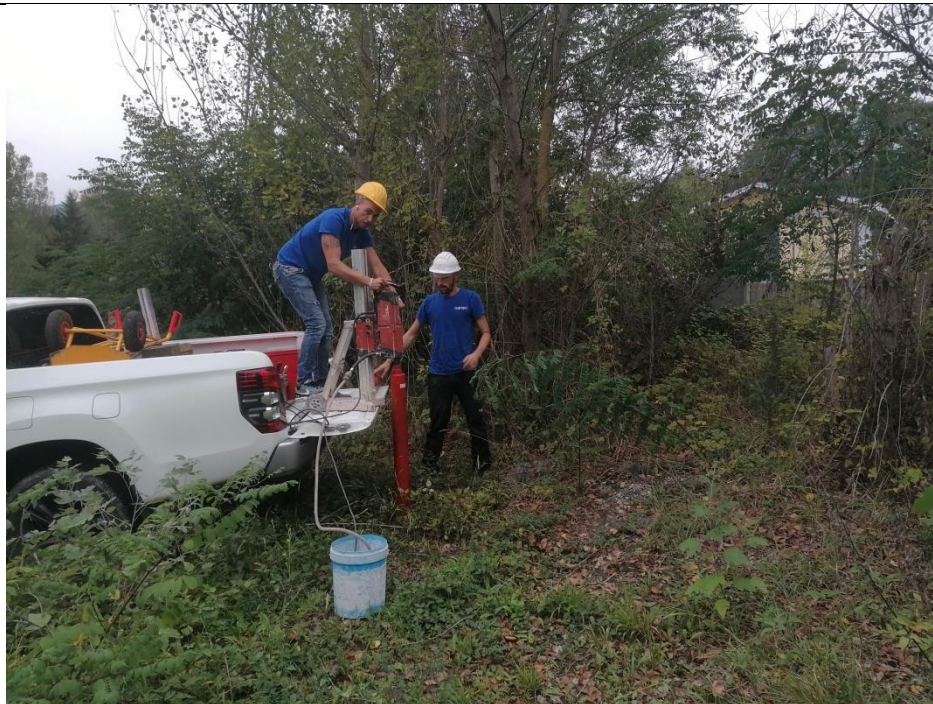
Esecuzione carotaggio P.76

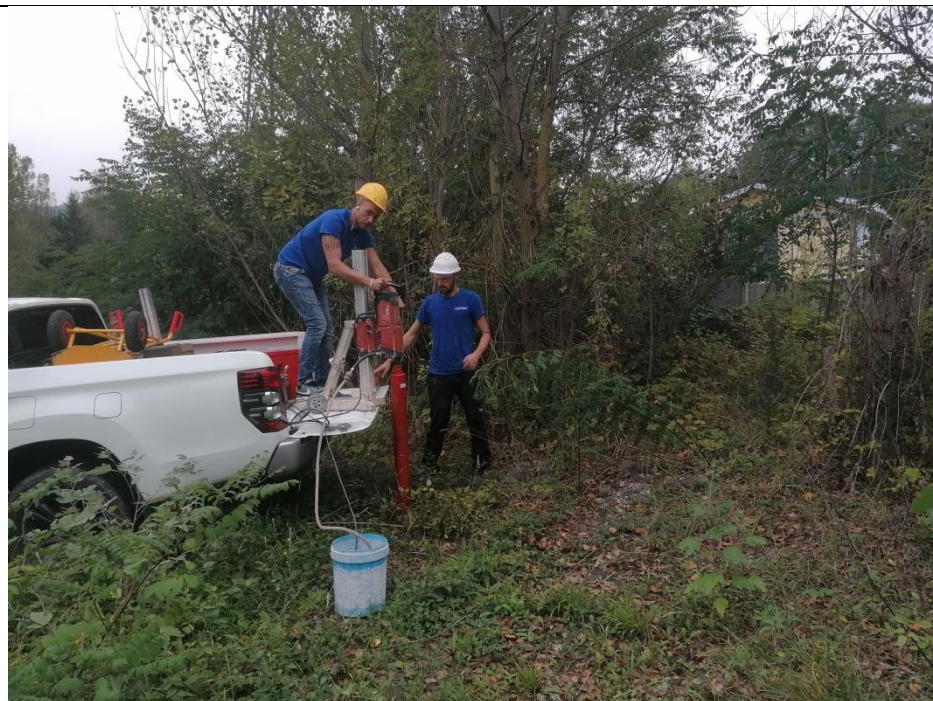
Esecuzione carotaggio P.76
