SCHEDA CAROTAGGIO AMBIENTALE DEL SOSTEGNO P 80

Committente: TERNA RETE ITALIA
ELETTRODOTTO 380 kv COLUNGA SAN BENEDETTO DEL QUERCETO
Coordinate SOSTEGNO E CAROTAGGIO Lat/Long: 44° 15'01.54"N, 11°22'55.99"E

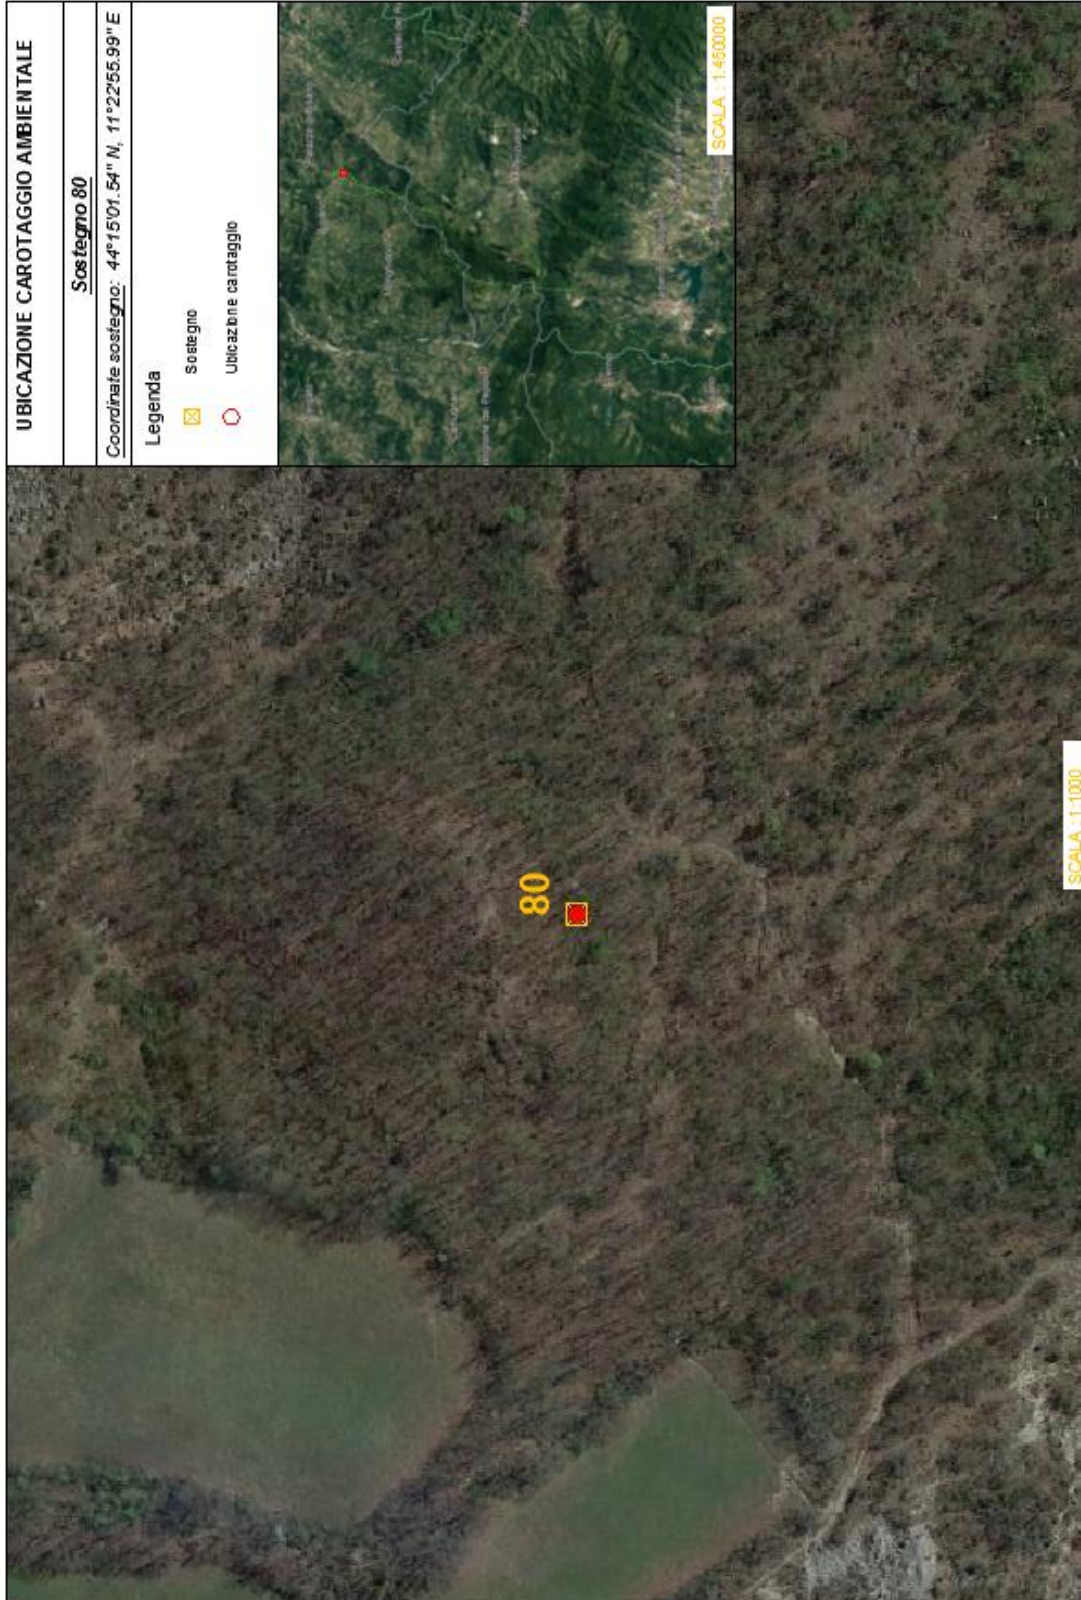
Sonda perforatrice	Carotatrice a diamante DD 160-HILTI
Profondità raggiunta	4.20 m
Inclinazione del foro di sondaggio	verticale
Tecnica di scavo	A rotazione a carotaggio continuo

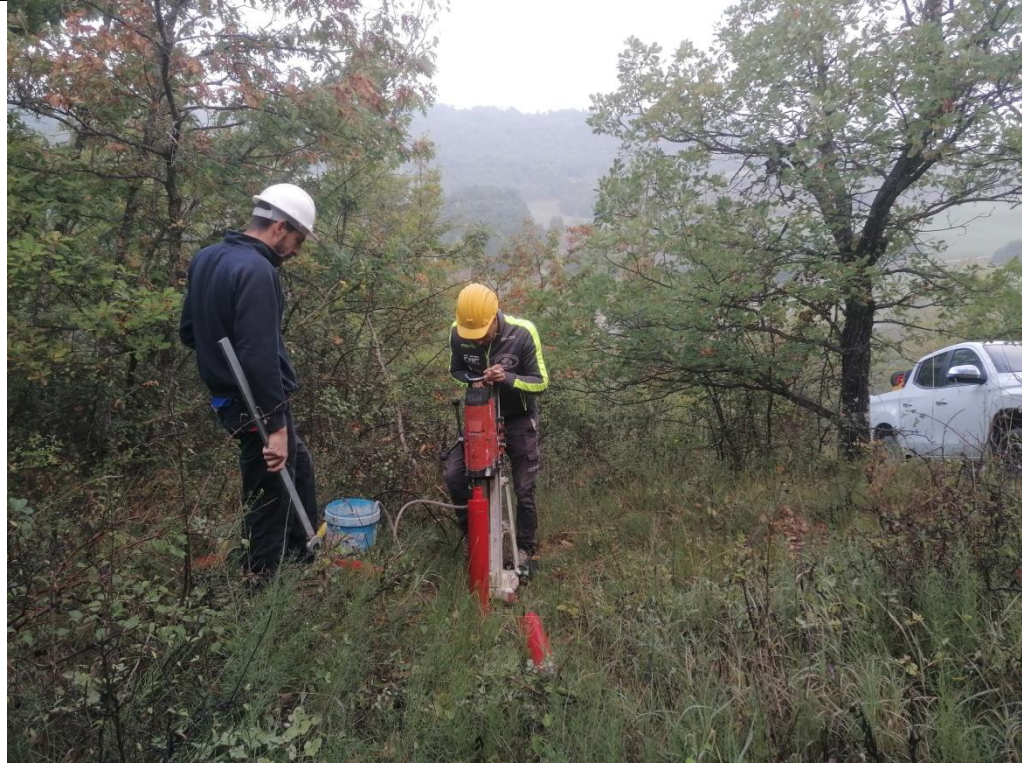
Esecuzione carotaggio P.80
