FATTORIA SOLARE DEL PRINCIPE

Valutazione Impatto Ambientale ai sensi dell'art.23 del D. Lgs. 152/2006

**M\_7.4\_MAS\_OMA\_0\_Fotosimulazioni**

7.4 Fotosimulazioni

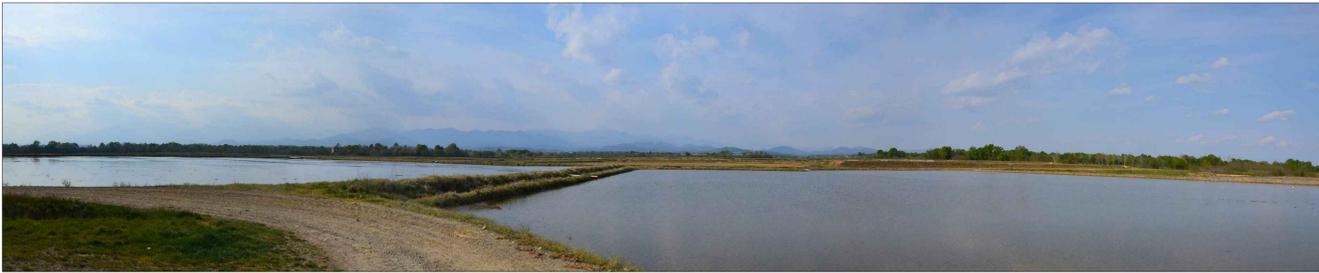
Fotoinserimento 01- Stato di fatto. Panoramica in direzione nord, verso l'area di progetto, dalle aree agricole. L'area di progetto, posta ad oltre 110 metri di distanza, risulta visibile

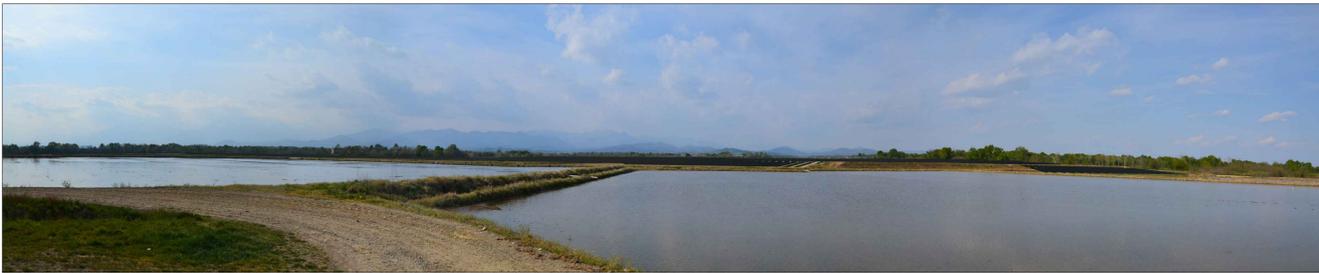
Fotoinserimento 01- Stato di progetto senza gli interventi di mitigazione e compensazione per l'inserimento paesaggistico-ambientale. L'immagine mostra l'area di intervento al termine dell'installazione degli elementi tecnologici per la produzione di energia elettrica rinnovabile.

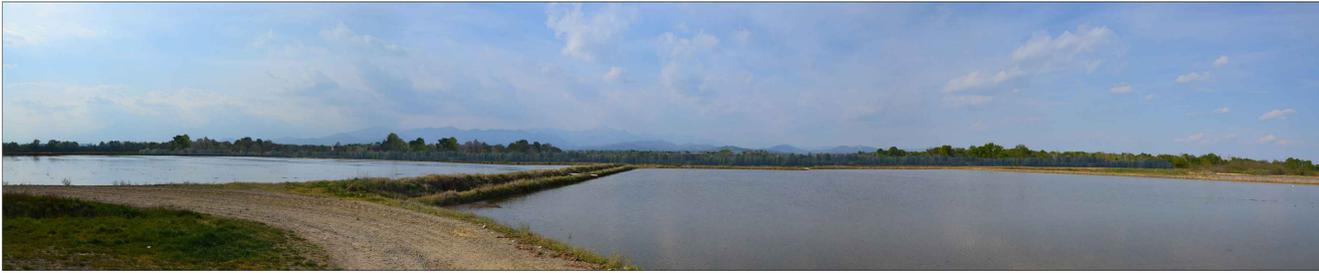
Fotoinserimento 01- Stato di progetto con gli interventi di mitigazione e compensazione per l'inserimento paesaggistico-ambientale. L'immagine mostra come gli elementi tecnologici per la produzione di energia elettrica rinnovabile saranno totalmente mascherati dagli interventi a verde che avranno anche la funzione di aumentare la dotazione vegetazionale del contesto paesaggistico.

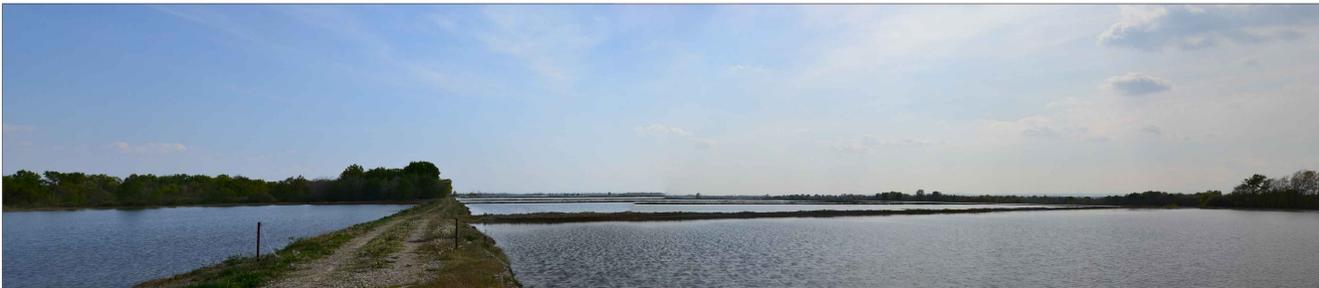
Fotoinserimento 02- Stato di fatto. Panoramica in direzione sud, dai pressi del tracciato della SP 317 verso l'area di progetto. Questa, posta a circa 550 metri di distanza, risulta scarsamente visibile.

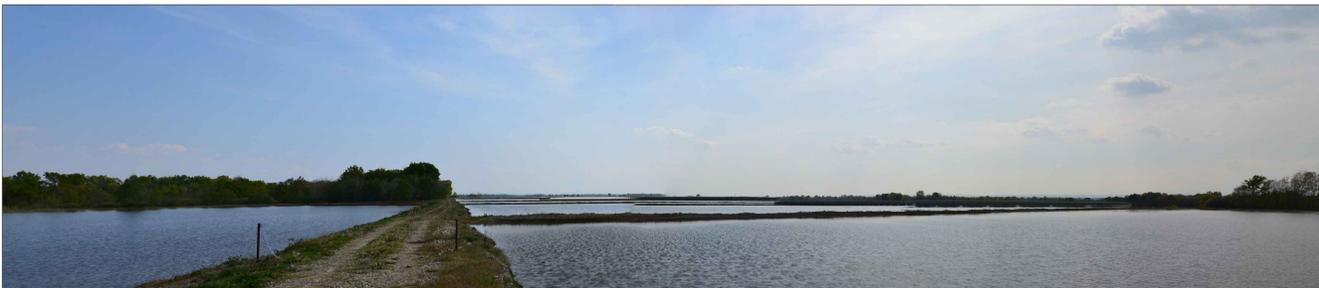
Fotoinserimento 02- Stato di progetto senza gli interventi di mitigazione e compensazione per l'inserimento paesaggistico-ambientale. L'immagine mostra l'area di intervento al termine dell'installazione degli elementi tecnologici per la produzione di energia elettrica rinnovabile. Questi, a causa della significativa distanza, risultano scarsamente visibili.

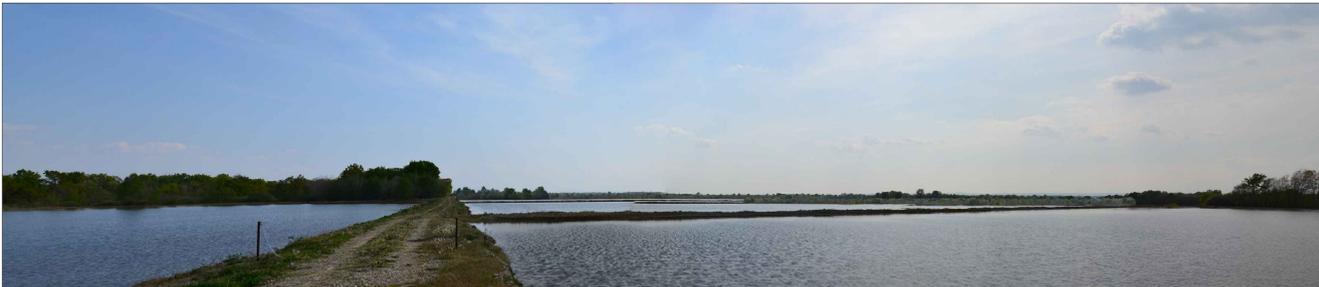
Fotoinserimento 02- Stato di progetto con gli interventi di mitigazione e compensazione per l'inserimento paesaggistico-ambientale. L'immagine mostra come gli elementi tecnologici per la produzione di energia elettrica rinnovabile saranno totalmente mascherati dagli interventi a verde di inserimento paesaggistico che avranno anche la funzione di aumentare la dotazione vegetazionale del contesto paesaggistico.

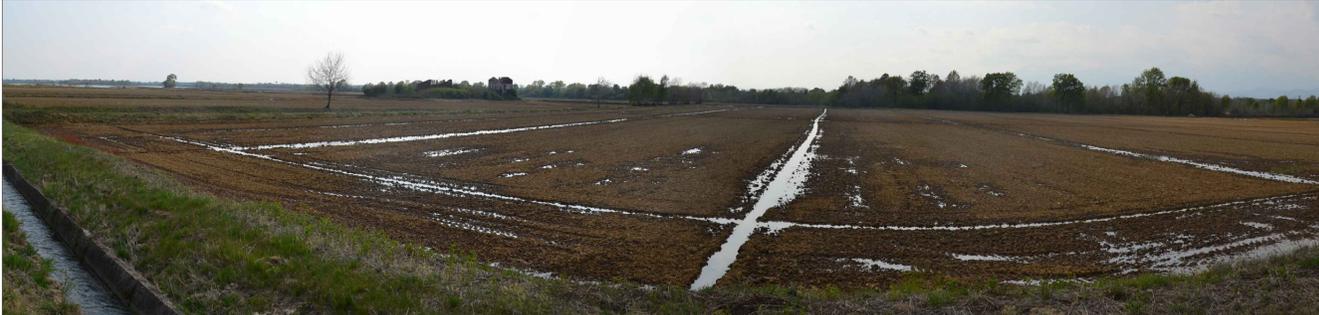
Fotoinserimento 03- Stato di fatto. Panoramica in direzione sud-ovest, verso l'area di progetto. Questa, posta a circa 30 metri di distanza, risulta visibile.

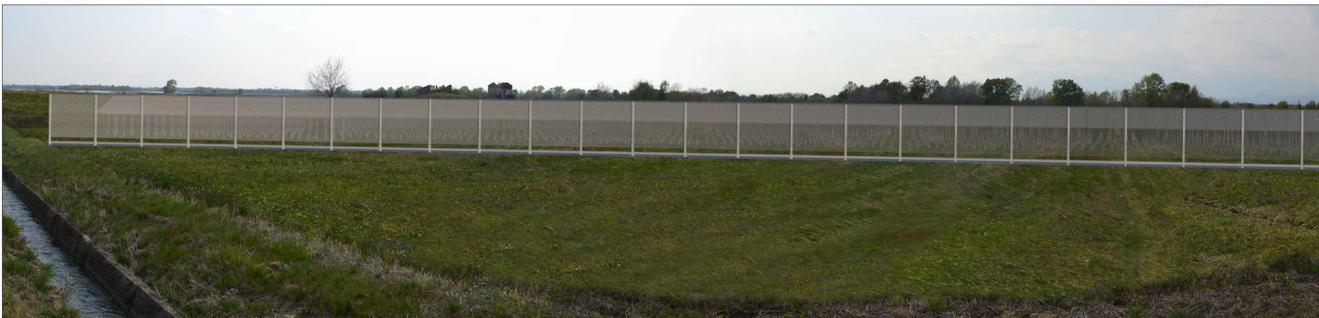
Fotoinserimento 03- Stato di progetto senza gli interventi di mitigazione e compensazione per l'inserimento paesaggistico-ambientale. L'immagine mostra l'area di intervento al termine dell'installazione degli elementi tecnologici per la produzione di energia elettrica rinnovabile.

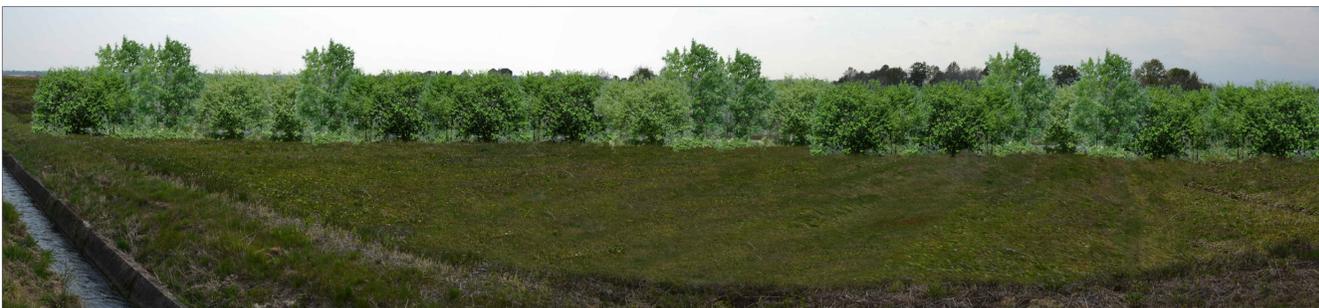
Fotoinserimento 03- Stato di progetto con gli interventi di mitigazione e compensazione per l'inserimento paesaggistico-ambientale. L'immagine mostra come gli elementi tecnologici per la produzione di energia elettrica rinnovabile saranno totalmente mascherati dagli interventi a verde di inserimento paesaggistico che avranno anche la funzione di aumentare la dotazione vegetazionale del contesto paesaggistico.
