<p>ISP N° 0137 E</p> <p>Membro degli Accordi di Mutuo Riconoscimento EA, IAF e ILAC</p> <p>Signatory of EA, IAF and ILAC Mutual Recognition Agreements</p>	  <p>CND SERVICE SRL</p> <p>RAPPORTO DI</p> <p>ISPEZIONE FINALE</p> <p>"SPESSIMETRIA AD ULTRASUONI"</p>	RIF prot.	0489/22SU
		Data emissione	28/09/2022
		Sostituisce il precedente Rapporto Finale - RIF N°	0000000
		Pag. 1 di 5

COMMESSA <i>Job</i>	/	ORDINE <i>Order</i>	JA10089693
OGGETTO ISPEZIONATO <i>Object</i>		SERBATOIO COMBUSTIBILE	
IMPIANTO <i>Plant</i>		UB SANTA BARBARA	
SITO (RECAPITO) <i>Address</i>	S. BARBARA (Ar)	PARTE D'OPERA <i>Part</i>	MANTELLLO E FONDI
COMMITTENTE DELL'ISPEZIONE <i>Customer</i>	Enel	PROPRIETARIO DELL'OGGETTO <i>Owner</i>	Enel
CoSTRUTTORE DELL'OGGETTO <i>Constructor</i>	COMPAGNIA TECNICA MOTORI	ESTENSIONE DELL'ESAME <i>Test Extension</i>	VEDI SCHEMA

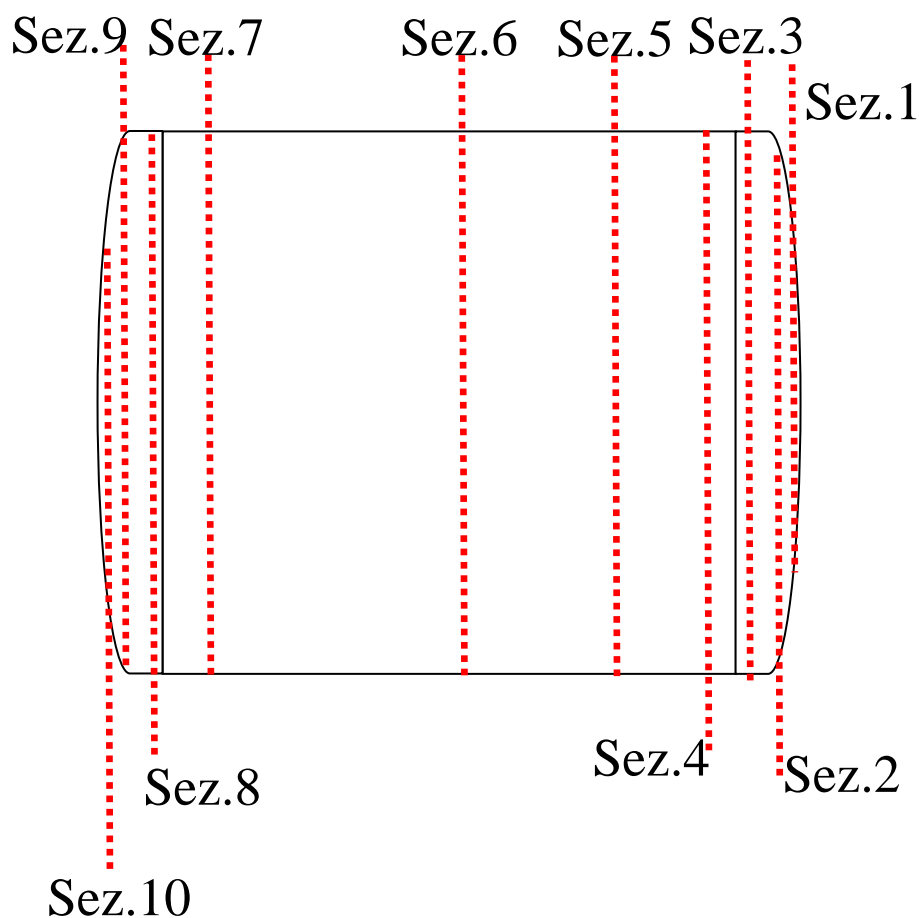
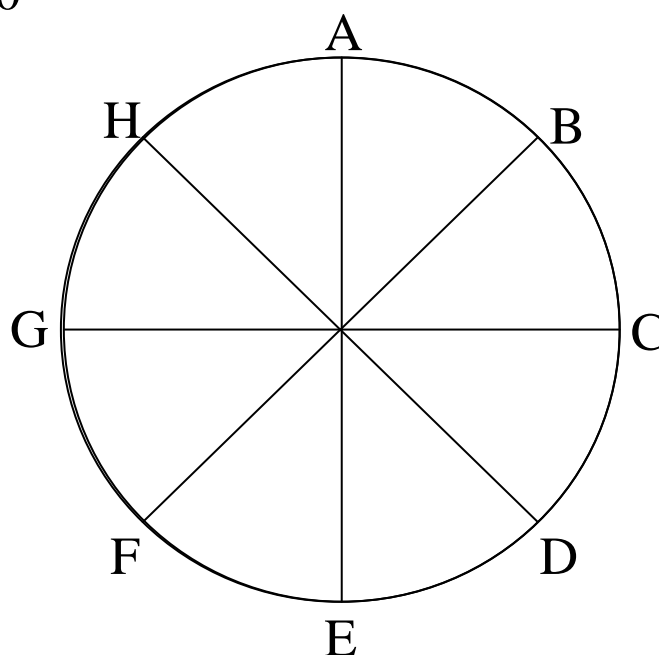
Punto A in alto con vista fronte fondo connessione T9

A	B	C	D	E	F	G	H
1	4.0	3.7	3.6	3.7	3.8	4.0	3.9	3.6
2	4.3	4.3	3.9	3.8	3.9	4.0	4.0	3.9
3	4.0	3.9	3.7	3.5	3.8	3.9	3.9	3.8
4	3.9	4.0	4.1	4.2	4.0	3.8	4.0	3.8
5	4.0	4.0	4.0	4.1	4.1	3.9	4.1	3.9
6	3.9	4.1	4.2	4.2	4.0	4.0	4.0	4.0
7	4.1	4.2	4.1	4.1	3.9	3.9	4.0	4.0
8	3.9	3.6	3.7	3.5	3.9	3.8	3.8	3.9
9	3.8	3.8	3.7	3.7	3.9	3.6	3.8	3.8
10	4.0	3.9	3.7	3.9	3.8	3.7	3.8	4.0

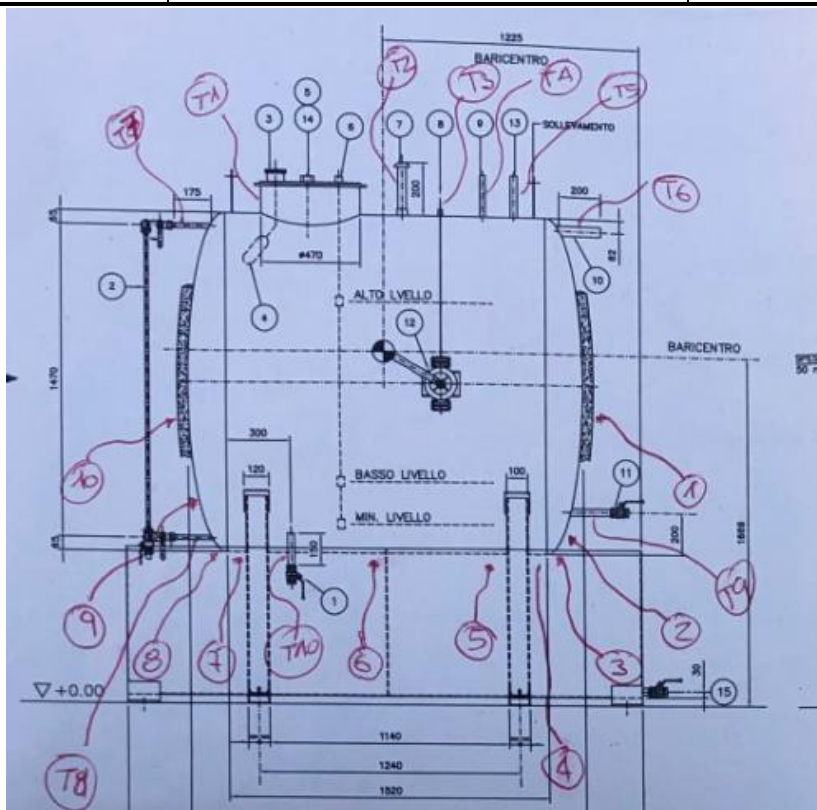
A	B	C	D		A	B	C	D
T1	2.4	2.4	2.4	2.6	T6	2.6	2.7	2.7	2.6
T2	3.1	/	3.0	/	T7	3.7	/	3.6	/
T3	2.6	/	2.6	/	T8	3.4	/	3.5	/
T4	3.2	/	2.7	/	T9	2.7	/	2.6	/
T5	2.6	/	2.9	/	T10	2.8	/	2.7	/

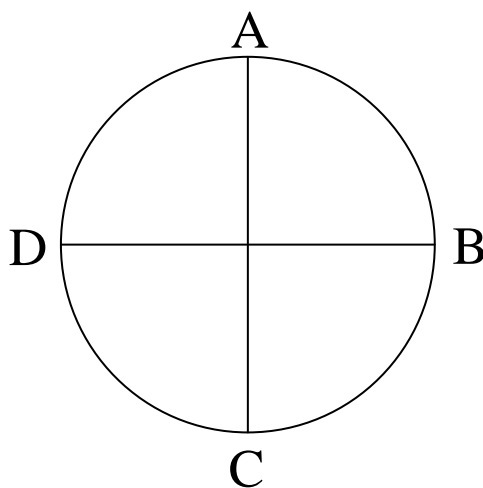
Per connessioni in asse verticale, posizione A sempre lato targa
Per connessioni in asse orizzontale, posizione A sempre in alto
