<p>ISP N° 0137 E</p> <p>Membro degli Accordi di Mutuo Riconoscimento EA, IAF e ILAC</p> <p>Signatory of EA, IAF and ILAC Mutual Recognition Agreements</p>	  <p>CND SERVICE SRL</p> <p>RAPPORTO DI</p> <p>ISPEZIONE FINALE</p> <p>"SPESSIMETRIA AD ULTRASUONI"</p>	RIF prot.	0470/22SU
		Data emissione	28/09/2022
		Sostituisce il precedente Rapporto Finale - RIF N°	0000000
		Pag. 1 di 5

COMMESSA <i>Job</i>	/	ORDINE <i>Order</i>	JA10089693
OGGETTO ISPEZIONATO <i>Object</i>		SERBATOIO AMMONIACA TK9003	
IMPIANTO <i>Plant</i>		UB SANTA BARBARA	
SITO (RECAPITO) <i>Address</i>	S. BARBARA (Ar)	PARTE D'OPERA <i>Part</i>	MANTELLLO E FONDI
COMMITTENTE DELL'ISPEZIONE <i>Customer</i>	Enel	PROPRIETARIO DELL'OGGETTO <i>Owner</i>	Enel
CoSTRUTTORE DELL'OGGETTO <i>Constructor</i>	/	ESTENSIONE DELL'ESAME <i>Test Extension</i>	VEDI SCHEMA

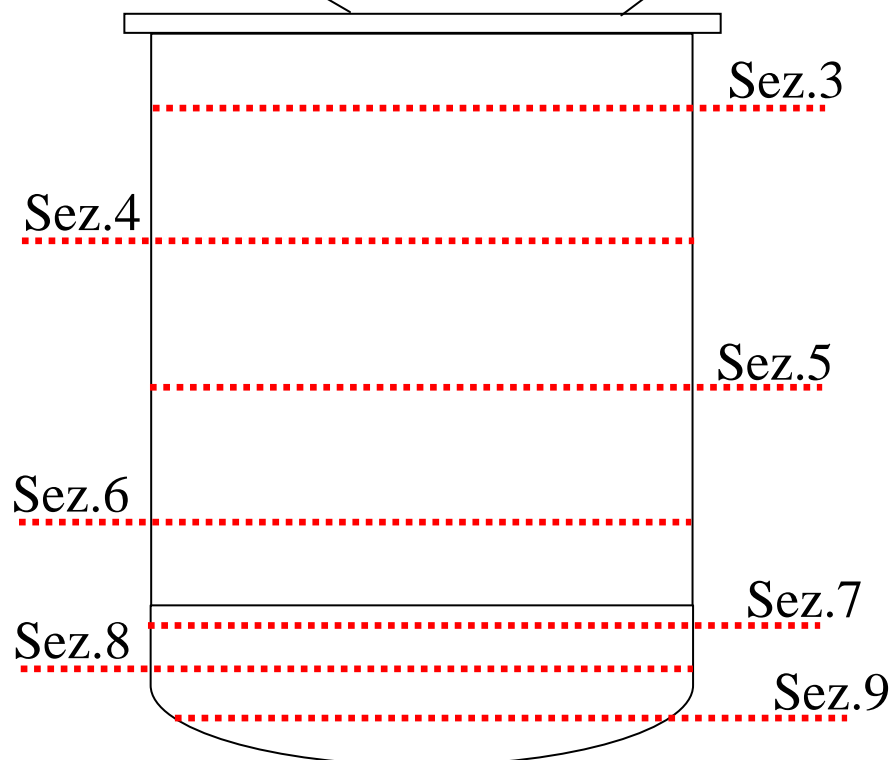
Sez.1

Sez.2

Punto A in asse con la targa

A	B	C	D	E	F	G	H
1	4.0	4.0	3.9	3.9	4.0	4.0	3.8	3.9
2	3.8	4.0	3.9	4.0	3.8	3.9	4.0	4.0
3	3.9	3.9	3.8	3.9	3.9	4.0	3.8	3.8
4	3.8	3.9	3.8	3.8	3.9	3.8	3.8	3.8
5	3.9	3.9	4.0	4.0	3.9	4.1	3.9	3.9
6	3.8	4.0	3.9	3.8	3.8	4.0	3.9	4.0
7	3.8	4.0	3.9	4.0	3.9	3.9	4.0	3.9
8	3.9	3.9	3.8	3.8	3.8	3.8	4.0	3.8
9	3.9	4.0	3.9	4.0	3.9	4.0	3.9	3.9

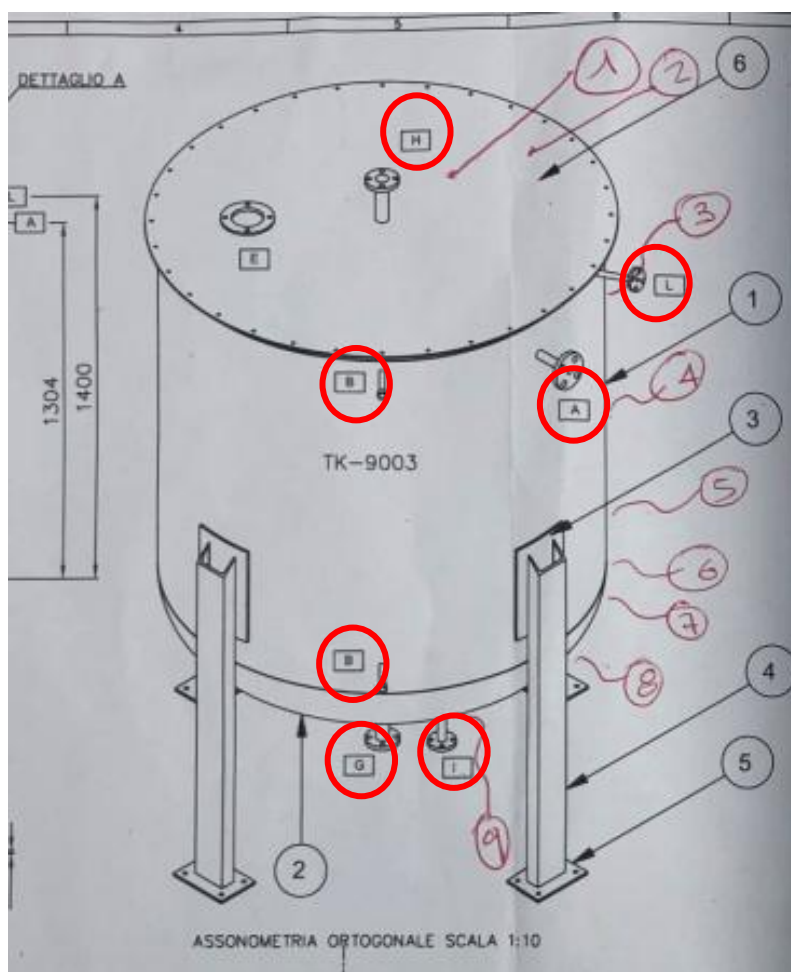
Immagini del recipiente con indicate le connessioni presenti sull'apparecchiatura

A	B	C	D
H	3.6	/	3.8	/
F	3.9	3.9	3.8	4.0
A	3.9	/	3.9	/
I	3.8	/	3.7	/
G	3.9	/	3.8	/
A	3.6	/	3.8	/
C1	5.3	5.4	5.3	5.4
C2	5.3	5.3	5.5	5.2

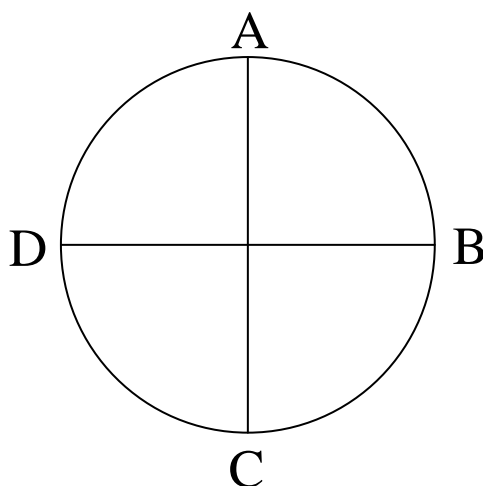
Per connessioni in asse verticale, posizione A sempre lato targa
Per connessioni in asse orizzontale, posizione A sempre in alto
