<p>ISP N° 0137 E</p> <p>Membro degli Accordi di Mutuo Riconoscimento EA, IAF e ILAC</p> <p>Signatory of EA, IAF and ILAC Mutual Recognition Agreements</p>	  <p>CND SERVICE SRL</p> <p>RAPPORTO DI</p> <p>ISPEZIONE FINALE</p> <p>"SPESSIMETRIA AD ULTRASUONI"</p>	RIF prot.	0501/22SU
		Data emissione	28/09/2022
		Sostituisce il precedente Rapporto Finale - RIF N°	0000000
		Pag. 1 di 5

COMMESSA <i>Job</i>	/	ORDINE <i>Order</i>	JA10089693
OGGETTO ISPEZIONATO <i>Object</i>		SERBATOIO FOSFATO TK-9005	
IMPIANTO <i>Plant</i>		UB SANTA BARBARA	
SITO (RECAPITO) <i>Address</i>	S. BARBARA (Ar)	PARTE D'OPERA <i>Part</i>	Mantello e fondo
COMMITTENTE DELL'ISPEZIONE <i>Customer</i>	Enel	PROPRIETARIO DELL'OGGETTO <i>Owner</i>	Enel
CoSTRUTTORE DELL'OGGETTO <i>Constructor</i>	Castim	ESTENSIONE DELL'ESAME <i>Test Extension</i>	VEDI SCHEMI

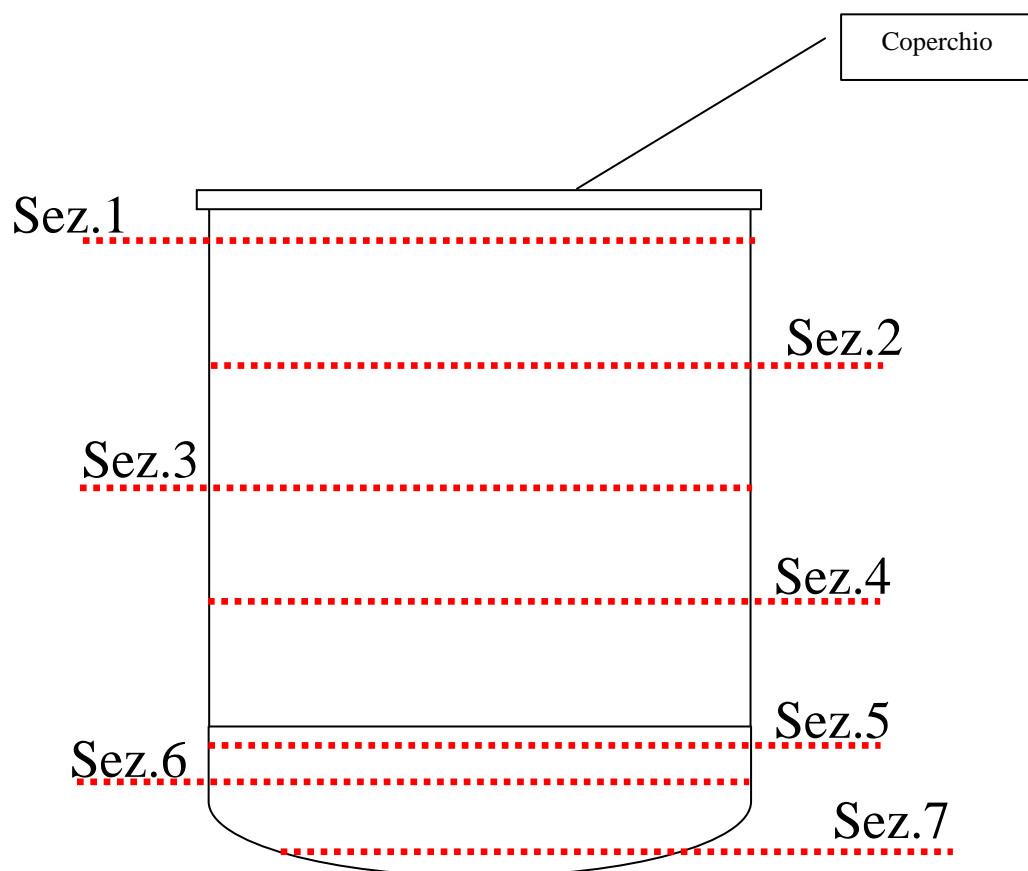
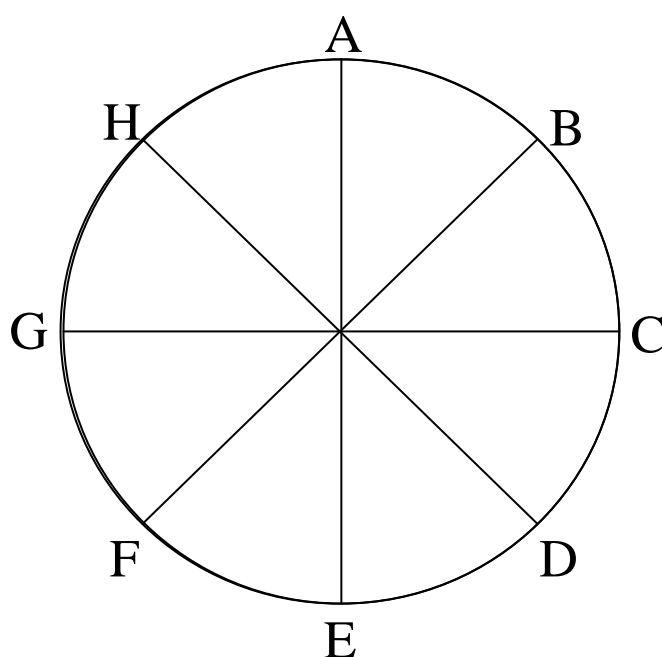
Punto A in asse con la targa

A	B	C	D	E	F	G	H
Coperchio	3.6	3.7	3.5	3.6	3.8	3.7	3.8	3.9
1	3.8	4.0	3.8	3.9	4.0	3.9	3.7	3.8
2	3.8	3.8	3.9	3.8	4.0	3.8	3.8	3.8
3	3.9	3.9	3.8	3.7	3.8	3.7	3.9	3.7
4	4.0	3.8	3.7	4.0	3.9	3.9	3.8	3.7
5	3.9	3.9	3.8	3.9	3.8	3.8	3.7	3.9
6	3.8	3.8	3.9	3.9	3.9	4.0	3.8	3.8
7	3.9	3.7	3.8	3.8	3.8	3.9	3.9	3.9

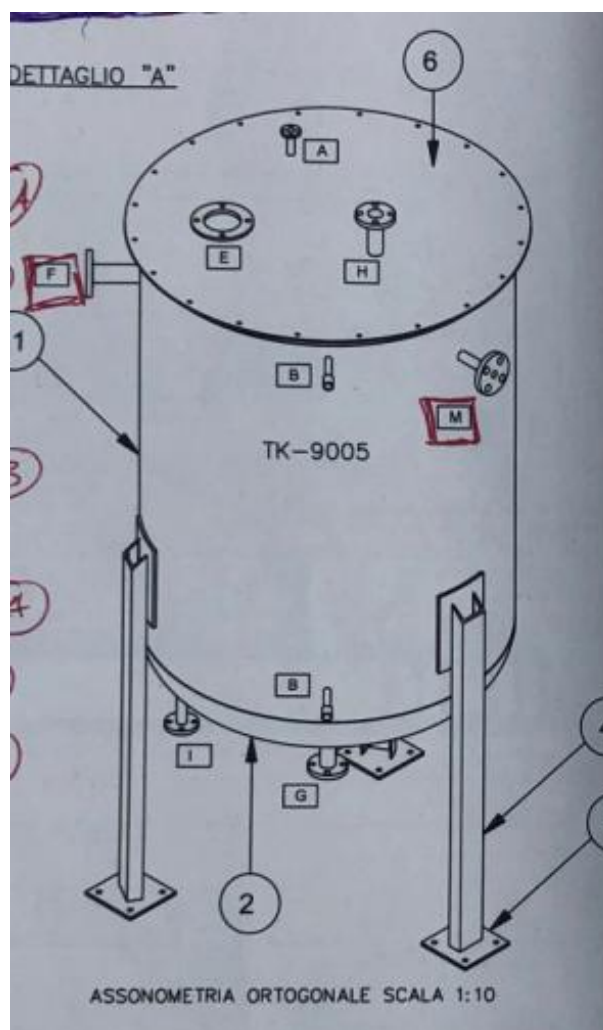
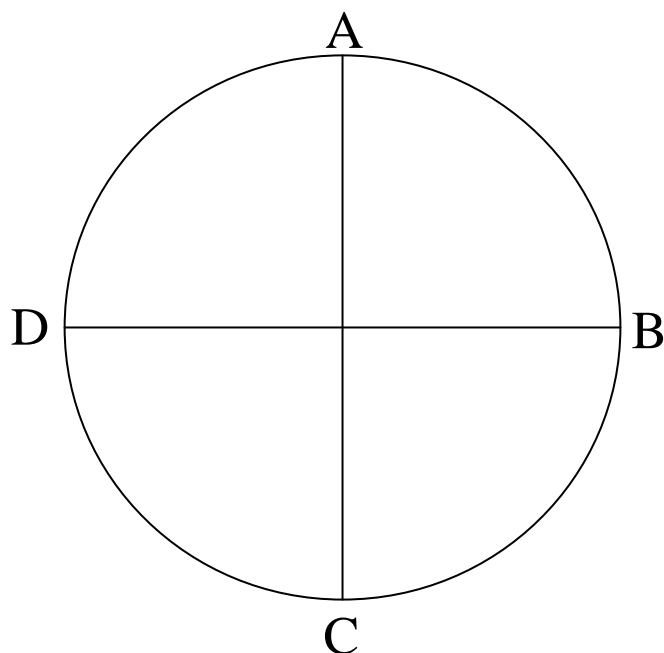
Per connessioni in asse verticale, posizione A sempre lato targa
Per connessioni in asse orizzontale, posizione A sempre in alto

A	B	C	D
Connessione F	3.5	3.6	3.7	3.6
Connessione I	3.5	/	3.6	/
Connessione G	3.6	/	3.5	/
Connessione H	3.7	/	3.8	/
Connessione C1	5.2	5.3	5.3	5.0
Connessione C2	5.1	5.5	5.3	5.2
Connessione D1	3.8	/	3.9	/
Connessione D2	3.9	/	3.8	/
