<p>ISP N° 0137 E</p> <p>Membro degli Accordi di Mutuo Riconoscimento EA, IAF e ILAC</p> <p>Signatory of EA, IAF and ILAC Mutual Recognition Agreements</p>	  <p>CND SERVICE SRL</p> <p>RAPPORTO DI</p> <p>ISPEZIONE FINALE</p> <p>"SPESSIMETRIA AD ULTRASUONI"</p>	RIF prot.	0466/22SU
		Data emissione	28/09/2022
		Sostituisce il precedente Rapporto Finale - RIF N°	0000000
		Pag. 1 di 5

COMMESSA <i>Job</i>	/	ORDINE <i>Order</i>	JA10089693
OGGETTO ISPEZIONATO <i>Object</i>	SERBATOIO AMMONIACA CARBOIDRAZIDE TK9002		
IMPIANTO <i>Plant</i>	UB SANTA BARBARA		
SITO (RECAPITO) <i>Address</i>	S. BARBARA (Ar)	PARTE D'OPERA <i>Part</i>	MANTELLLO E FONDI
COMMITTENTE DELL'ISPEZIONE <i>Customer</i>	Enel	PROPRIETARIO DELL'OGGETTO <i>Owner</i>	Enel
CoSTRUTTORE DELL'OGGETTO <i>Constructor</i>	/	ESTENSIONE DELL'ESAME <i>Test Extension</i>	VEDI SCHEMA

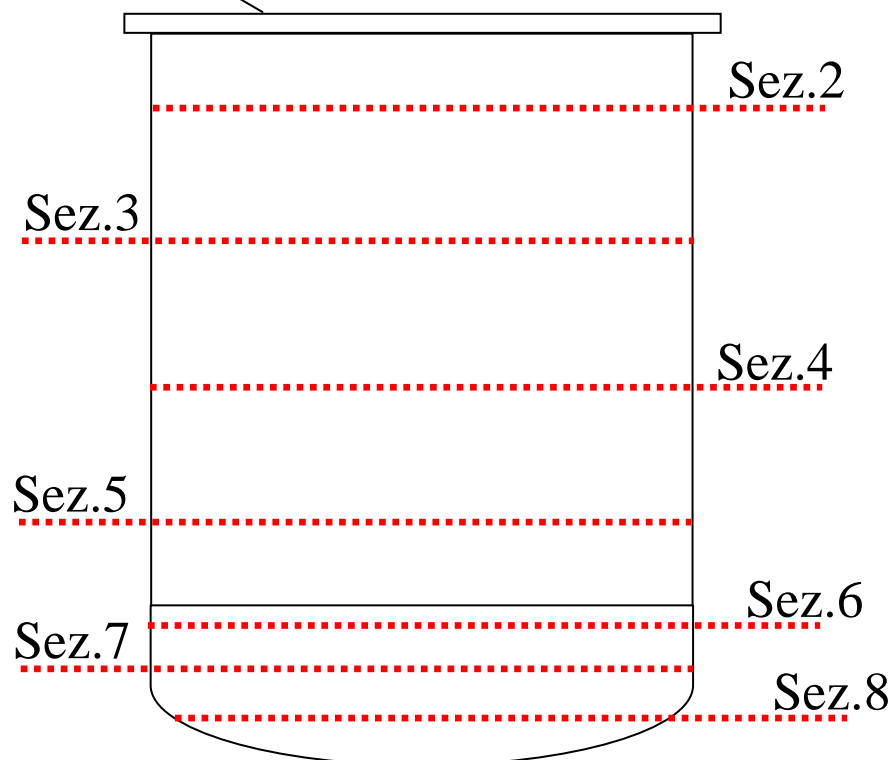
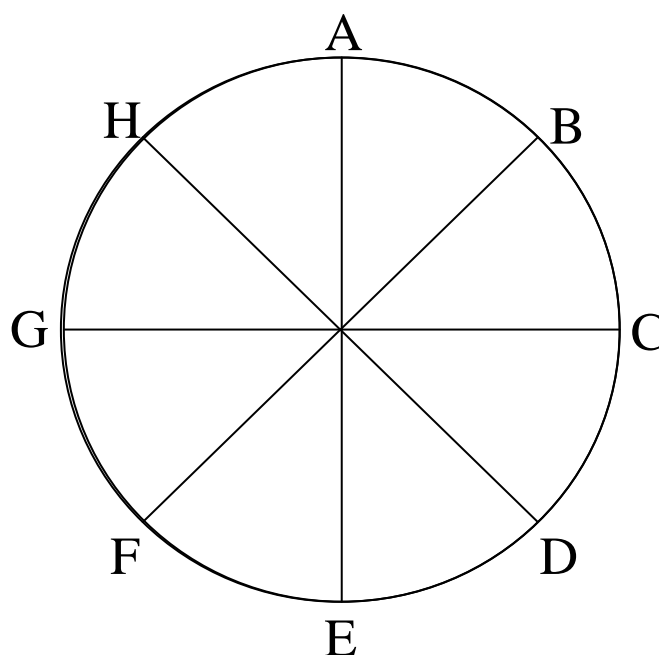
Sez.1

Punto A in asse con la targa

A	B	C	D	E	F	G	H
1	4.0	3.9	3.8	3.9	3.8	3.8	3.9	3.9
2	4.0	3.8	3.9	3.8	3.9	3.8	3.8	3.8
3	3.9	4.0	4.0	3.9	3.9	3.9	4.0	3.8
4	3.9	3.9	3.9	4.0	4.0	3.9	4.0	3.9
5	4.0	3.8	3.8	3.8	4.0	4.0	4.0	4.0
6	3.8	4.0	3.9	3.9	3.9	4.0	3.8	4.0
7	4.0	3.9	3.8	4.0	3.9	3.9	3.9	3.8
8	3.9	4.0	4.0	3.9	4.0	3.8	3.9	4.0

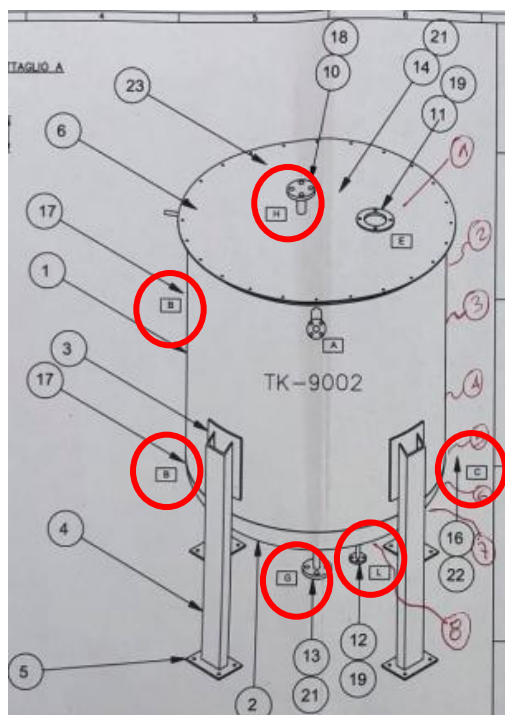
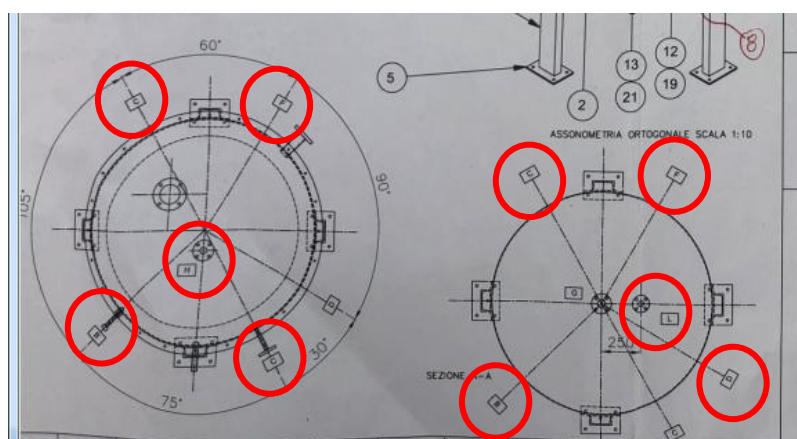
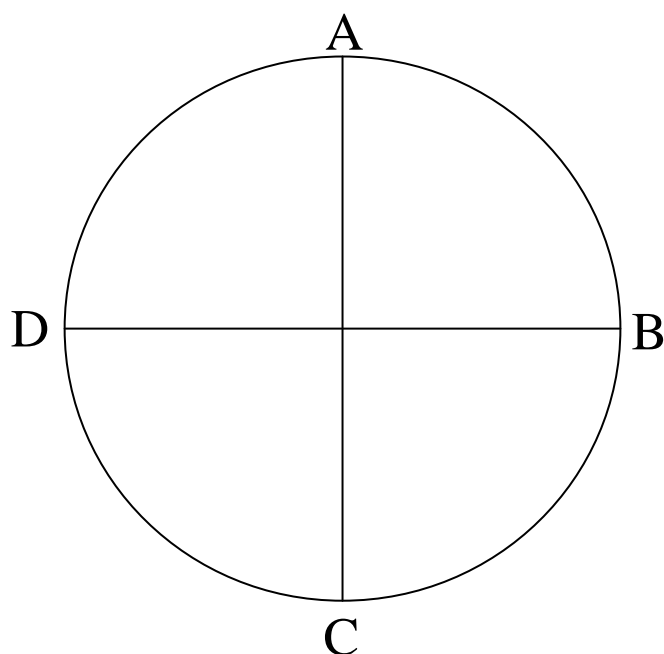
Immagini del recipiente con indicate le connessioni presenti sull'apparecchiatura

A	B	C	D
H	3.8	/	3.9	/
A	3.8	/	3.8	/
L	4.0	/	3.9	/
G	3.8	/	4.0	/
F	3.9	4.0	3.9	4.0
C1	5.1	5.2	5.2	5.3
C2	5.3	5.1	5.1	5.4

Per connessioni in asse verticale, posizione A sempre lato targa
Per connessioni in asse orizzontale, posizione A sempre in alto
