FATTORIA SOLARE ROGGIA DELLA BARDESA

Valutazione impatto ambientale
ai sensi dell'art. 23 D.Lgs 152/2006

Particolari sestì di impianto delle opere di mitigazione ambientale SSE

ELABORATO
7.5

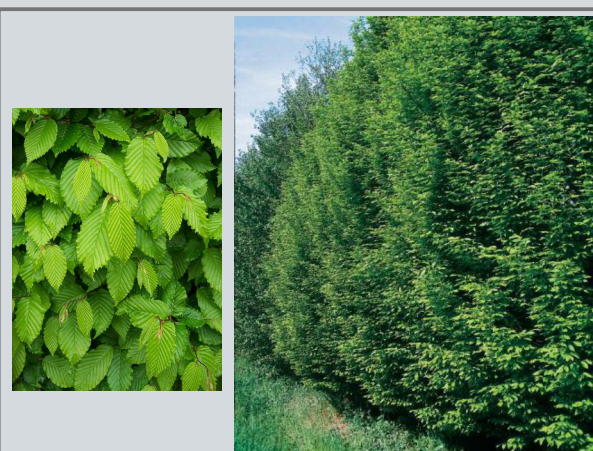
A - SESTO D'IMPIANTO

SIEPE DI CARPINO BIANCO LUNGO IL LATO SETTENTRIONALE

Specie:	Carpino bianco (Carpinus betulus)
Altezza:	come siepe, fino a 6 metri
Chioma:	fitta e densa, mantiene le foglie d'inverno
Crescita e longevità:	velocità di accrescimento lenta; lungo (100-150 anni)
Capacità assorbimento inquinanti:	CO ₂ : alta inquinanti gassosi: alta polveri: bassa

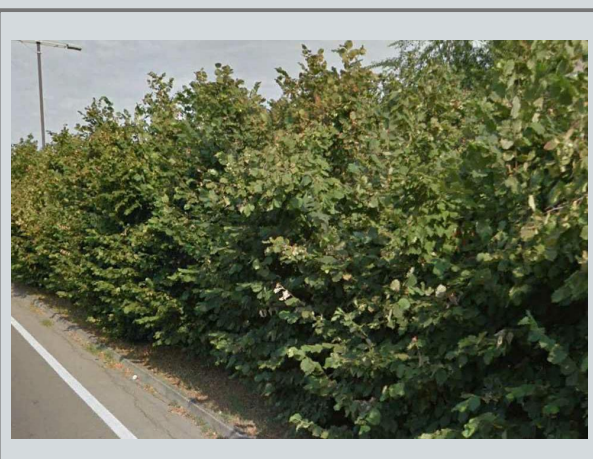
A - SESTO D'IMPIANTO

SIEPE DI NOCCIOLO LUNGO IL LATO ORIENTALE

Specie:	Nocciolo (Corylus avellana)
Altezza:	4-7 m
Chioma:	fitta e densa, policormica
Crescita e longevità:	velocità di accrescimento elevata; poco longevo (60-70 anni)
Capacità assorbimento inquinanti:	CO ₂ : media inquinanti gassosi: bassa polveri: media
