### SEZIONE N° 357 - CONDIZIONI STATICHE - STABILITA' LOCALE

REV. N.	DATA	DESCRIZIONE	ELABORATO	VERIFICATO	APPROVATO
00					
		SOSTITUISCE L'ELABORATO N °		SOSTITUITO DALL'ELABORATO N °	
		CONSORZIO PER LE AUTOSTRADE SICILIANE			
		AUTOSTRADA SIRACUSA - GELA			
		2° TRONCO: ROSolini - RAGUSA			
		LOTTO 9: "SCICLI"			
		PROGETTO ESECUTIVO			
		Galleria artificiale - Sezione N° 357			
		Verifica di stabilità			
		a monte paratia			
		Tav. 36			
ELABORATO N.		A18-9-gl96			
DATA			PROGETTAZIONE		
CODICE CAD-FILE		Tav.36gt.dsf			
			IL RESPONSABILE : DOTT. ING. A. SCOTTI		
			OPERA PROTETTA AI SENSI DELLA LEGGE 22 APRILE 1941 N. 633 TUTTI I DIRITTI RISERVATI		
			QUALSIASI RIPRODUZIONE ED UTILIZZAZIONE NON AUTORIZZATA SARANNO PERSEGUITE A RIRORE DI LEGGE

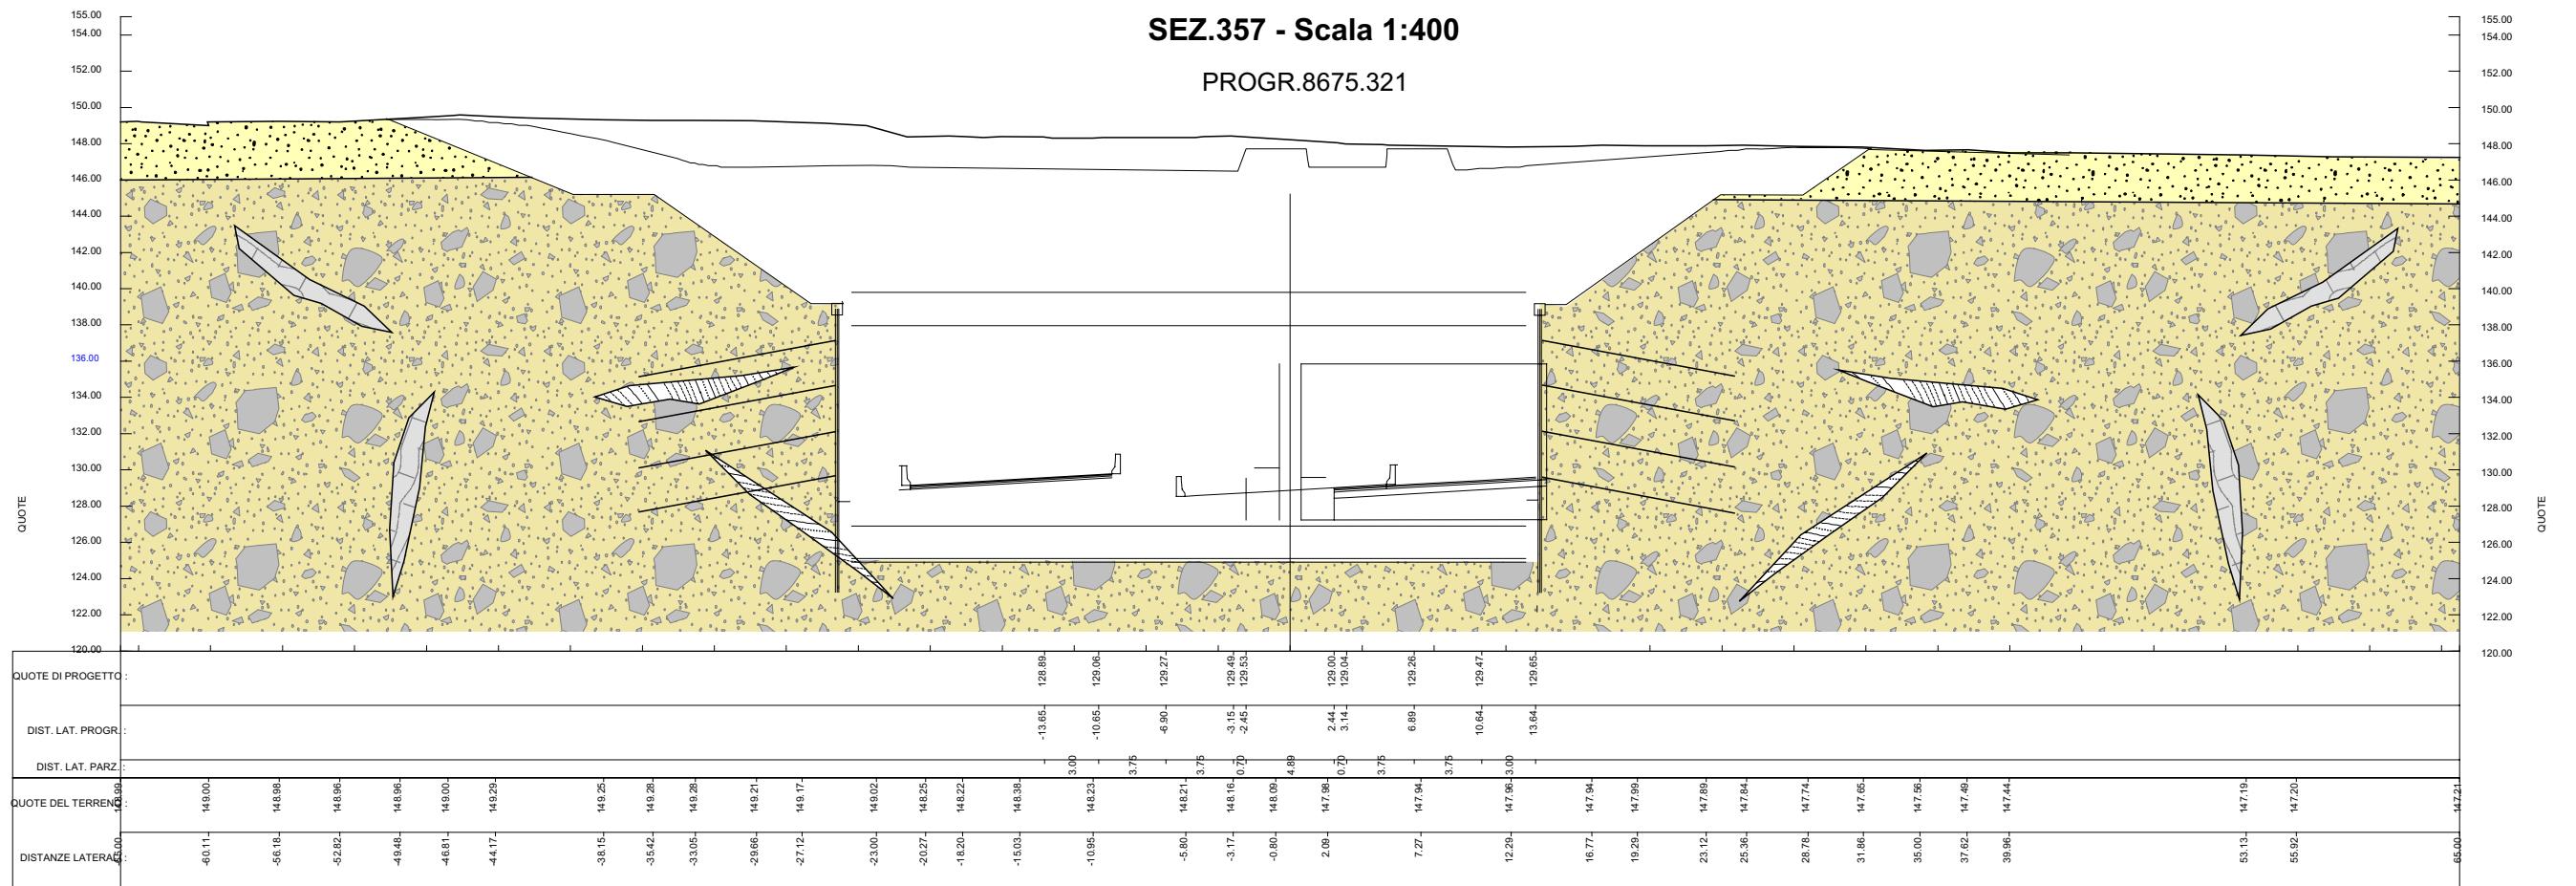
Copertura detritica e/o eluviale costituita da limi argilloso-sabbiosi bruni con elementi calcarenitici

Milonite, costituita da argille sabbiose rosse, con elementi lapidei eterogenei

Indagine sismica  
MASW N° 5  
Suolo tipo "C"  
 $V_{s,30} = 228 \text{ m/sec}$

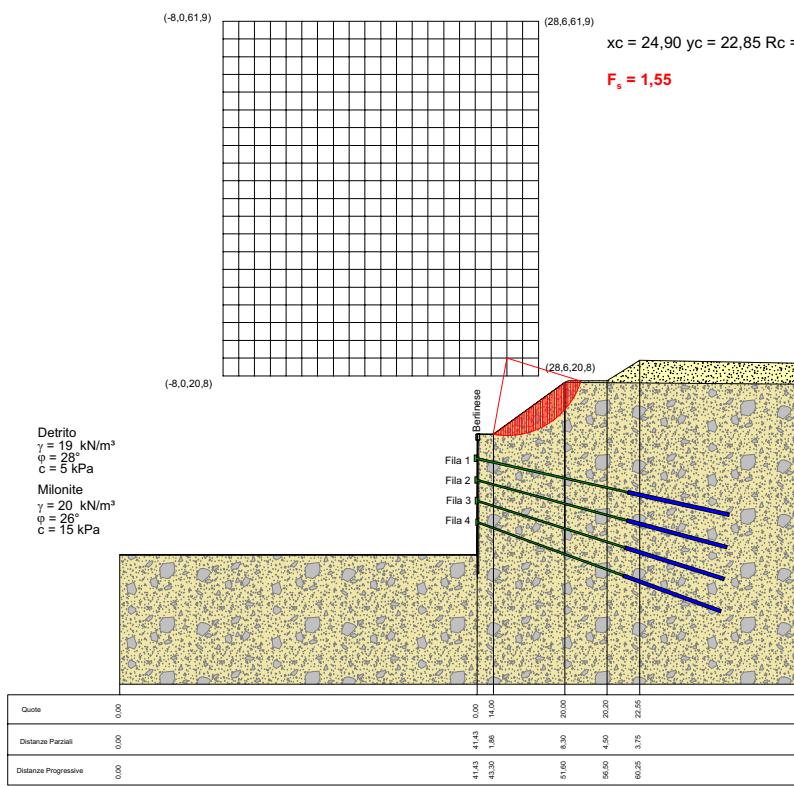
### SEZIONE N° 357 - CONDIZIONI SISMICHE (NTC 2008) - STABILITA' LOCALE
